Salg av bolig
Tomtvegen 288
2332 Åsvang

Boligens tekniske tilstand:

Dato: 12/05/2024

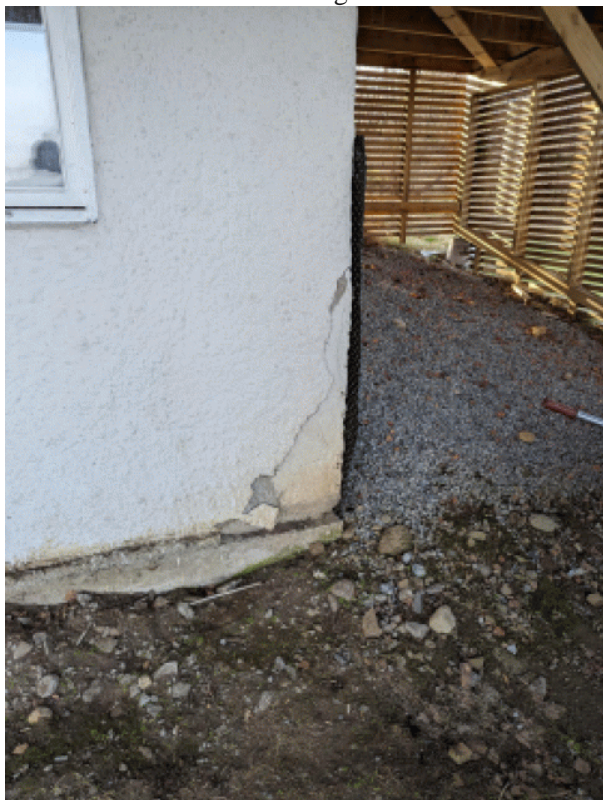
1. Grunn og fundamenter**TG 2** 1.1 Byggegrunn, fundamenter og grunnmur

Fundamentering er ikke vurdert da den ligger under bakkenivå. På befaringsdagen ble det ikke registrert noen tegn til setninger i bygningen og på bakgrunn av dette vurderes grunnforholdene å være stabile. Leca grunnmur med noen riss i veggen på bod med sluk/vaskerom, Noe avskalling av puss på utvendig side mot gårdsplass.

Noe riss i Leca grunnmur på bod/vaskerom i sokkel etasje, avskalling av puss grunnmur mot gårdsplass, det er ganske normalt alder tatt i betraktning.

TAKSTMANNENS VURDERING VED TG2:	
1.1	Byggegrunn, fundamenter og grunnmur
	TG2 med bakgrunn i alder på befaringstidspunktet. Forventet brukstid ca.40år. Noe vedlikehold ifbm. riss og avskalling av puss grunnmur.

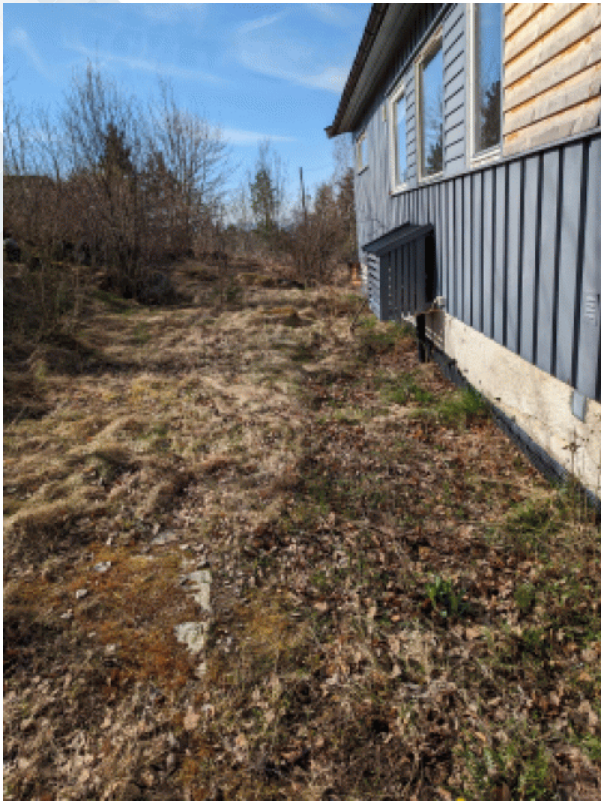
Mangelfullt fall på deler av terrenget fra grunnmur, med fare for overvann mot grunnmur.

Terrenget har fall på fremsiden og gavl syd, flatt på baksiden og flatt på gavl nord.

Det anbefales på generelt grunnlag fall fra boligen, slik at overflatevann ledes bort.

1.3	Drenering
	TG2 gis med bakgrunn i mangelfullt terreng fall fra boligen.
1.4	Støttemurer
	TG2 gis med bakgrunn i alder. Forventet brukstid ca.40år. Noe vedlikehold må påregnes.

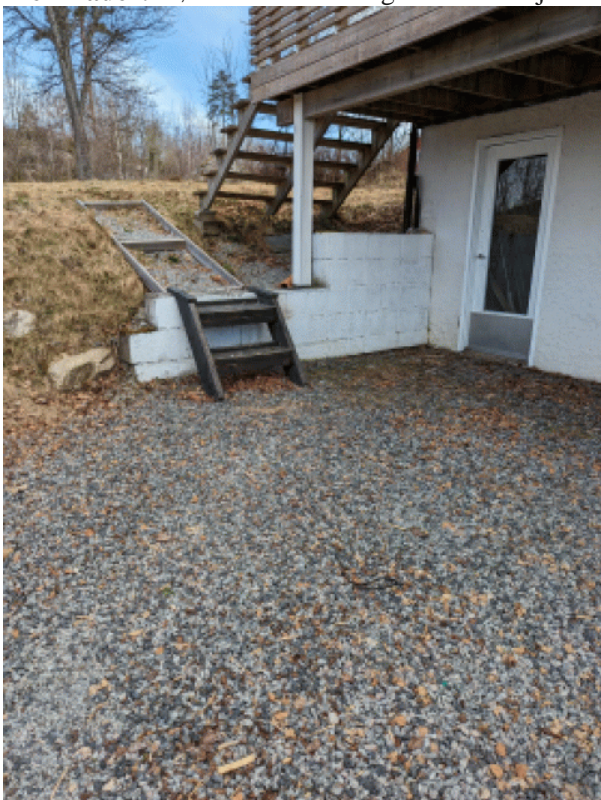
TG 2 1.4 Støttemurer

Støttemur i Leca mot nord fra byggeår,

Merknader: Støttemuren har fungert iht. funksjonen og i forhold til alder.

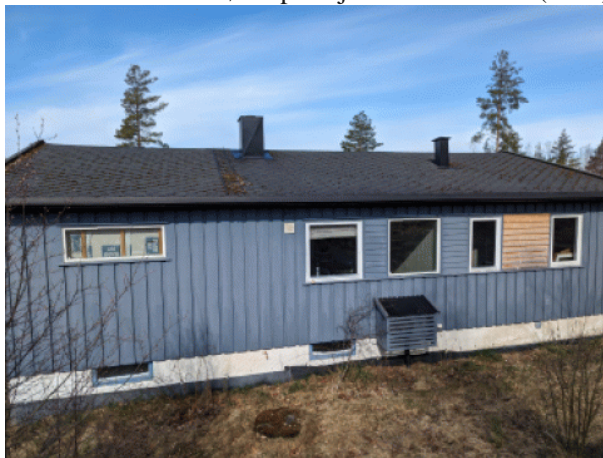
TG 2 2.1 Yttervegger og veggkonstruksjon

- Det er ikke påvist deformasjoner og/eller fuktskader i ytterveggenes konstruksjoner.
- Det er påvist avvik på vannbord over og under vindu, eller i overgangen mellom grunnmur og fasade og i etasjeskillere.
- Det er ikke påvist skader, sprekker og råteskade på kledningen.
- Det er ikke påvist tilstrekkelig lufting for kledningen.
- Det er ikke påvist noen nevneverdige konstruksjonsfeil.
- Det er utført stikktaking på typiske skadesteder, slik som i nedkanten av panelet og i områdene rundt vinduene.
- Det er ikke observert materialvalg ved yttervegg som kan gi forkortet levetid.

Leca grunnmur har noen riss innvendig bod/vaskerom og noe flassing av puss utvendig.

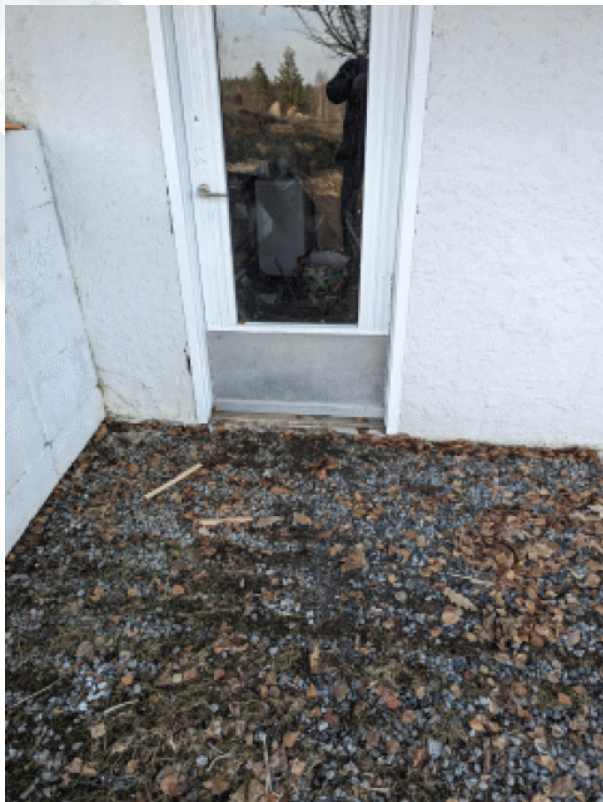
TG 2 3.1 Vinduer og ytterdører

- Det er ikke påvist punkterte glass.
- Det er påvist avvik ved beslag, vannbord, omramming, karm eller ytre tetting.
- Dører og vinduer vurderes som sikre mot vanninntrengning i konstruksjonen.

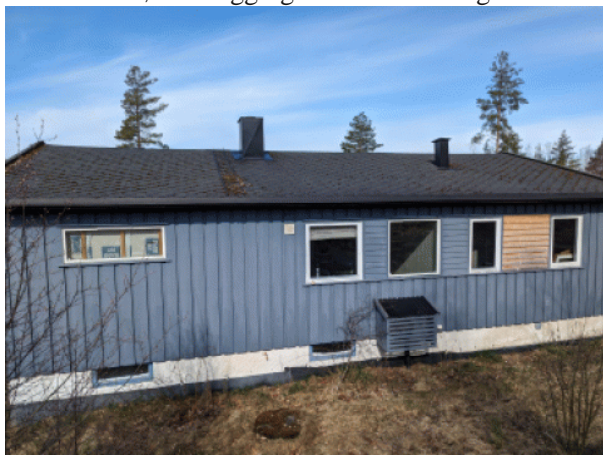
TG 2 4.1 Takkonstruksjon, takteking og skorstein over tak

Det er påvist sprekker, mose, pløser eller andre symptomer på svekkelser.

Saltak med trekonstruksjoner tekket med pappshingel fra 2009 iflg. eier.
Yttertaket er besiktiget fra bakkeplan.

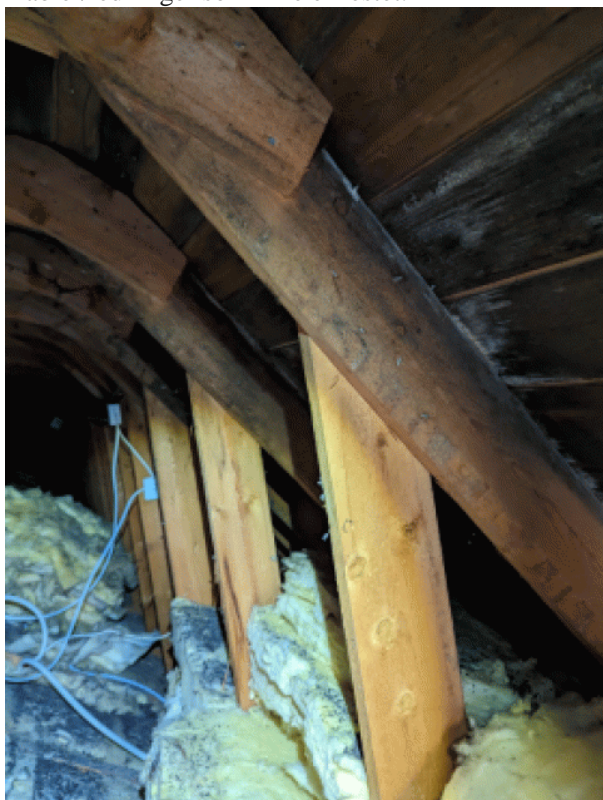
Det ble registrert relativt mye misfarging, sverte og muggsopp på underside i bordtaket og deler av takkonstruksjonen på loft. Loftet er ventilert via spalter i raft og ventiler i gavler. Noen spalter er tildekket av isolasjon etc. Sverte og muggsopp som resultat av kondensering/mangelfull ventilasjon. Mulig årsak kan også være utett dampsperre i himlingen i 1.etasje/varm luft fra 1.etasje som kondenserer mot kalde overflater på loft.

Kabler/ledninger som ikke er festet.

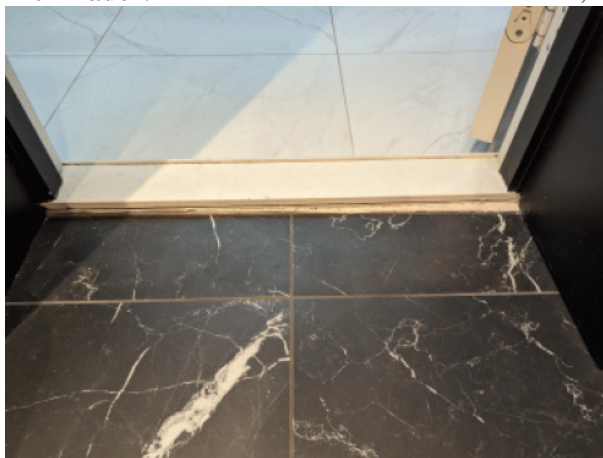
**TG 2** 10.2.2 Overflate gulv

Det er påvist flekker eller andre skader.

Merknader: Membran ved terskel er ikke ivaretatt, det samme gjelder avslutning flis mot terskel.

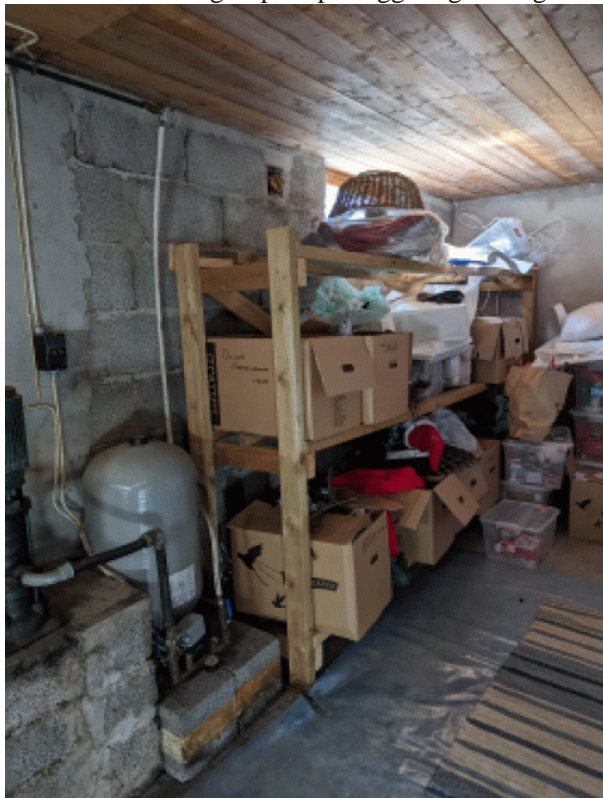
Det er påvist riss og sprekker.

Merknader: Mangler puss på vegger og maling av himling.

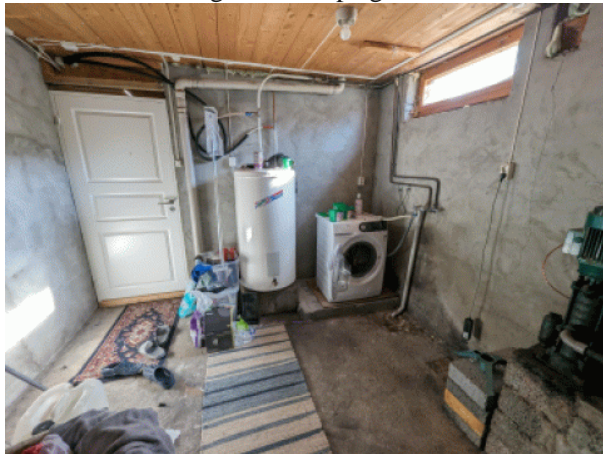
TG 3 10.3.2 Overflate gulv

Det er påvist riss og sprekker.

Merknader: Manglende fall på gulv.

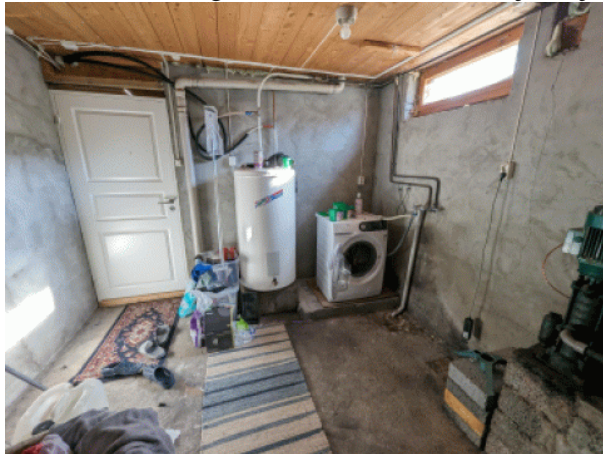
TG 3 10.3.3 Membran, tettesjiktet og sluk

Det er påvist avvik i forhold til sluk, rørgjennomføringer, mansjetter eller klemring.

Det er påvist tegn på feil utførelse, feil materialvalg, skadelig fukt eller utettheter.

Merknader: Manglende membran, slukmansjett, hjørnebånd og event. keramiske fliser.
