Tilstandsrapport

Boligbygg med flere boenheter

Apeltunhaugene 125 , 5238 RÅDAL

Befaringsdato: 04.05.2026

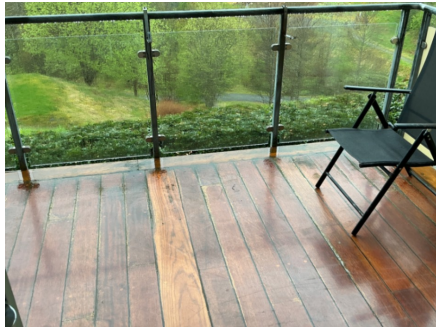
TG 2 Balkonger, terrasser og rom under balkonger

- Det er værslitt/oppsprukket trevirke/trepaneler.

Det er observert manglende vedlikehold på balkong.

Forholdet kan medføre videre nedbrytning og redusert levetid over tid. Det anbefales vedlikehold i form av rengjøring og overflatebehandling, samt utskifting av skadet treverk ved behov.

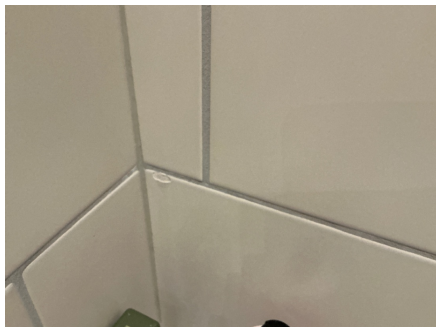
TG 2 Overflater vegger og himling

- Det er avvik:

Forholdet kan påvirke utseendet og medføre økt behov for vedlikehold over tid. Det anbefales overflatebehandling eller lokal utbedring ved behov.

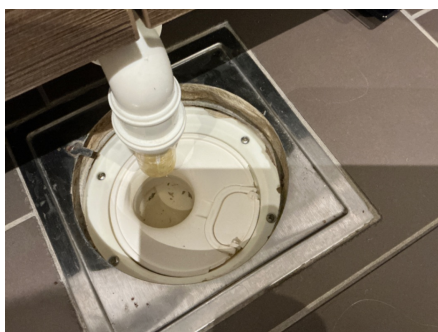
TG 2 Overflater Gulv

- Det er påvist avvik i fallforhold til sluk i forhold til krav i forskrift på byggetidspunktet.

- Overvåk tilstanden jevnlig. For å få tilstandsgrad 0 eller 1 må tettesjiktet skiftes ut, men tidspunktet for når dette er nødvendig er vanskelig å si noe om.
- Det er viktig å merke seg at levetiden til en membran varierer basert på kvalitet, installasjon og bruk. Eldre membraner kan bli sprø og sprekke opp, noe som fører til at de mister sin vanntettende funksjon. Dette kan resultere i vannlekkasjer gjennom vegger og gulv og fuktskader.

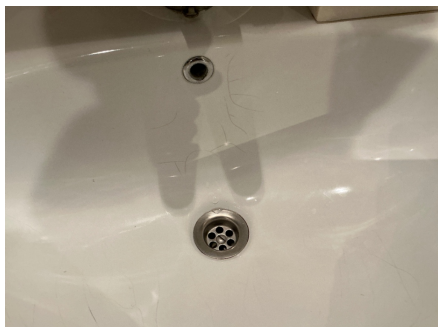
TG2 Sanitærutstyr og innredning

- Det er påvist riss/sprekker i utstyr på våtrommet.

- Riss er vanligvis overfladiske skader i servantens overflate eller glasure. Konsekvensene av riss er hovedsakelig kosmetiske.

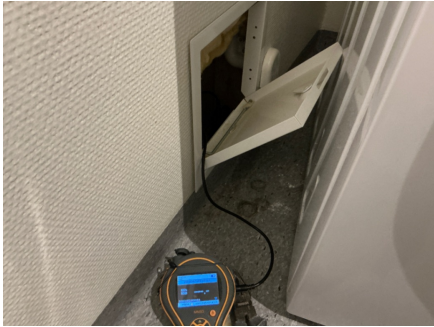
TG1 Ventilasjon

Fuktkontroll er foretatt uten å påvise unormale forhold. Fuktkontroll er foretatt i Inspeksjonsluke på vaskerom. Fuktkvotemåling (vekt%) i konstruksjonen ble målt til 0.

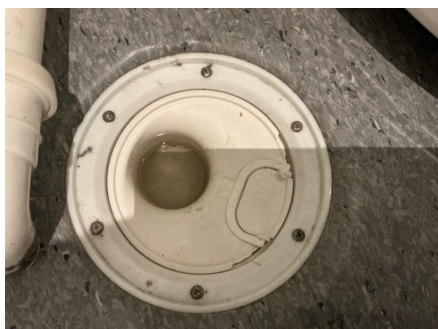
- Det er avvik:

- Overvåk tilstanden jevnlig. For å få tilstandsgrad 0 eller 1 må tettesjiktet skiftes ut, men tidspunktet for når dette er nødvendig er vanskelig å si noe om.

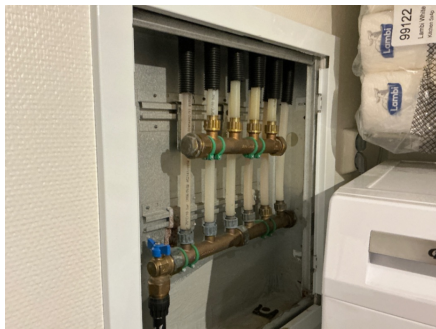
Det er observert rust i rørskap, noe som indikerer fuktpåvirkning.

Fuktpåvirkning i rørskapet kan medføre videre korrosjon og økt risiko for lekkasjer over tid. Det anbefales nærmere kontroll av årsak og tilstand, samt utbedring ved behov.
