# Tilstandsrapport

Fritidsbolig

Kvanndalen 58, 5729 MODALEN

# gnr. 82, bnr. 31

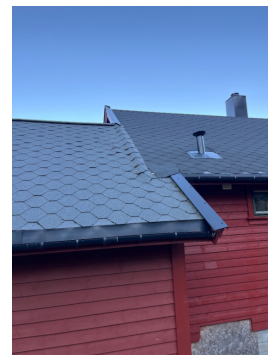
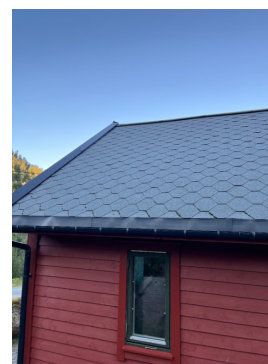
Noe lokal slitasje og avvik registrert.  
Overgang mellom opprinnelig tak og tilbygg har noe manglende fagmessig utførelse.

Det anbefales å ettergå overgang mellom opprinnelig tak og tilbygg  
Generelt vedlikehold må påregnes.

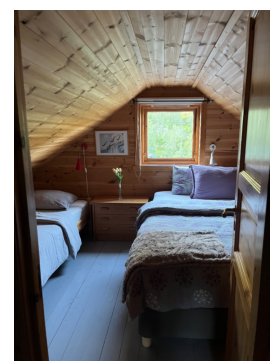
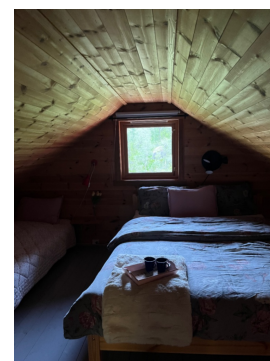
## ! TG 2 Takkonstruksjon/Loft

- Hele takkonstruksjonen er gjenbygget. Det er ingen mulighet til vurdering utover alder og observasjoner fra underliggende etg.
- Det er avvik:

- Tiltak:
- Innhent dokumentasjon, om mulig.

Det anbefales etablert ny avstiving av synlige taksperrer.

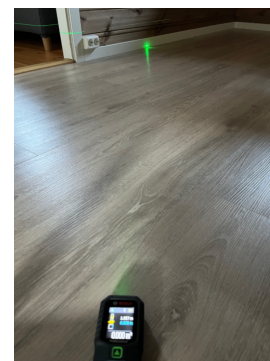
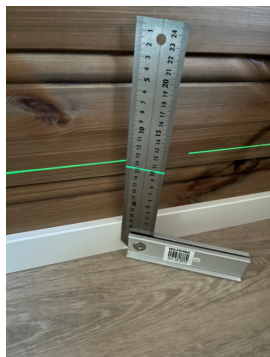
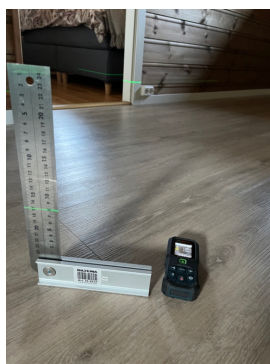
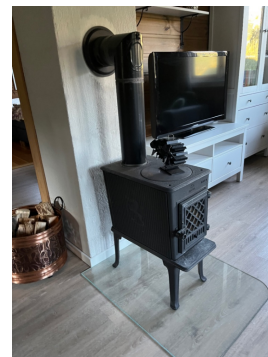
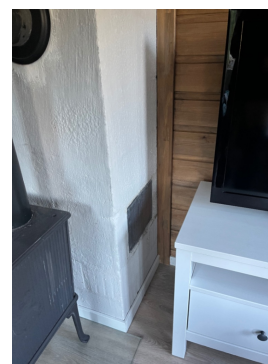
## ! TG 3 Etasjeskille/gulv mot grunn

Resultatet tilfredsstiller ikke dagens krav til avvik.

- Målt høydeforskjell på over 20 mm innenfor en lengde på 2 meter. Tilstandsgrad 3 gis med bakgrunn i standardens krav til godkjente måleavvik.

Fungerer med dette avvik, ved oppgradering anbefales avretting. Anbefales da eksternt råd av mulig løsning, estimat gjelder dette.

**Kostnadsestimat: 10 000 - 50 000**

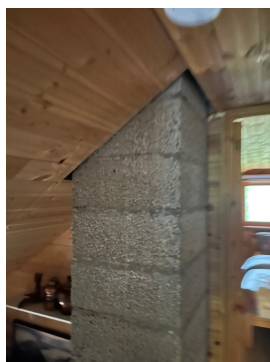
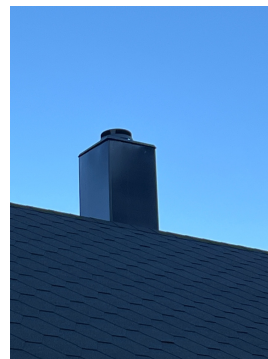
## ! TG 3 Pipe og ildsted

Pusset pipe med nyere heldekkende beslag over tak  
Vedovn montert i stue med tilstrekkelig avstand til brennbart.  
Ildfast plate fremfor, feiluke kontrollert, mangler plate fremfor feiluke.

- Det må foretas tiltak for å lukke avviket.

Kostnadsestimat: 10 000 - 50 000

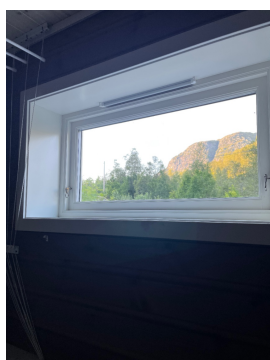
- Det er vindu/dør med ikke fuktbestandige materialer i våtsonen (ved vask, dusj, badekar, osv.), løsningen eller byggematerialet er uegnet.

Fungerer med dette avvik, vedlikehold må påregnes

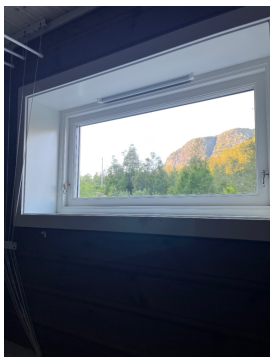
### ! TG 2 Overflater vegger og himling

- Det er vindu/dør med ikke fuktbestandige materialer i våtsonen (ved vask, dusj, badekar, osv.), løsningen eller byggematerialet er uegnet.

Fungerer med dette avvik, vedlikehold må påregnes
