Setervegen 3, 6522 FREI

**Innholdsrik og oppgradert  
enebolig med utleiedel i  
familievennlig boligområde på  
Ånesmyra!**

| Tilstandsrapport ..... | 46 |

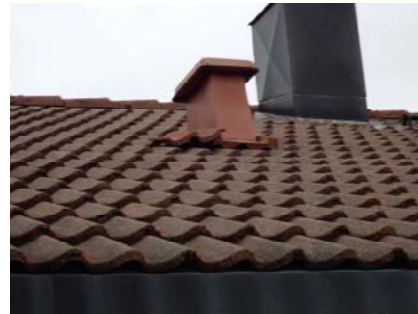
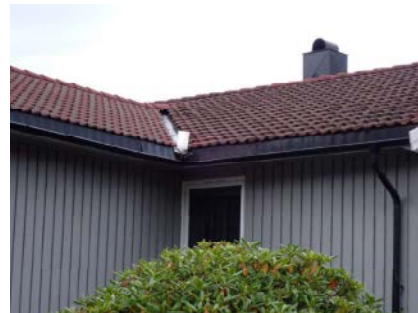
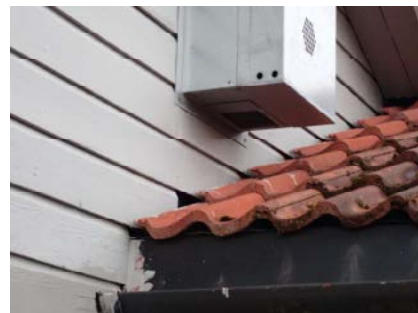
Avvik: Mer enn halvparten av forventet brukstid er passert på taktekkingen. Mer enn halvparten av forventet brukstid er passert på undertak. Det er registrert store hull i insekts nett for luftingen til tak konstruksjonen. Eier har lagt på en løs takstein ved en pipehatt som ekstra sikring,

- Når taktekking og undertak begynner å bli gamle, øker risikoen for lekkasjer, noe som kan føre til omfattende og kostbare reparasjoner av underliggende konstruksjoner dersom en ikke foretar tiltak på konstruksjonene før dette oppstår.

Konstruksjonen bør sikres mot skadedyr. Veggbeslag bør monteres.

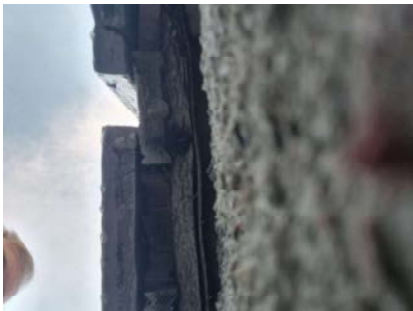
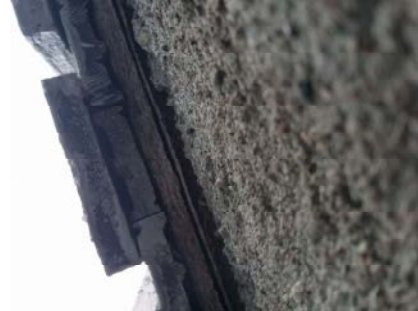
Avvik: Det er ingen eller liten lufting i nedre kant av kledning mot grunnmur. Det er påvist spredte råteskader i bordkledningen. Begrenset lufting av bordkledningen vil påvirke treverkets forventede levetid. Det er ikke registrert monterte musebånd bak bordkledningen.

- Det bør foretas tiltak for å bedre lufting av kledningen.
- Råteskadet trekledning må skiftes ut.

Konstruksjonen bør sikres mot skadedyr.

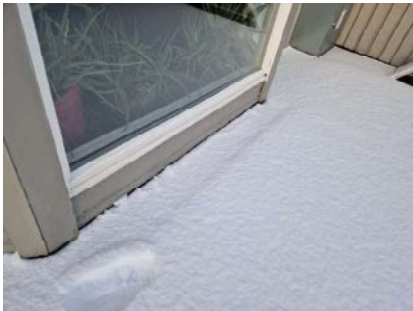
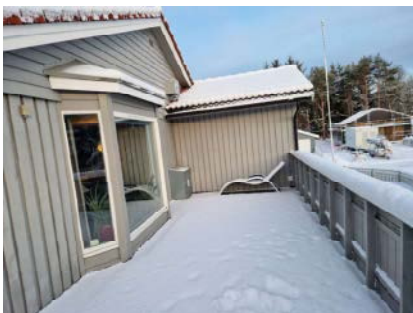
- Kondensering på enkelte glass har medført fuktskader i treverk som kan medføre utskiftningsbehov av enkelte vinduer.

Vannbrett bør monteres på faglig måte for å unngå eventuelle vannlekkasjer.

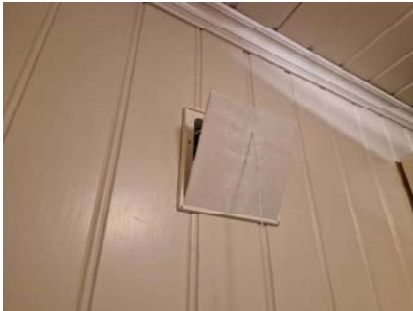
Avvik: Rommet har kun naturlig ventilasjon. Våtrommet mangler tilluftsventilering, f.eks. spalte/ventil ved dør.

- Elektrisk avtrekksvifte bør monteres for å lukke avviket.
- Det bør etableres tilfredsstillende tilluft til våtrom f.eks. luftespalve ved dør e.l.
