Enebolig m/garasje  
Nornevegen 1  
3946 Eidanger

Utført av:  
Takstmann  
**Kenneth Sørø Olsen**  
Dato: 22/04/2025

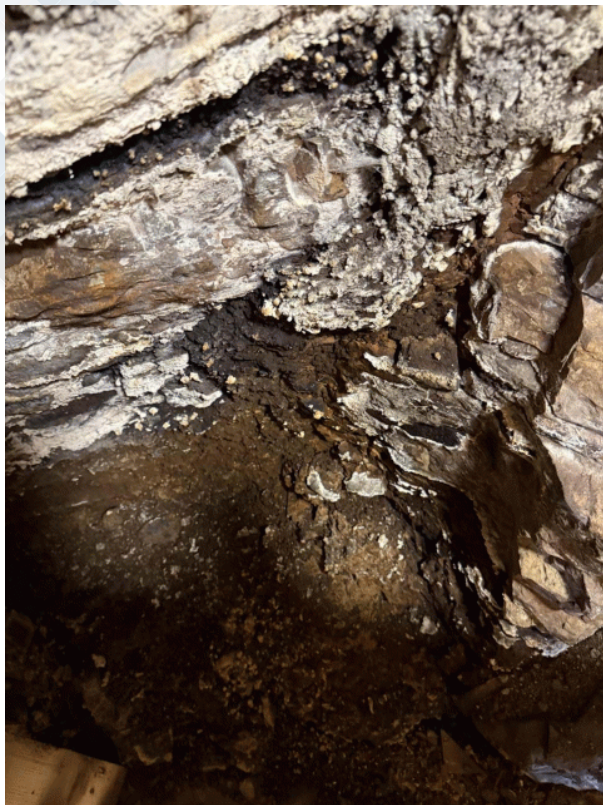
Krypkjelleren fremstår som tilstrekkelig ventilert, tørr og fin under besiktigelsen, men det ble avdekket noe soppdannelser i grunnfjellet. Det ble foretatt stikkprøver av fukt i stubbeloft uten nevneverdige fuktverdier. Det anbefales på generelt grunnlag å legge fuktsperre direkte mot grunn.

TG2 vurderes grunnet funn av soppdannelse enkelte steder av grunnfjell.

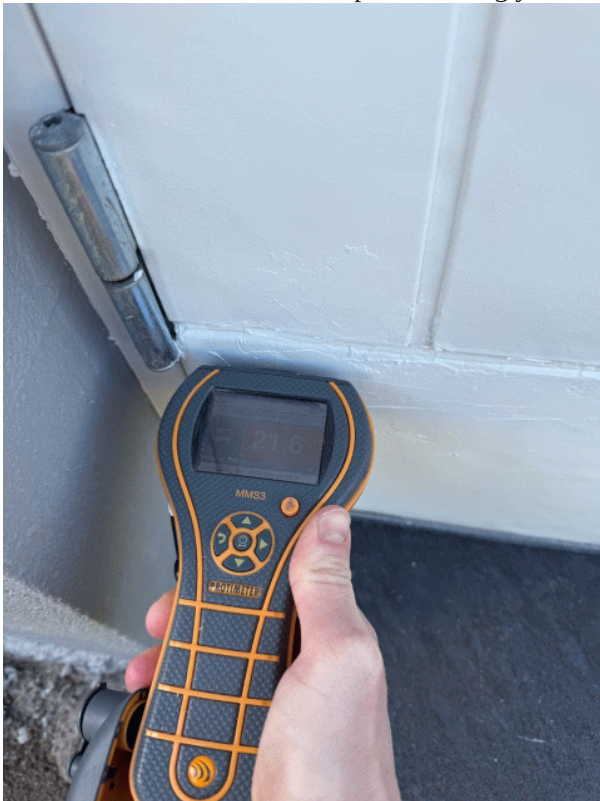
Dørene ble visuelt undersøkt og funksjonstestet under befaringen. Det ble ikke avdekket skader eller svekkelser under besiktigelsen foruten noe fukt og svelling i ytterdør i underetasjen.

TG2 vurderes grunnet funn av fukt og svelling i ytterdør i underetasje.

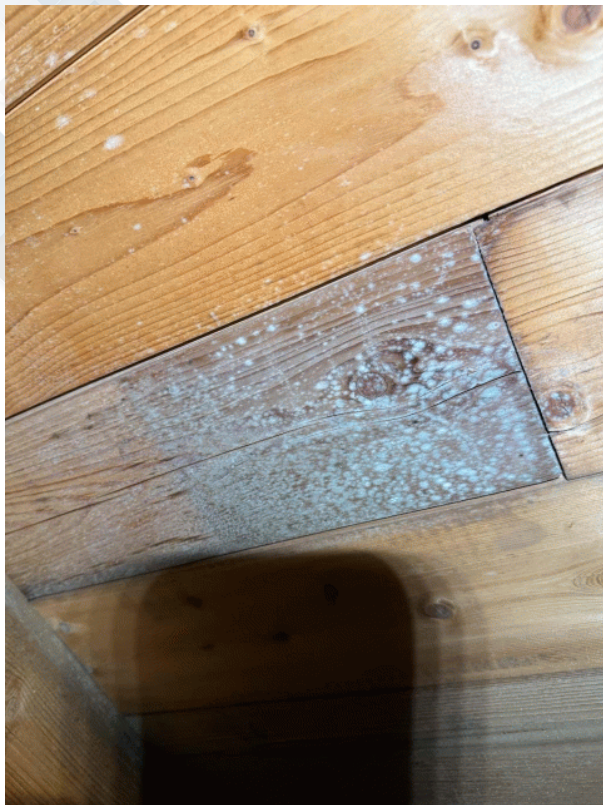
Loftet ble undersøkt fra gangbart gulv. Den synlige delen av loftet fremstår som godt ventilert, tørt og fint under befaringen. Det ble avdekket tegn til biologiske skadegjørere i form av soppdannelse på enkelte bord i undertaket. Det ble foretatt fuktmåling i undertak og takkonstruksjon uten nevneverdige fuktverdier. Det bemerkes at loftet er etterisolert med blåseisolasjon.

TG2 vurderes grunnet soppdannelse på enkelte steder.

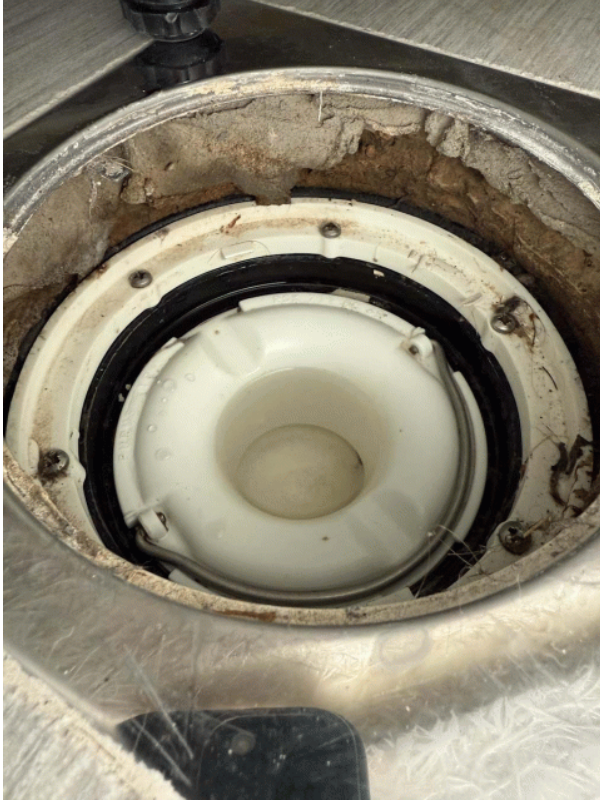
Det ble foretatt hulltaking og fuktmåling i tilstøtende vegg for våtsone, uten å påvise unormale fuktverdier.

TG2 vurderes grunnet ingen synlig slukmansjett under klemring.

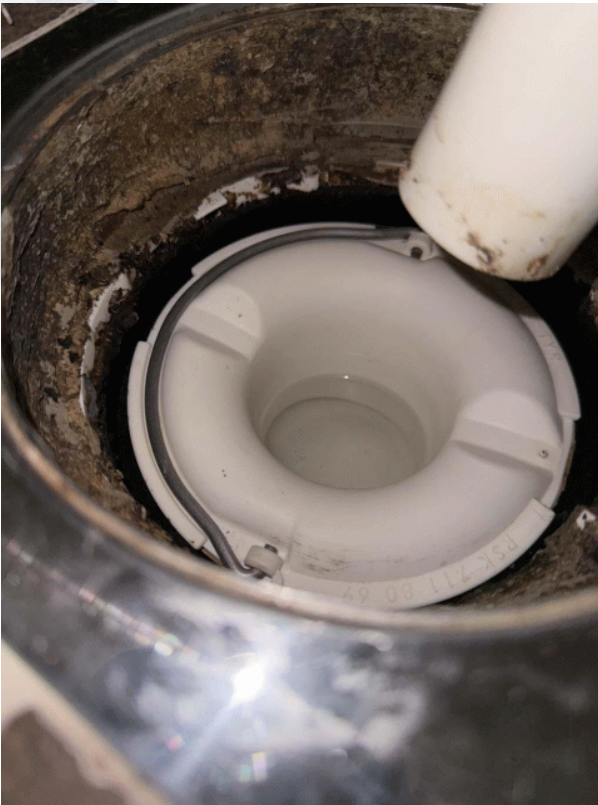
Fall på gulv ble kontrollert med laser og det registreres 0mm fall over en lengde på 1,3m ut fra dørterskel mot sluk.  
Viktig å merke seg at det er krav til 13mm fall over denne lengden. Overflatene for øvrig fremstår i normalt god stand, uten tegn til skader.

Det er påvist avvik i forhold til sluk, rørgjennomføringer, mansjetter eller klemring.
