# Tilstandsrapport

Fritidsbolig

Sommarsetveien 23, 8890 LEIRFJORD

Befaringsdato: 26.08.2025

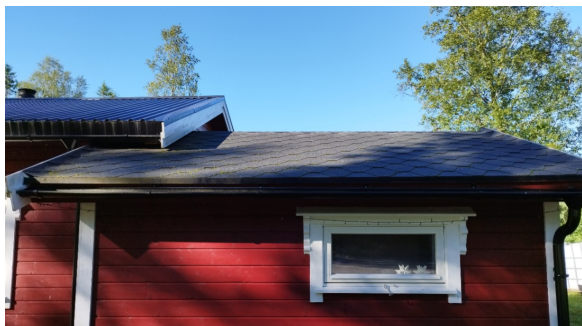
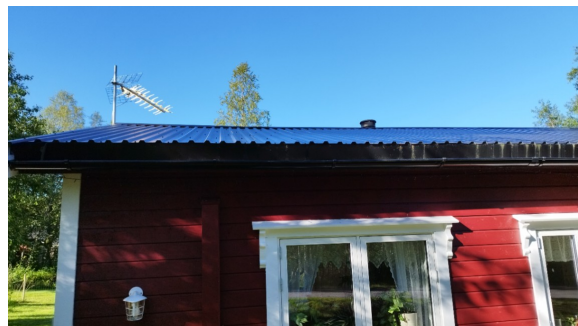
## TG 3 Nedløp og beslag

Renner og nedløp av metall fra 2022.  
Fastmontert takstige til pipen.  
Isolert stålpipe som føres over taket.

Hvor det er fare for at snøras og isras kan medføre skade, skal taket ha snøfanger e.l. dette iht. byggeforskrift 1965.  
Før det eventuelt blir montert snøfangere må takkonstruksjonen/bærekonstruksjoner kontrolleres av bygningssakkyndig.

**Kostnadsestimat: 10 000 - 50 000**

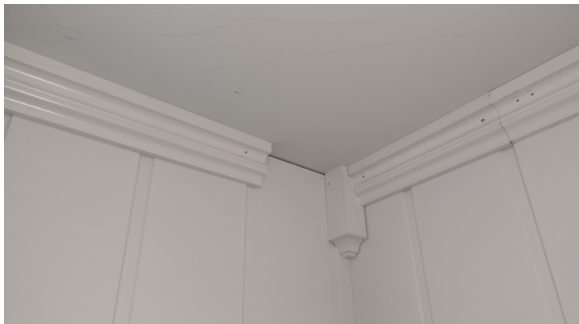
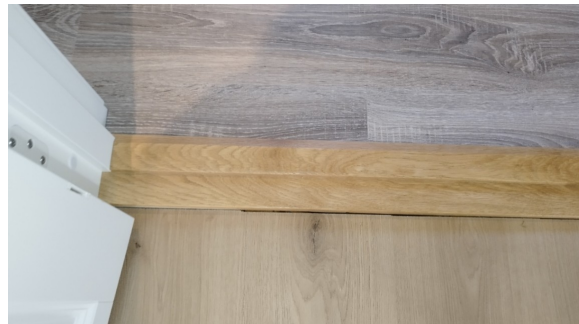
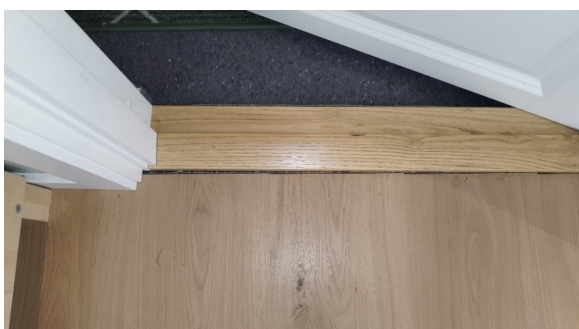
## Etasjeskille/gulv mot grunn

- Det er målt høydeforskjell på mellom 15-30 mm gjennom hele rommet. Tilstandsgrad 2 gis med bakgrunn i standardens krav til godkjente måleavvik.
- Målt høydeforskjell på mellom 10 - 20 mm innenfor en lengde på 2 meter. Tilstandsgrad 2 gis med bakgrunn i standardens krav til godkjente måleavvik.
