# Tilstandsrapport

Boligbygg med flere boenheter

Justnesskauen 33, 4634 KRISTIANSAND S

Befaringsdato: 13.08.2025

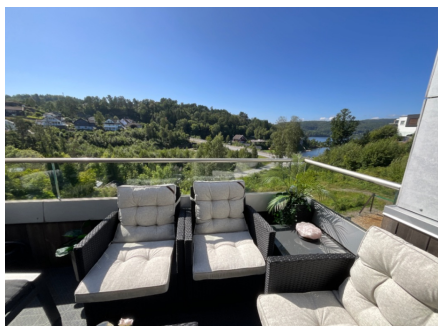
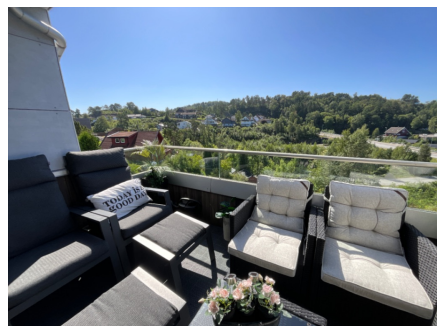
### TG 1 Balkonger, terrasser og rom under balkonger

Balkong med utgang fra stue. Dekke av terrassebord med klikkvinyl. Rekkverk av tre, metall og glass.

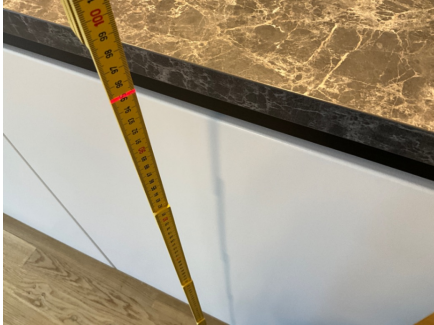
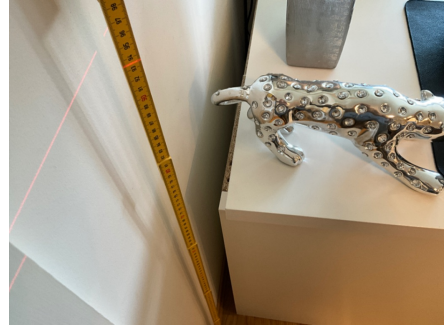
### TG 2 Etasjeskille/gulv mot grunn

Etasjeskiller er av betongdekke.

- Det er målt høydeforskjell på mellom 15-30 mm gjennom hele rommet. Tilstandsgrad 2 gis med bakgrunn i standardens krav til godkjente måleavvik.

Avvik målt i stue/kjøkken viser 15 mm fra kjøkken til inngang vaskerom.

- For å få tilstandsgrad 0 eller 1 må høydeforskjeller rettes opp. Ytterligere undersøkelser må foretas for å få kartlagt omfanget for utbedring.

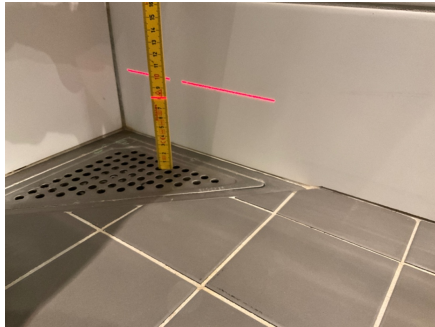
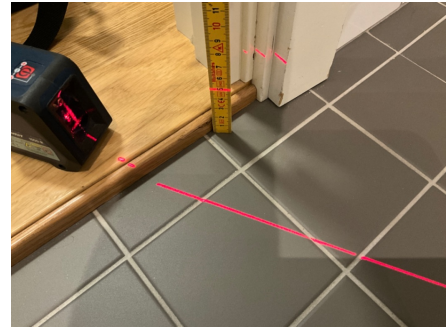
#### TG 1 Overflater Gulv

På gulvet er det fliser med vannbåren gulvvarme. Det er ca. 30 mm. fall fra flis ved dør til topp slukrist i dusjen. Dusjnisen er nedsenket med 10 mm.

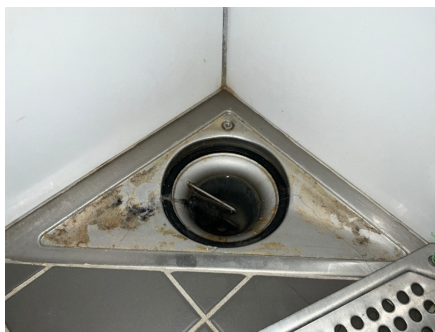
### TG 1 Sluk, membran og tettesjikt

Det er nyere stålsluk og smøremembran med dokumentert utførelse.

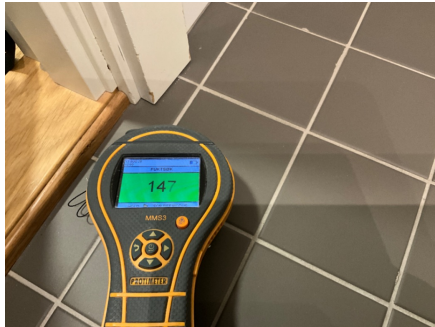
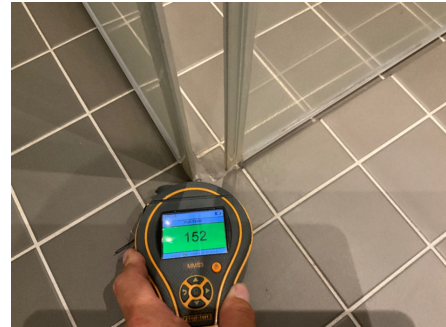
### TG 0 Tilliggende konstruksjoner våtrom

Hulltaking er ikke utført grunnet at vegger som omslutter våtrommet er mot naboileiligheten og felles samt sjakt mot kjøkkenet.  
Det er i stedet utført alternative undersøkelser med egnet fuktsøker utstyr på overflater som dusjsone, ved innredning og på gulvflate.

Det ble på kontrollerte steder ikke registrert utslag på fuktsøkeren som tilsier at det er skadelig fukt i konstruksjonene på befaringstidspunktet.

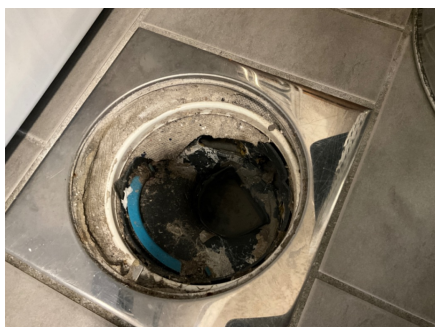
### TG 1 Sluk, membran og tettesjikt

Det er plastsluk og smøremembran med dokumentert utførelse.

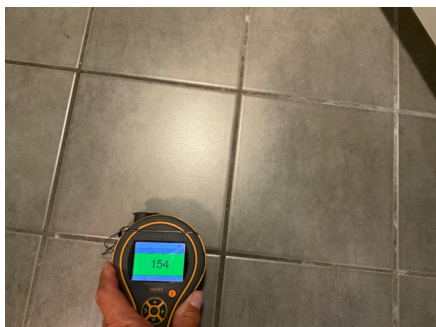
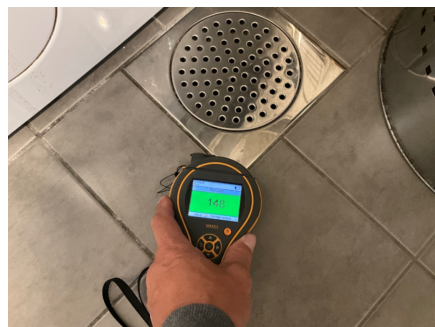
### TG 0 Tilliggende konstruksjoner våtrom

Hulltaking er ikke utført grunnet at vegger som omslutter våtrommet er av murverk/betong og sjakt.

Det er i stedet utført alternative undersøkelser med egnet fuktsøker utstyr på overflater ved vasken og på gulvflate.

Det ble på kontrollerte steder ikke registrert utslag på fuktsøkeren som tilsier at det er skadelig fukt i konstruksjonene på befaringstidspunktet.

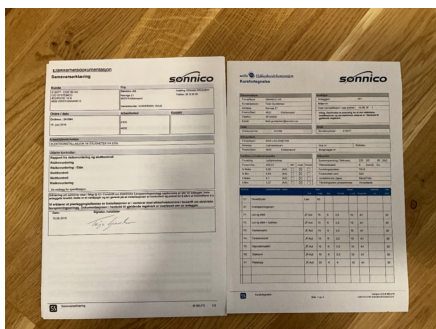
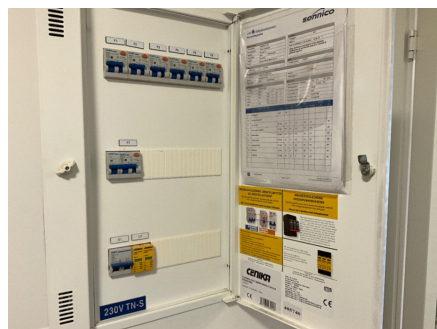
## TG 0 Elektrisk anlegg

Det elektriske anlegget har automatsikringer. Sikringsskapet er plassert i gangen.
