# Tilstandsrapport

Boligbygg med flere boenheter

Sons gate 29, 0654 OSLO

Befaringsdato: 21.10.2025

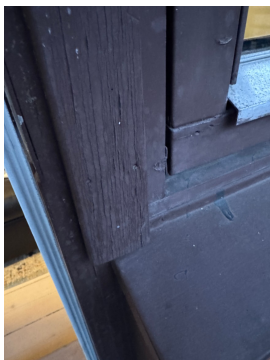
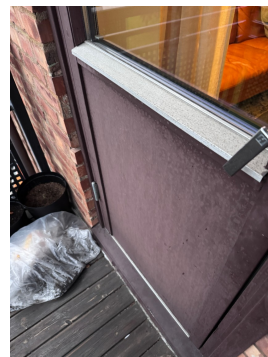
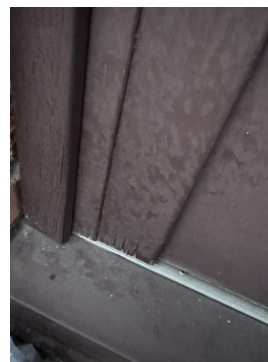
### ! TG 2 Balkongdør og sidevindu

Balkongdøren og sidevinduet bærer preg av noe utvendig værslitasje og oppsprukket trevirke.

Det er behov for overflatebehandling av balkongdør og sidevindu.

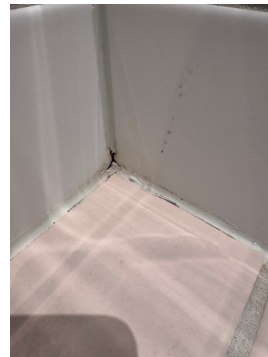
Mykfugen i dusjonen har løsnet enkelte steder, og kan til fordel skiftes ut.

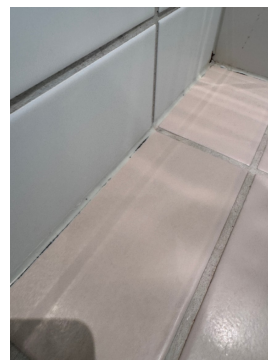
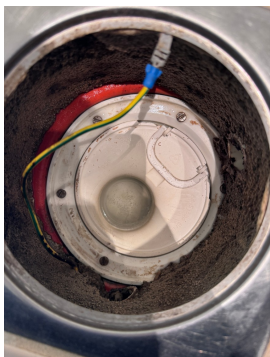
## ! TG 2 Sluk, membran og tettesjikt

Membranen i gulvet er synlig ved sluket, men resten av membransystemet er skjult og det er ikke fremvist dokumentasjon på membraner/tettesjikt. Dette kan derfor ikke vurderes utover at over halvparten av forventet brukstid er oppbrukt.

Det er ikke mulig å si når tettesjiktet må skiftes ut ettersom dette er en skjult konstruksjon som ikke kan inspiseres bak flisene. Merk at risikoen for lekkasjer øker i takt med alderen på membranen/tettesjiktet bak flisene. Overvåk tilstanden derfor jevnlig for å løpende vurdere videre tilstand og evt. tiltak dersom det oppdages forandringer.
