# Ragnestølberget 35 B

## 4347 LYE

### Tilstandsrapport

### Eierskifte

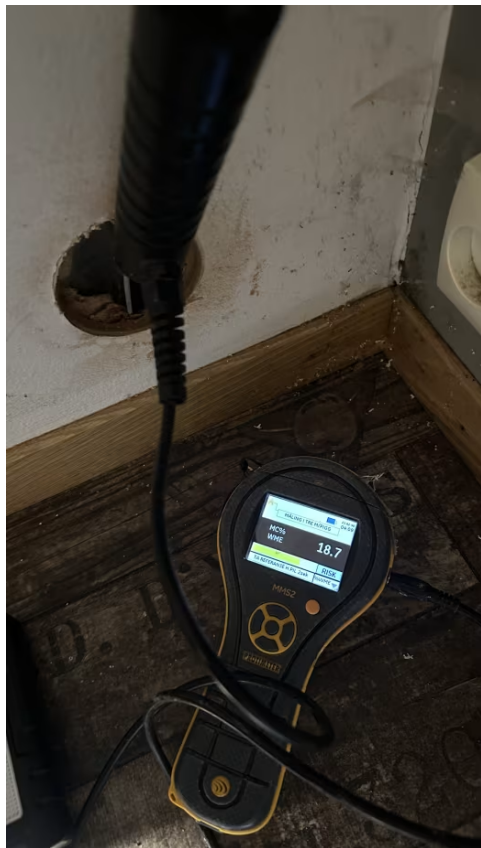
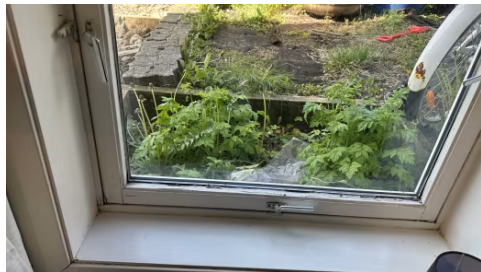
### 6.1 Rom under terreng

Ved fuktmåling i treverk i forbindelse med hulltaking, måles et fuktinnhold som er over faregrensen for utvikling av skader. Det er kun ventilering via vindusventil, denne var lukket på befaringsdagen. Ventilering anbefales oppgradert.

Påforede vegger mot terreng har feil byggemåte med bruk av plastfolie som dampsperre. Dette øker risikoen for magasinering av fukt inne i konstruksjonen med påfølgende fare for en utvikling av skader.

Ytterligere undersøkelser må foretas for å få kartlagt årsak og omfanget på eventuelle skader

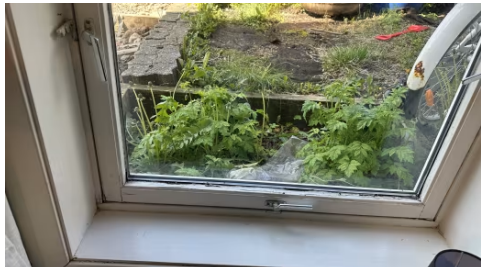
## 6.3 Vinduer og dører

Vinduer og dører hovedsakelig fra byggeåret, nedbrytning/krakelering i enkelte overflater som er mye utsatt for sol og fuktighet, noe slitasje i pakninger og beslag. Svelling/avskalling i nedre del av brystning tilknyttet ytterdør. Kondensering i enkelte vinduskarmen, dette skyldes for liten utskiftning av inneluften. Ett vindu i stue behøver en mindre justering.

Overflatebehandlinger må påregnes.

Justeringer/smøring anbefales.

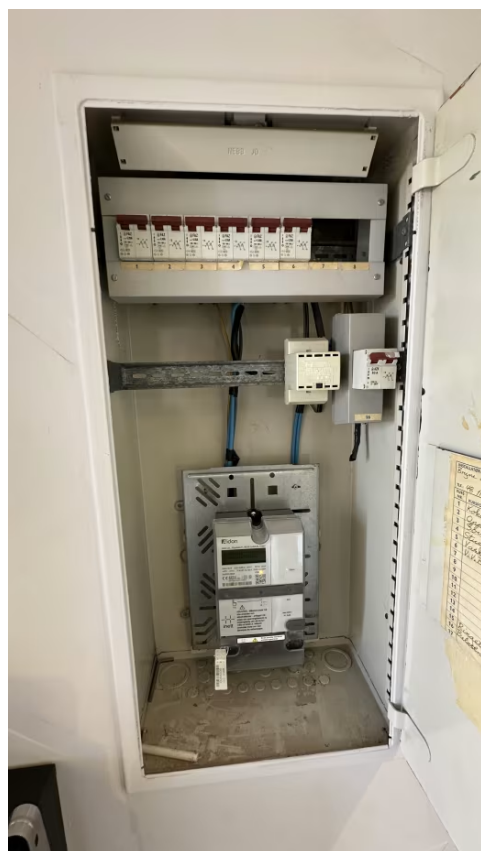
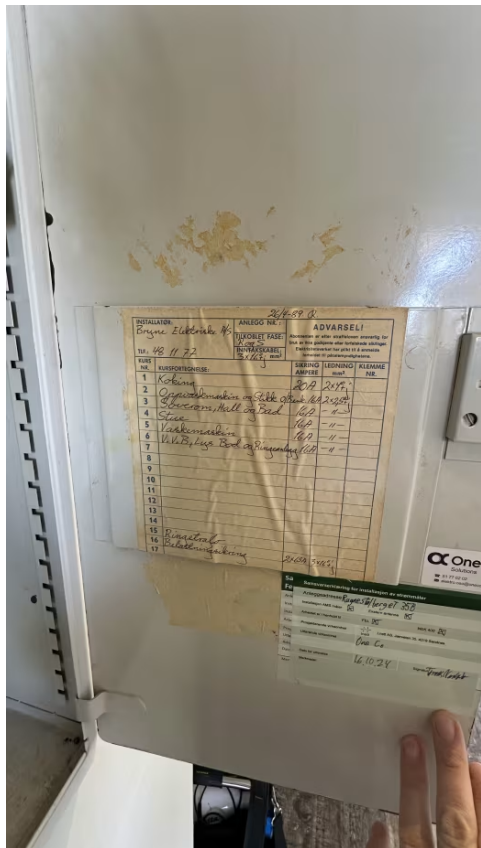
## 6.9 Elektrisk

- Det er ikke framlagt noen dokumentasjon for utførelsen på anlegget (samsvarserklæring)
- Boligen har stedvis eldre el-anlegg uten dokumentasjon, og feil kan ikke utelukkes.
- Løs stikkontakt på soverom ved bad.

Boligen har stedvis ett eldre elanlegg uten dokumentasjon. Det anbefales el-kontroll i forbindelse med eierskifte.

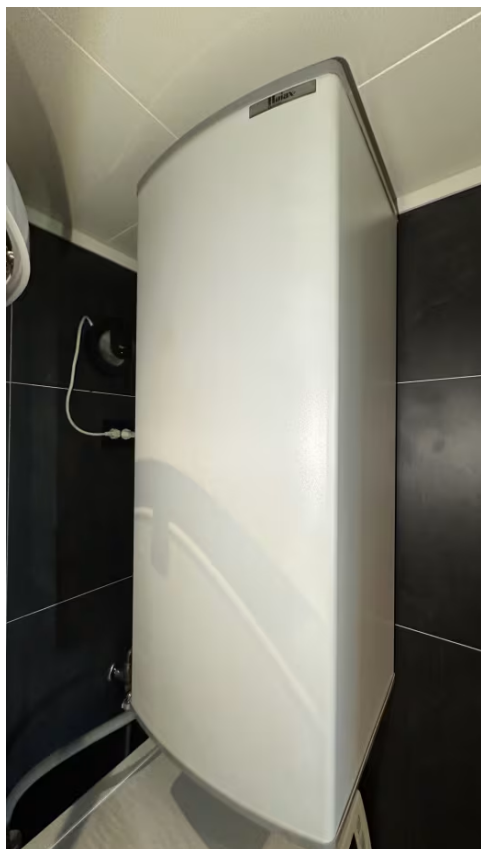
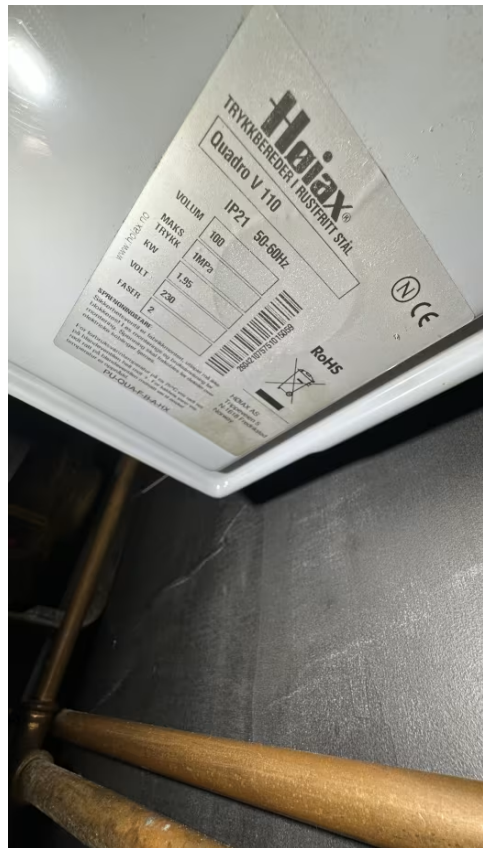
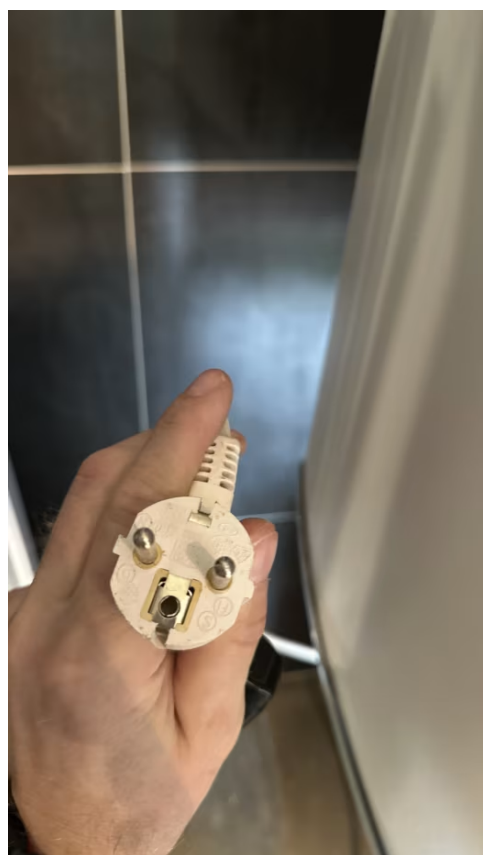
## 6.10 Varmtvannsbereder

Bereder fra 2022, ingen avvik registrert utover manglende fast tilkobling.

Montere fast tilkobling.

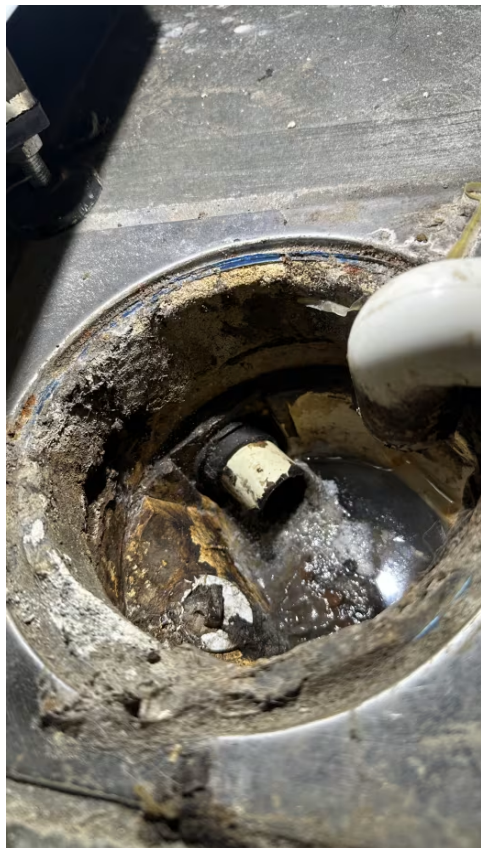
Sluket er dårlig rengjort og det er ikke mulig å kontrollere klemring eller bruk av membran. Det er ikke synlig tettesjikt rundt rørføringer i vegg til servant og dusjkabinett. Eier opplyser at det ble smurt membran i deler av gulvbelegg omliggende dusjkabinett i forbindelse med renovering av våtrom i 2022. Tilstandsgrad 2 er satt med bakgrunn i alder på tettesjikt og derav økt risiko for lekkasjer.

Lokal utbedring rundt rørføringer anbefales for bedre sikkerhet.
