# Tilstandsrapport

Boligbygg med flere boenheter

Stølsvegen 94 E, 5262 ARNATVEIT

Befaringsdato: 29.09.2025

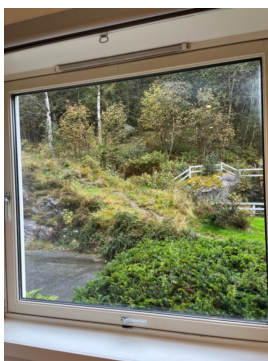
### ! TG 1 Vinduer

Vinduer med isolerglass av god kvalitet.  
Glass, karm, beslag og lukkemekanisme er kontrollert med ok resultat.

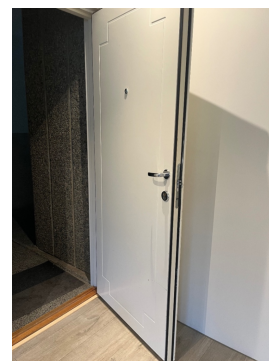
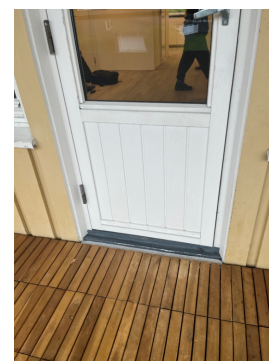
### ! TG 2 Dører

Ytterdør med glatt finer av god kvalitet er kontrollert for utførelse og slitasje.  
Terrassedør med glass er kontrollert for samme.

Noe slitasje i nedre deler, på hengsler og overganger registrert.

Fungerer med dette avvik, vedlikehold må påregnes

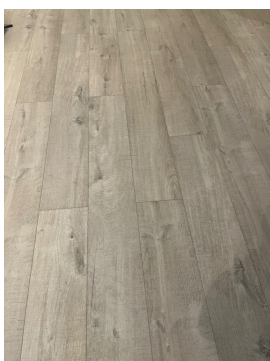
### ! TG 1 Overflater

Innvendige gulv med vinyl fra 2020.  
Innvendige vegger og himling med malte overflater.  
Det er kontrollert for knirk og svikt og visuelt for fuktskjolder og skader.  
Innvendige overflater fremstår i god stand.

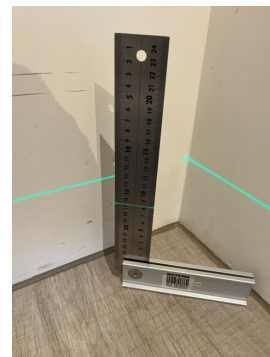
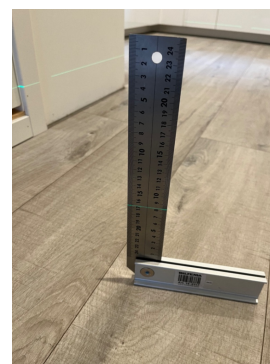
### ! TG 1 Etasjeskille/gulv mot grunn

Etasjeskille i betong fra byggeår er kontrollert for horisontalt avvik målt med laser.  
Resultatet tilfredsstillende dagens krav til avvik.

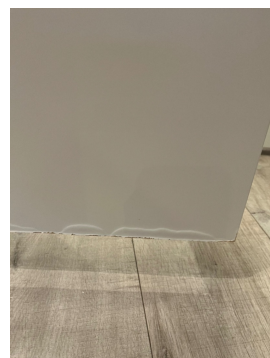
### ! TG 2 Innvendige dører

Malte glatte dører fra 2029.  
Overflater er undersøkt og åpne/lukke mekanisme sjekket.  
Innvendige dører med noe avvik i nedre deler.

Dører flusser ett kapping

Fungerer med dette avvik.

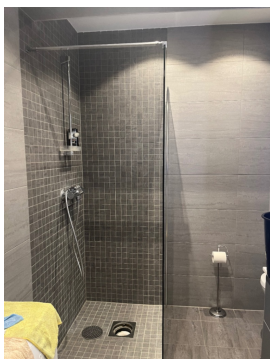
Bad fra 2020 med fliser på gulv og vegg.  
Smøremembran og plastsluk med ukjent utførelse.  
Varmekabler i gulv, dusjnisje, mekanisk avtrekk og toalett.

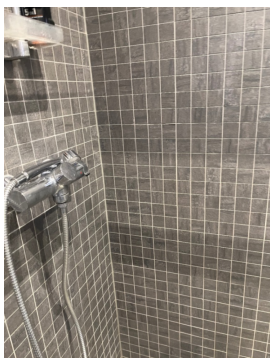
### ! TG 1 Overflater vegger og himling

Vegger og himling er sjekket for sprekker i fuger, bom i fliser, utførelse og for generell slitasje.

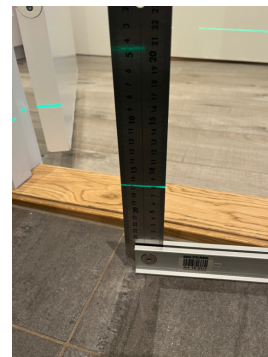
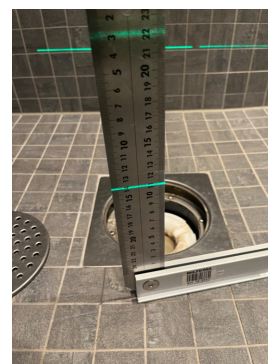
### ! TG 1 Overflater Gulv

Sluk er plassert i dusjhjørne.  
Fall til sluk fra øvrige lekkasjepunkt er sjekket med laser.  
Overflate er sjekket for riss og bom i fuger/fliser, og terskel ved dør er kontrollert.

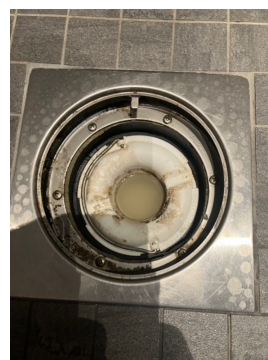
### ! TG 1 Sluk, membran og tettesjikt

Sluk og membran fra 2020 er kontrollert

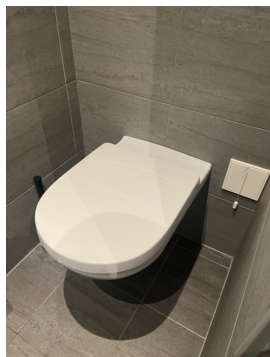
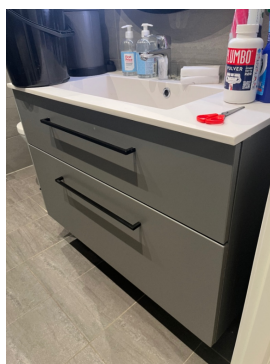
### ! TG 1 Sanitærutstyr og innredning

Benkeskap med nedfelt servant, speil med belysning over.

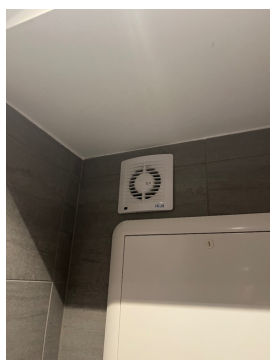
### ! TG 1 Ventilasjon

Mekanisk ventilasjon og tilfredstillende luftespalte for tilluft.

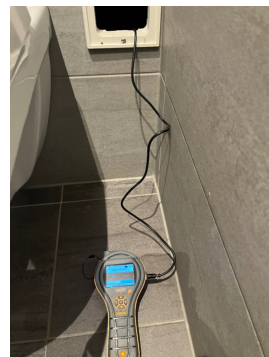
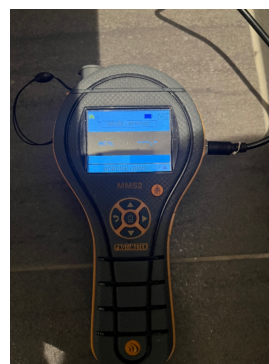
### ! TG 1 Tilliggende konstruksjoner våtrom

Det er ikke foretatt hulltaking da tilkomst til konstruksjon via luke.

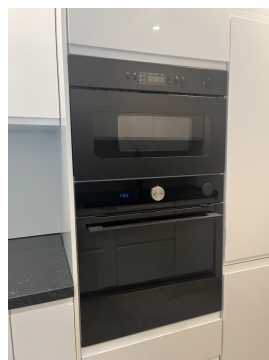
### ! TG 1 Overflater og innredning

Kjøkken med glatte fronter fra 2020  
Laminat benkeplate med nedfelt vask og platetopp.  
Komfyr, oppvaskmaskin og kjøleskap/frys.

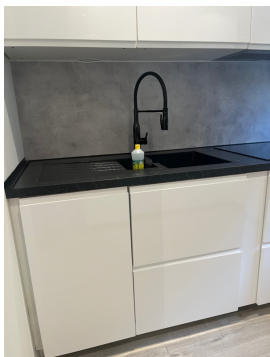
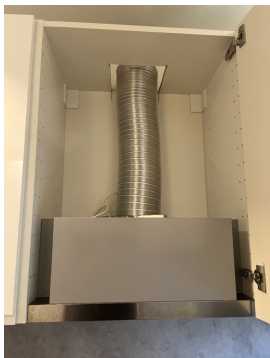
### ! TG 2 Avtrekk

Ventilator montert over platetopp på kjøkken.

- Det er kun kullfilterventilator på kjøkkenet og heller ikke andre forserte/mechaniske avtrekksløsninger fra kokesonen.

- Det er vanskelig å etablere andre løsninger.

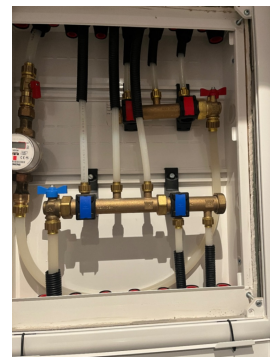
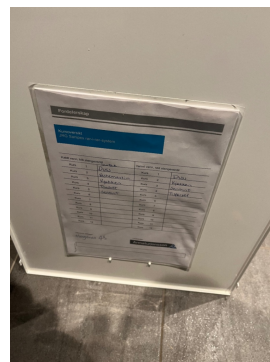
### ! TG 2 Vannledninger

Rør i rør med fordelerskap på bad

- Rørkursene på rør-i-rør systemet på vannledninger er ikke merket.

- Rørkurser på rør-i-rør system bør merkes.

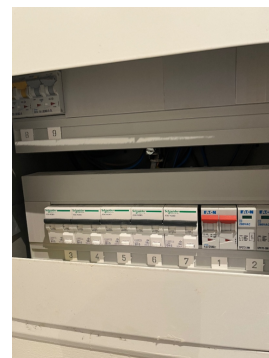
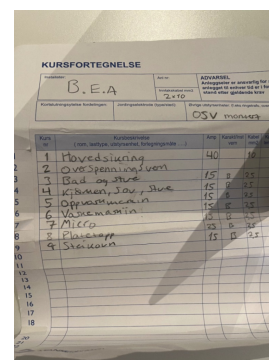
### ! TG 1 Elektrisk anlegg

Sikringsskap med automatsikringer og jordfeilbryter plassert i gang.  
Anlegget er eldre med noe oppgradering etter installasjon.
