Enebolig  
Storbråtagutua 3  
2080 Eidsvoll

#### Boligens tekniske tilstand:

Dato: 15/06/2025

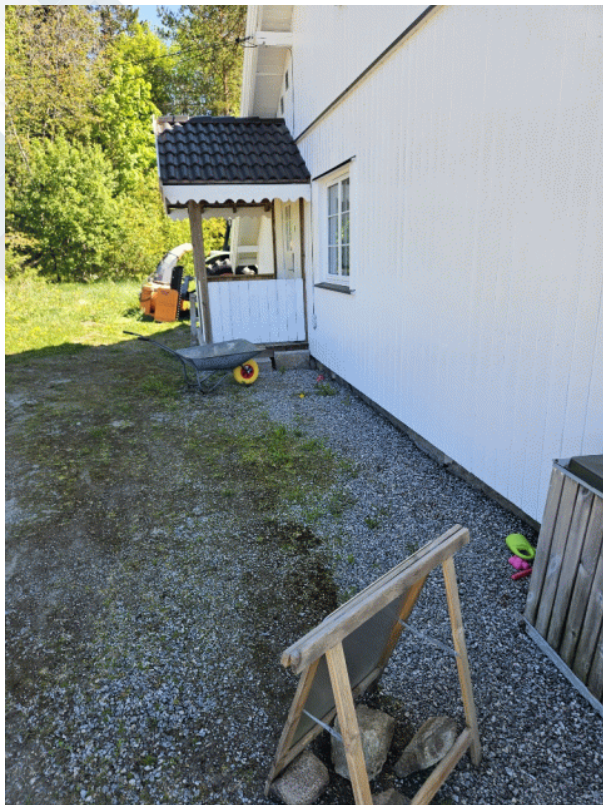
Det er noe sprekk på grunnmur på gavelside, TG2 men ellers fremstår grunnmur i normalt grei stand.

Vurderingen er foretatt med utgangspunkt i boligens etableringsår og man skal være oppmerksom på at de drenende massene/dreneringen er en bygningsdel som har en naturlig aldersmessig slitasje med en normal levetid. Det er en begrensning at selve dreneringen ligger under bakkenivå og ikke er tilgjengelig for inspeksjon. På boliger av denne alder må det påregnes fare for noe fuktighet i grunnmur, dette fordi datidens byggeskikk ikke ble utført med tilfredsstillende fuksikring, ved bruk av knotteplast og drensrør, lik dagens byggeskikk tilsier. TG2

Det er viktig at terrenget har hellingsgrad ut fra grunnmuren. Overflatevann skal hurtigst mulig vekk for å unngå unødige fuktbelastninger på utvendig fuksikring og drenering.

**Merknader:** Overflatevann skal ikke renne mot vegg/grunnmur. Fallet ut fra bygningen skal være minimum 1:50 i en avstand på minst 3 m fra veggen/grunnmur.

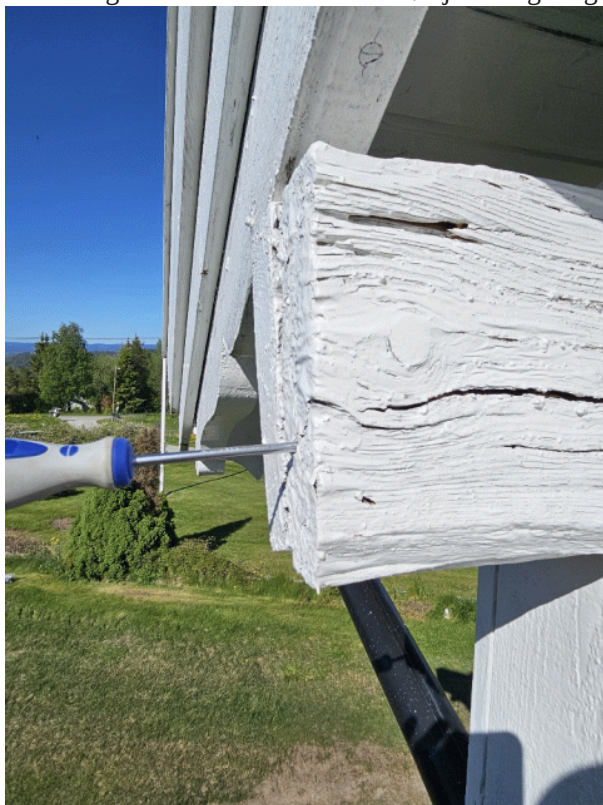
Det er påvist svanker/svai i mønet.  
Det er ikke påvist råteskade eller skadedyr.  
Det ser tett ut rundt gjennomføringer.  
Det er ikke påvist ventilering/lufting.

Saltak tekket med takstein fra 1997 i følge tidligere verditakst.  
Befaring ble utført fra bakkeplan og fra innvendig i loftetasjen.  
Det ble avdekket noe nedbøyninger ved mønepanne. TG2 Avviket kan være av større omfang og ytterligere undersøkelser må gjøres.  
Det er noe mose på taksteinen og yttertak har behov for vask. TG2  
Det mangler noen trinn på takstigen. TG2  
Det er råteskade på ene del av bjelkelaget på to steder på gavlvegg og noe fukt inntegning i vindskier. TG3

Takrenner og nedløp i sort lakkert stål antatt samme år som taktekkningen.  
Det mangler takrenne på baksiden av boligen. TG3 Det anbefales å få montert i nær fremtid.

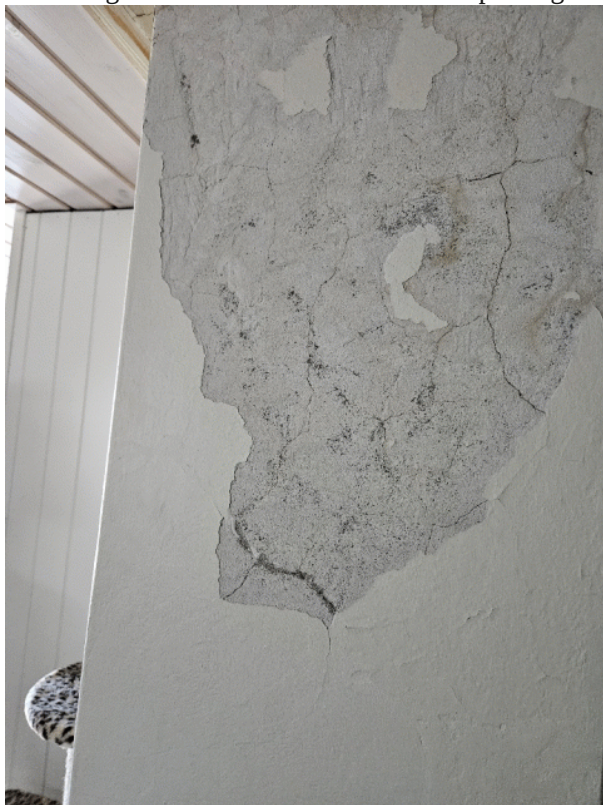
Grunnet skjevheter og synlige nedbøyninger utvendig kan det være store avvik i undertaket som ikke var synlig på befaringsdagen. TG2 Ytterligere undersøkelser må gjøres.

Det er riss og sprekker i brannmur. TG2

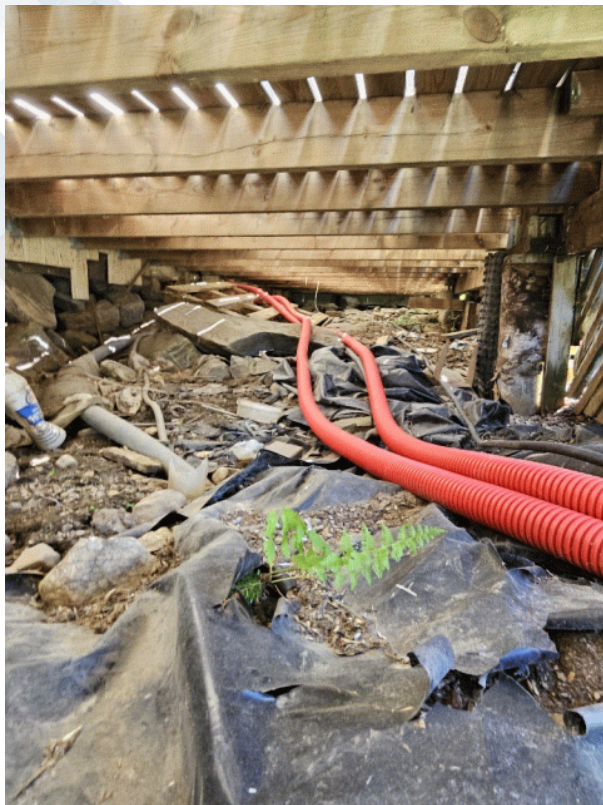
Det er noe tørrsprekker på terrassebord og terrassebord har behov for vask, behandling og vedlikehold i nær fremtid. TG2

Det er noe tørrsprekker på terrassebord og terrassebord har behov for vask, behandling og vedlikehold i nær fremtid. TG2 Hjemmelshaver opplyser om at det skal males før salg.

Det er avflassing av maling og tørrsprekker på terrassebord, terrassebord har behov for vask, behandling og vedlikehold i nær fremtid. TG2
