# Tilstandsrapport

Boligbygg med flere boenheter

Stertebakke 7B , 3612 KONGSBERG

Befaringsdato: 09.01.2026

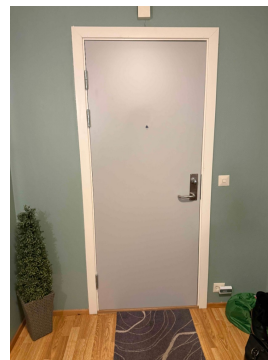
Bildet viser dør hvor det er registrert trekk på oversiden av dørbladet.

Det bør utføres justering eller utbedring av døren for å sikre tett lukking mellom dørblad og karm. Redusert tetthet kan føre til svekket brann- og lydisolasjon, noe som øker risikoen for spredning av brann/røyk og lyd mellom rom.

Brann- og lydklassifisert entrédør ble skiftet i regi av borettslaget i 2023, og forholdet må avklares med styret før eventuelle utbedringstiltak gjøres, da vedtektene regulerer vedlikeholdsansvaret for dørene.

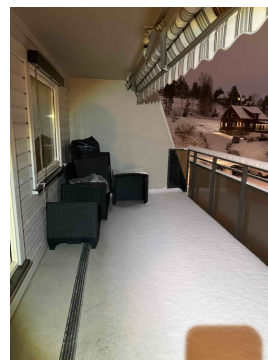
Deler av terrassegulvet var dekket av snø.

Bildet viser terrassen.

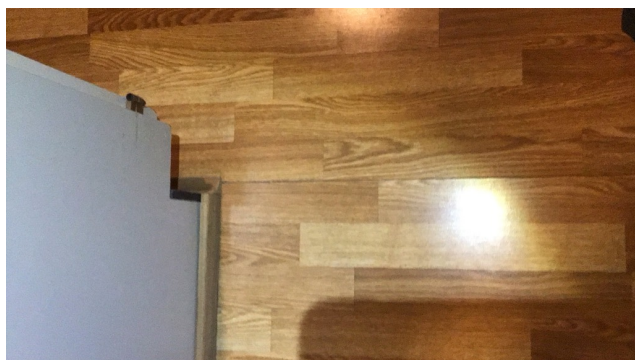
Det er registrert langsgående sprekk i laminatgulvet i stuen og på soverommet.

Bildet viser sprekk i laminatgulv på soverom.

Bildet viser sprekk i laminatgulv på stuen.

Det bør vurderes utbedring av sprekken i laminatgulvet for å hindre videre skadeutvikling og redusere risiko for fuktskader eller ytterligere forringelse av gulvets kvalitet. Sprekker kan også medføre ujevnheter som gir økt slitasje og ubehag ved bruk.

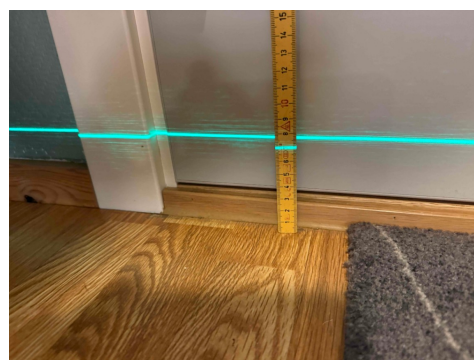
- Målt høydeforskjell på mellom 10 - 20 mm innenfor en lengde på 2 meter. Tilstandsgrad 2 gis med bakgrunn i standardens krav til godkjente måleavvik.
- Målt høydeforskjell på over 30 mm gjennom hele rommet. Tilstandsgrad 3 gis med bakgrunn i standardens krav til godkjente måleavvik.

Dersom skjevhetene ikke utbedres, kan det føre til økt slitasje på gulv, utfordringer med møblering og innredning, samt oppsprekking av gulvskjøter.

Tiltak bør vurderes spesielt ved fremtidig renovering eller utskifting av gulv.

**Kostnadsestimat: 100 000 - 200 000**

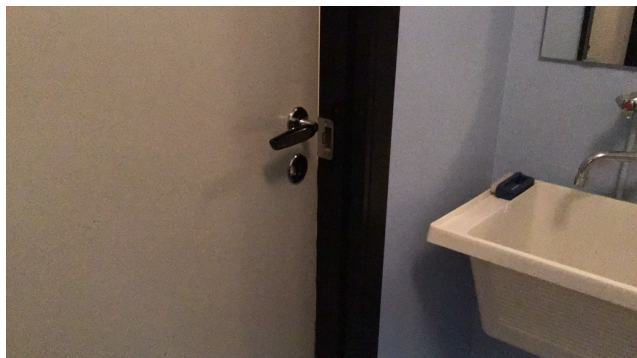
- Det er påvist avvik som tilsier at det bør foretas tiltak på enkelte dører.

Dersom tiltak ikke utføres, kan det føre til at dørene subber, ikke lukker ordentlig eller får økt slitasje over tid.

Enkelte dører bør justeres for å sikre korrekt funksjon og unngå unødvendig slitasje på dør og karm.

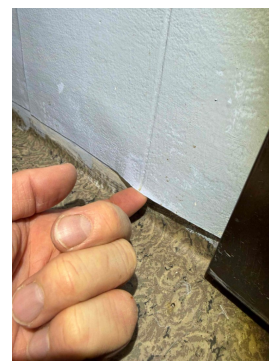
- Det er avvik:
- Tapetskjøter er ikke tette

- Utette kjøter i våtromstapet kan føre til at fuktighet trekker inn og skader konstruksjonene bak tapetet.

Bildet viser løs tapet i overgang gulv/vegg.

Det anbefales å benytte tett dusjkabinett inntil badet skal renoveres, for å redusere risikoen for fuktskader som følge av at våtromstapetet har passert mer enn halvparten av forventet brukstid og at tapetskjøtene ikke er tette. Dette kan bidra til å redusere risikoen for vanninntrengning og påfølgende skader i underliggende konstruksjoner.

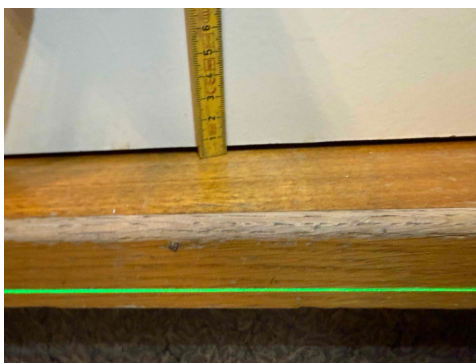
- Dersom tiltaket ikke utføres vil det være fare for dårlig luftskifting og resultere i høy luftfuktighet og utvikling av skader.

Bildet viser klaring mellom dørrblad og terskel.

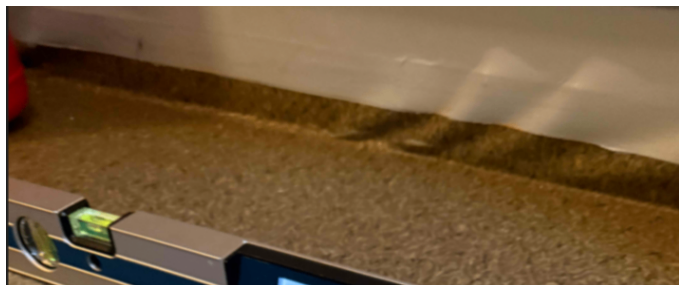
Bildet viser løs tapet/belegg i overgangen mellom gulv og vegg.

Løs tapet/belegg i overgangen mellom gulv og vegg bør utbedres for å hindre forringelse av overflaten, samt redusere risikoen for fuktskader ved en eventuell lekkasje.

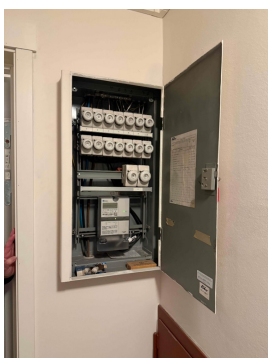
Det er i 2022 gjennomført el-kontroll av bolig i regi av borettslaget, hvor det er fremvist faktura som dokumenterer at avviket er utbedret.

Bildet viser sikringskapet.
