# Tilstandsrapport

Enebolig

Snekkerveien 4, 1920 SØRUMSAND

Befaringsdato: 03.06.2024

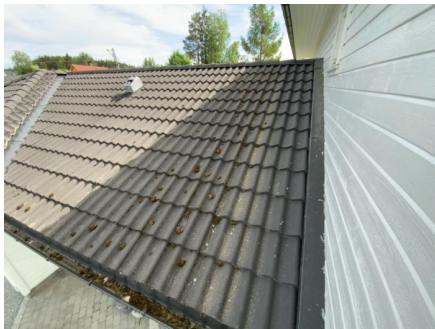
### Taktekking

Taktekkingen er av betongtakstein. Taket er besiktiget fra taknivå.

Mose på tak bør fjernes.

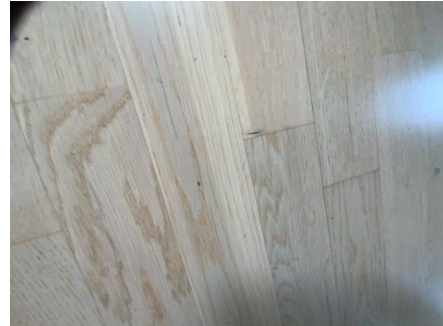
Noe sprekker i plateskjøter på vegger er synlig og noe slitasje av parkett.

Overflater anses å ha tiltenkt funksjon. Overflater må utbedres for å lukke avviket.

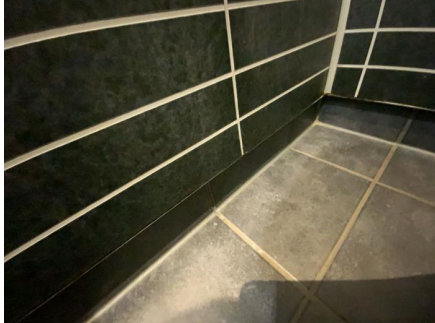
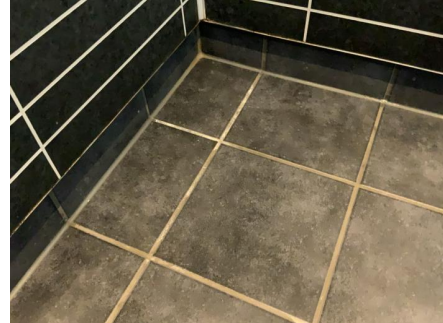
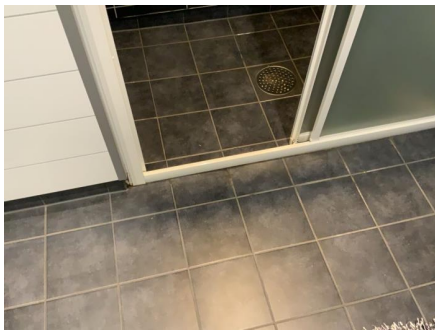
### **Overflater vegger og himling**

- Det er tegn på fuktskader nederst på våtromsplater.
- Det er påvist avvik i fuger.

- Det er mulighet for at det kan forekomme vannlekkasje på våtrommet hvor vann ikke vil gå til sluk.
- Det er påvist avvik i fuger.

- Det må foretas utbedring av skadede plater.
- Det må gjøres tiltak for å lukke avviket.

Plater som er skadet må skiftes. Silikon rundt rørgjennomføringer i underskap.

- Det må lages avrenningsmulighet inn til dusj/sluk.

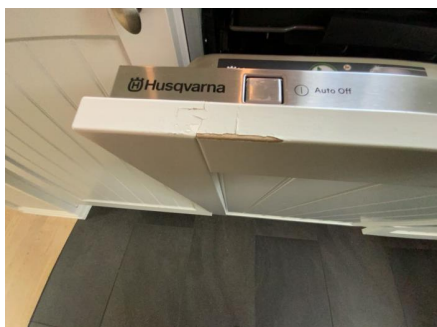
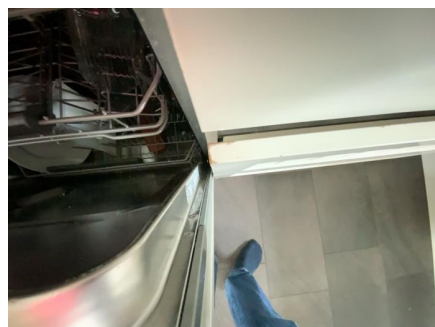
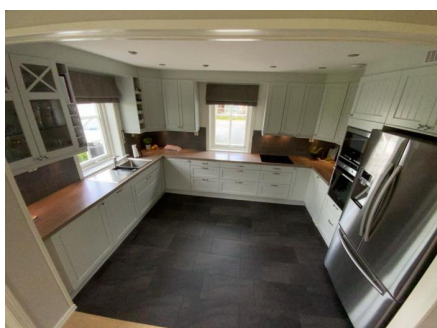
## 1. ETASJE > KJØKKEN

- Det er påvist skader på overflater/kjøkkeninnredning utover normal slitasjegrad.

Det er synlig skadet kant på induksjonstopp og noe stedvis slitasje på malte overlater for underskaps dører.

Skap med malingskade må lakkas eller males og induksjonstopp må skiftes for å lukke avviket.

Kostnadsestimat: Under 10 000
