# Grobane 8

## 4103 JØRPELAND

### Tilstandsrapport

### Eierskifte

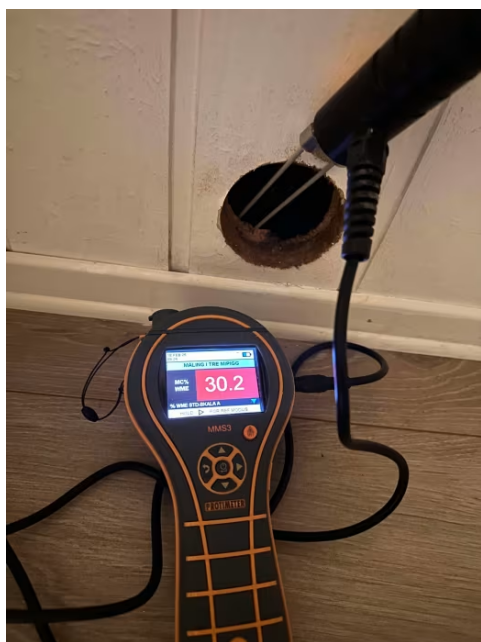
## 6.4 Rom under terreng

Type rom under terreng	Innredet
Er det gjennomført arbeider etter byggeår?	Ukjent
Er det foretatt hulltaking i utlektet vegg eller i eventuelt oppforet tregulv?	Ja
Er det symptomer på fuktskade? (se etter skader og foreta fuktmåling)	Ja
Er oppholdsrom manglende ventilert?	Nei
<b>Oppsummering av rom under terreng</b>	<b>TG-3</b>
Det er foretatt hulltaking i nedre del av vegg under trapp. Ved fuktmåling i treverk i forbindelse med hulltaking, måles et fuktinnhold som er over faregrensen for utvikling av skader.	
<b>Anbefalte tiltak / ytterligere undersøkelser anbefales</b>	
Det påviste fuktnivå gir grunn til å overvåke konstruksjonen for å se utvikling over tid, og eventuelt foreta tiltak for å unngå fuktskader. (se punkt "drenering" for mer info)	
<b>Utbedringskostnader</b>	<b>150 000 - 300 000</b>

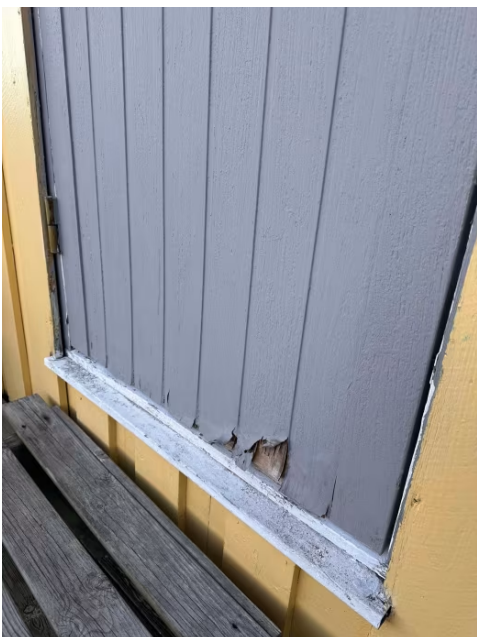
## 6.6 Vinduer og dører

Beskrivelse	
Ytterdør i tre, vinduer / balkongdør med 2-lags glass.	
Er det gjennomført arbeider etter opprinnelig byggeår?	Ukjent
Er det påvist punkterte eller sprukne glass?	Ja
Er det påvist værslitte karmen, fuktskader eller råteskader?	Ja
Er det ved stikkprøver registrert avvik ved åpne/lukkemekanismen?	Ja
Er det påvist avvik ved utvendig tetting som beslag, vannbord, og omramming?	Nei

**Oppsummering av vinduer og dører****TG-3**

Det registreres flere punktert glass i vindu / balkongdører, karmen / dører er værslitte, råteskade i balkongdør, ytterdør i u-etg. er stri og har løst håndtak.

Anbefaler å bytte balkongdør med råteskader, bytte punkterte vindu, justere ytterdør, overflatebehandle slitte karmen / dører og vurdere utskiftning av store deler av vinduer / dører.

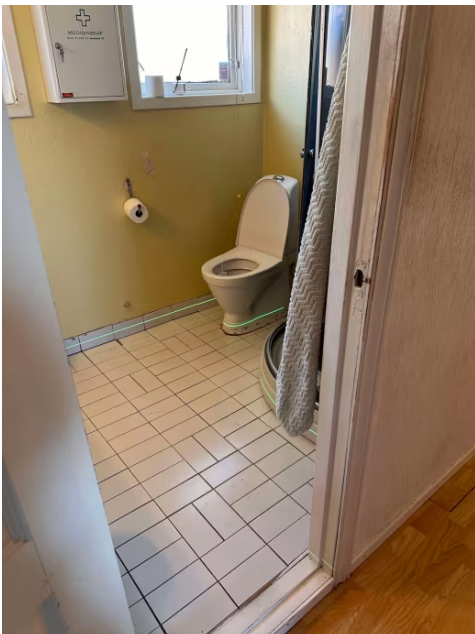
## 6.25 Våtrom: Bad

<b>Det er behov for totalreovering av våtrommet!</b>	
Er det foretatt hulltaking fra tilstøtende rom?	Ja
Er det registrert fukt eller andre skader ved hulltaking?	Nei
<b>Oppsummering av våtrom</b>	<b>TG-3</b>
TG-3 pga. ujevnheter i gulv, manglende tettesjikt, svertesopp i overflater, sprukne fliser, utette rørgjennomføringer under vask og mekanisk avtrekk virker ikke.	
<b>Anbefalte tiltak</b>	
Anbefaler oppgradering av bad med ny slukløsning, tilstrekkelig fall til sluk, nytt tettesjikt i våtsoner, nye vindu og mekanisk avtrekk. (vurdere nye baderomsmøbler)	
<b>Utbedringskostnader</b>	<b>50 000 - 150 000</b>

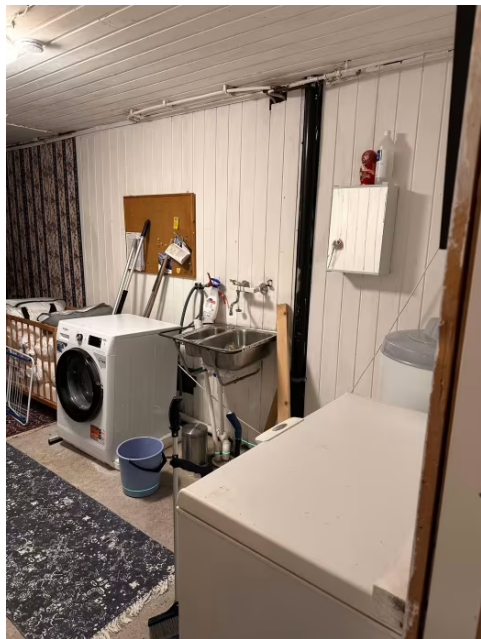
## 6.27 Våtrom: Vakserom

Det er behov for totalrenovering av våtrommet!

Det registreres en fukt i vegg inn mot grunnmur (se punkt "rom under terreng" for mer info)
