# Tilstandsrapport

Boligbygg med flere boenheter

Nye teglverks vei 1 A, 4632  
KRISTIANSAND S

Befaringsdato: 03.02.2026

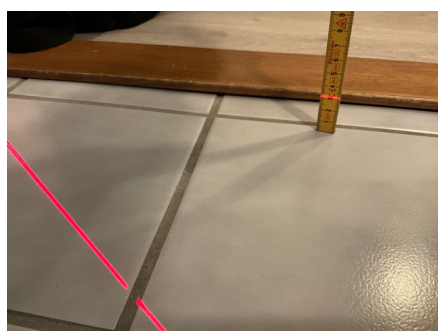
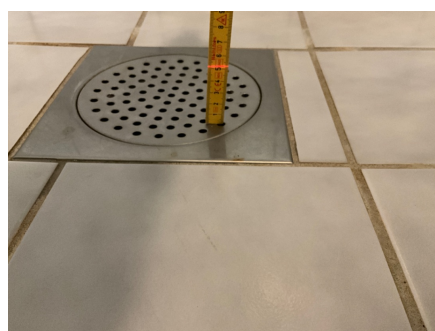
#### TG 2 Overflater Gulv

På gulvet er det fliser med vannbåren gulvvarme. Det er ca. 20 mm. fall fra flis ved dør til topp slukrist i dusjen.

- Det er påvist at høydeforskjell fra topp slukrist til gulv/synlig topp membran ved dørterskel er mindre enn 25 mm.
- Krav til fall (høydeforskjell) er ikke oppfylt, men det er fall til sluk.

- Hovedkonsekvensen av utilstrekkelig høydeforskjell er økt risiko for at vann kan trenge ut av våtrommet og inn i tilstøtende rom. Dette kan føre til fuktskader i tiliggende konstruksjoner.

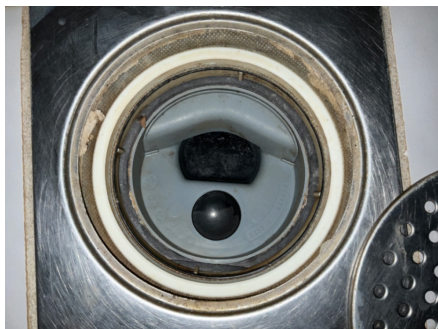
Det er plastsluk og smøremembran med ukjent utførelse.

- Mer enn halvparten av forventet brukstid er passert på membranløsningen.
- Mer enn halvparten av forventet brukstid er passert på slukløsningen.

Synlig membran i sluken.

- Overvåk tilstanden jevnlig. For å få tilstandsgrad 0 eller 1 må tettesjiktet skiftes ut, men tidspunktet for når dette er nødvendig er vanskelig å si noe om.
- Det er viktig å merke seg at levetiden til en membran varierer basert på kvalitet, installasjon og bruk. Eldre membraner kan bli sprø og sprekke opp, noe som fører til at de mister sin vanntettende funksjon. Dette kan resultere i vannlekkasjer gjennom vegger og gulv og fuktskader.

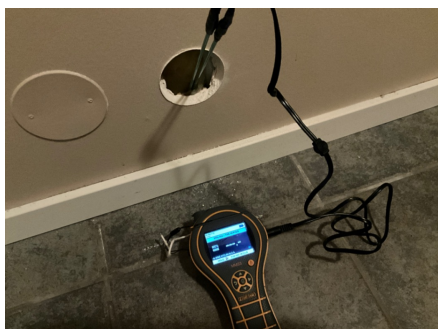
Hulltaking er foretatt uten å påvise unormale forhold. Hulltaking er foretatt ved/i gangen bak våtsone for dusjen. Fuktkvotemåling (vekt%) i konstruksjonen ble målt til under 6.

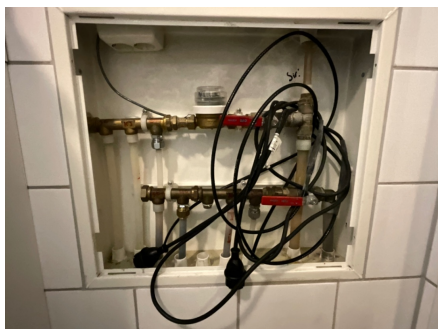
Innvendige vannledninger er av plast (rør i rør) og synlig metall rør til vaskemaskinen.

- Mer enn halvparten av forventet brukstid er passert på innvendige vannledninger.

Det er trekt inn varmekabler i dusjen da rørene ligger mot ytterveggen.

- Det er ikke behov for utbedringstiltak siden anlegget fungerer i dag, men ut ifra alder kan skader plutselig oppstå på eldre anlegg.
- I forbindelse med oppgradering av våtrom vil det være naturlig med utskiftning av rør.

Varmekablene bør alltid være på for å utelukke frost.
