Tilstandsrapport

Fritidsbolig

Rabalhei 48, 5650 TYSSSE

Befaringsdato: 30.08.2024

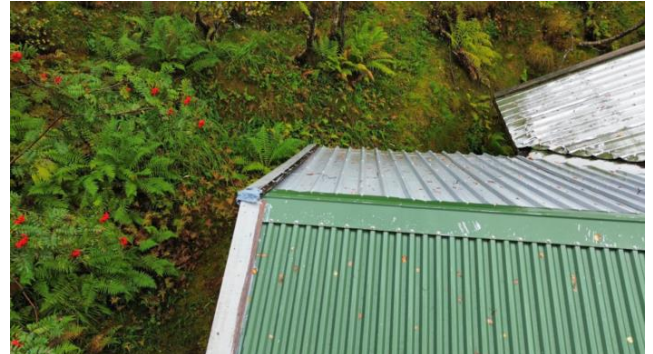
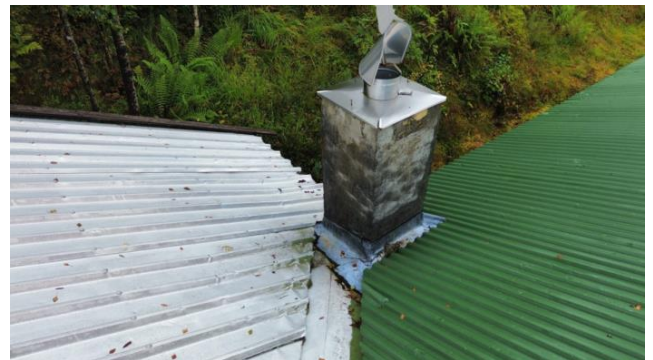
Vurdering av avvik:
• Det er påvist bulker i enkelte metallplater på takteking.

Konsekvens/tiltak
• Det er ikke behov for utbedringstiltak.

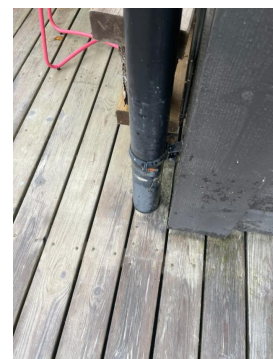
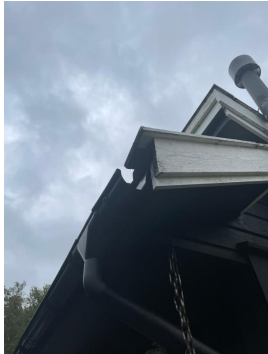
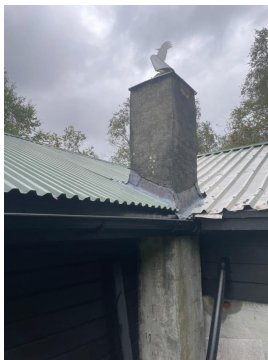
Nedløp og beslag

Vurdering av avvik:
• Takrenner/nedløp har store lekkasjer.
• Utvendige beslagsløsninger er ikke fagmessig utført.

Det anbefales lokal utbedring av både takrenne og pipebeslag.

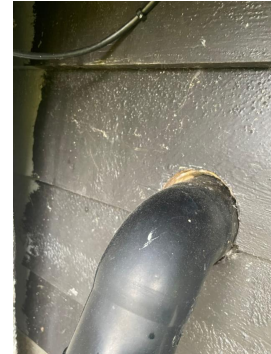
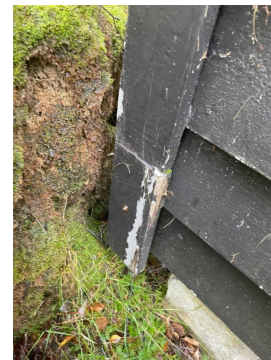
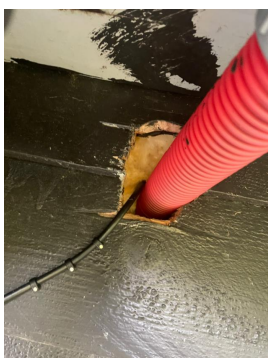
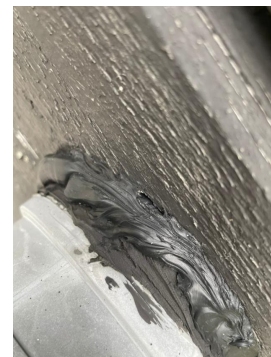
! TG 2 Veggkonstruksjon

- Det er ingen eller liten lufting i nedre kant av kledning mot grunnmur.
- Det er ingen musesperre i nedre kant av konstruksjon.
- Det er påvist andre avvik:

Det anbefales lokal utbedring av gjennomføringene for å tette konstruksjonen mot fuktighet.

Anbefaler jevnlig vedlikehold av kledningen.

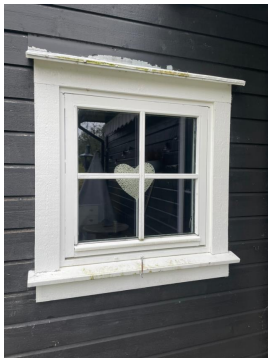
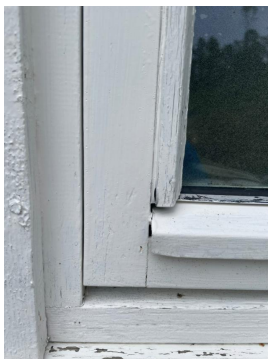
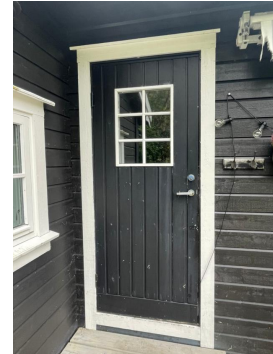
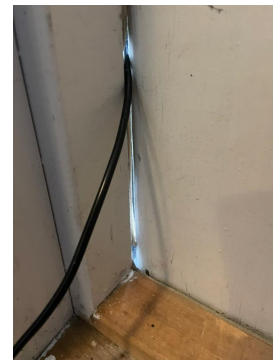
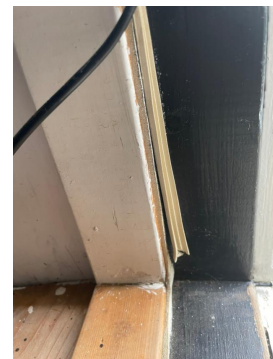
TG 2 Vinduer

- Karmene i vinduer er slitte og det er sprekker i trevirket.

Anbefaler jevnlig vedlikehold

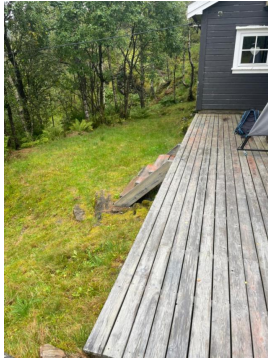
Utvendige trapper

Vurdering av avvik:

- Rekkverk må monteres for å lukke avviket.

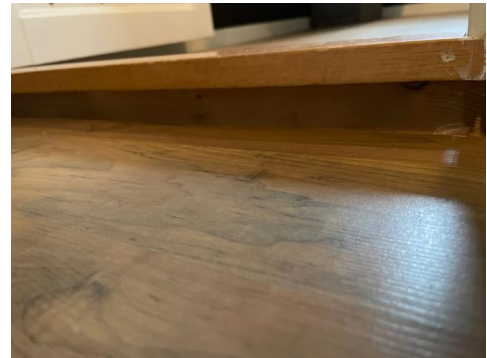
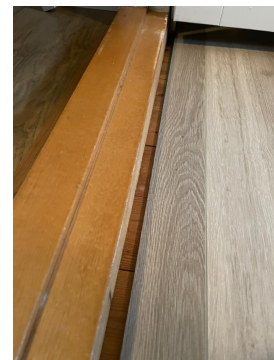
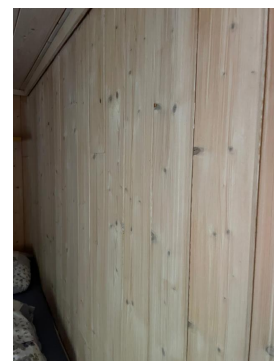
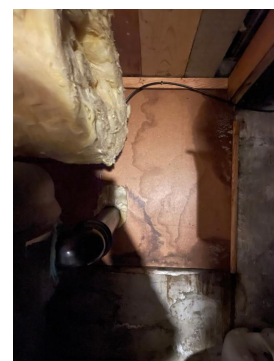
Overflater

- Det er påvist andre avvik:
- Det er påvist fuktskader på overflater.

Det er fuktskader i bod. Dette må ses i sammenheng med vegg konstruksjon og pipe.

- Gjennomføre ytterligere undersøkelser og foreta utbedring av skade.
- Andre tiltak:

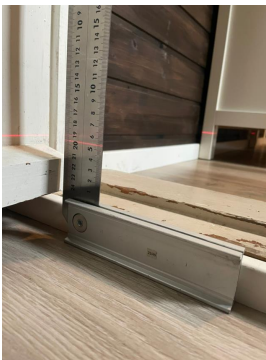
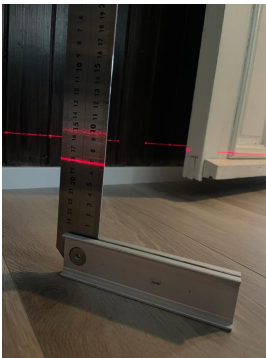
Etasjeskille/gulv mot grunn

- Målt høydeforskjell på mellom 10 - 20 mm innenfor en lengde på 2 meter. Tilstandsgrad 2 gis med bakgrunn i standardens krav til godkjente måleavvik.

Fungerer med dette avviket.

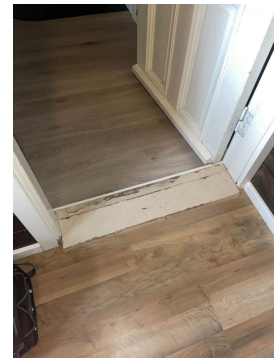
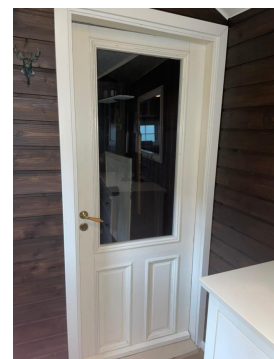
TG 2 Innvendige dører

- Det er avvik:

Fungerer med dette avviket, men må påregne oppgraderinger på sikt.

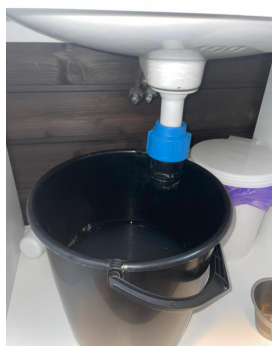
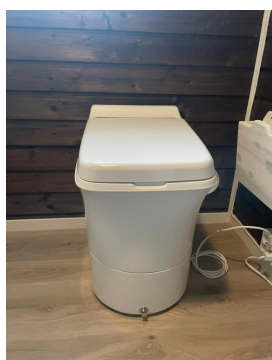
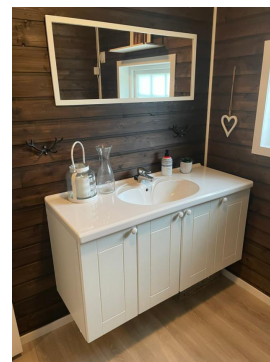
1. ETASJE > TOALETTROM

Toalettrom med laminat på gulv, trepanel på vegger og tak.
Baderomsmøbel med nedfelt porselen servant og forbrennings toalett.
Undersøkt for slitasje på overflater, funksjon, ventilasjon og avvik.

Det anbefales å montere mekanisk avtrekksvifte.

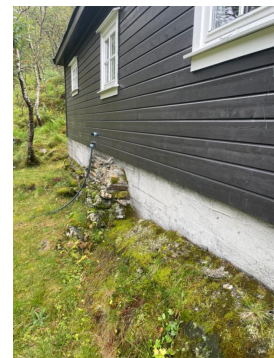
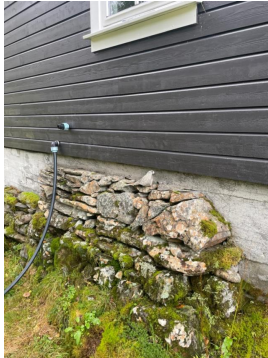
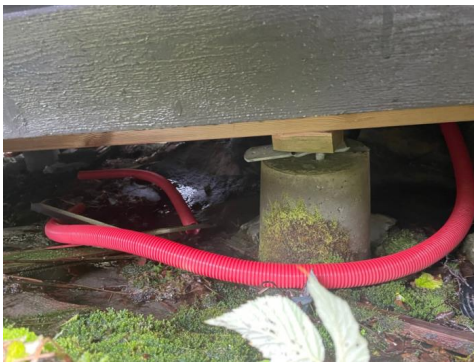
- Grunnmuren har sprekkdannelser.

Anbefaler jevnlig tilsyn.

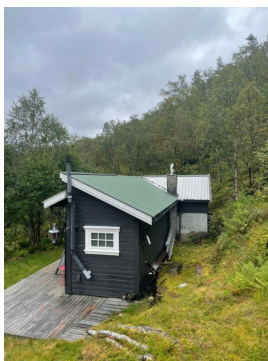
! TG 3 Terrengforhold

Boligen er plassert i skrående terreng.
Terreng forholdet rundt boligen er undersøkt og vurdert.

Det anbefales jevnlig tilsyn.
