RABALHEI 48 - DIN NYE HYTTE?

Befaringsdato: 30.08.2024 Rapportdato: 05.09.2024 Oppdragsnr.: 22128-1061 Referansenummer: TX1533
Autorisert foretak: 7-Fjellstakst AS Sertifisert Takstingeniør: Morten Soltvedt Vår ref: Espen Rikstad

Tilstandsrapport

FRITIDSBOLIG

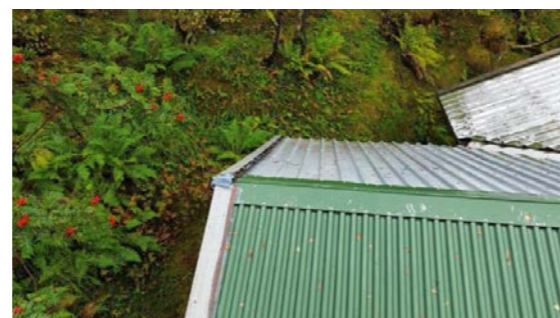
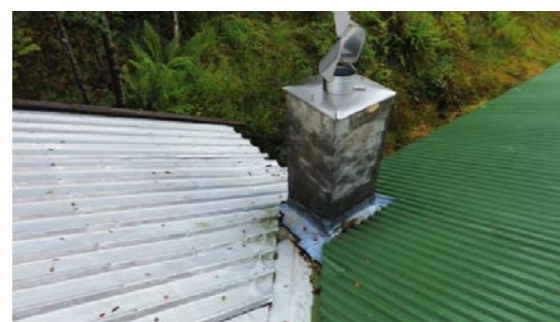
TG 3 Nedløp og beslag

Takrenne og nedløp av plast fra byggeår med nedløp til terreng.
Pipe over tak, pusset og malt.
Kontrollert for generell slitasje, utførelse og avvik.

Vurdering av avvik:
• Takrenner/nedløp har store lekkasjer.
• Utvendige beslagsløsninger er ikke fagmessig utført.

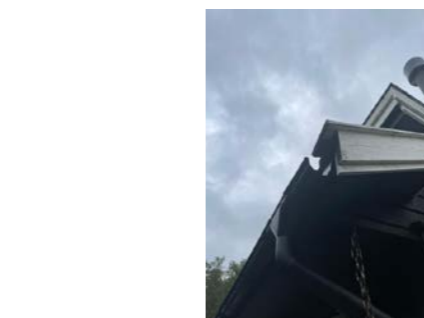
TG 2 Veggkonstruksjon

Det er trekonstruksjon av ukjent utførelse med liggende trekledning.
Det er utført stikkprøver i underkant av kledning, rundt vinduer og dører

Vurdering av avvik:
• Det er ingen eller liten lufting i nedre kant av kledning mot grunnmur.
• Det er ingen musesperre i nedre kant av konstruksjon.
• Det er påvist andre avvik:

Det anbefales lokal utbedring av gjennomføringene for å tette konstruksjonen mot fuktighet.
Anbefaler jevnlig vedlikehold av kledningen.

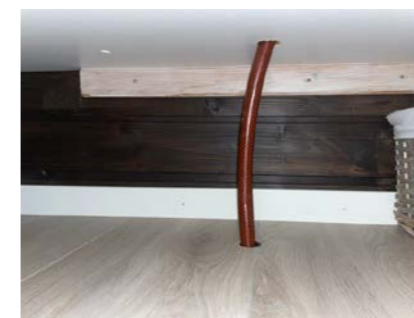
TG 1 Andre VVS-installasjoner

Boligen har en vanntank på ca. 450 liter plassert i bod.

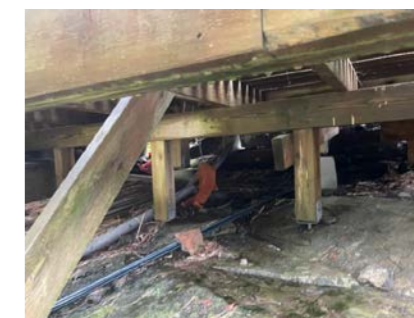
Byggegrunn

Det er ikke dokumentert noe drenering. Deler av boligen står på betong påler. Kontrollert for synlig utførelse, opplysninger og avvik.

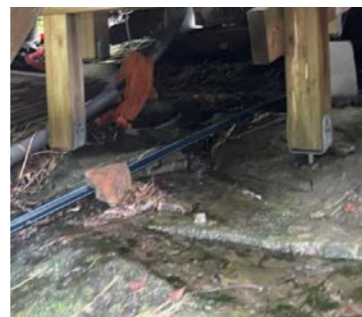
TG 3 Terrenforhold

Boligen er plassert i skrående terreng.
Terrenforholdet rundt boligen er undersøkt og vurdert.
