Tilstandsrapport

Tomannsbolig

Odnesvegen 334 A, 2822 BYBRUA

Befaringsdato: 15.03.2024

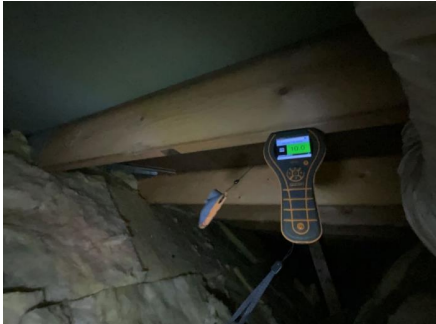
! TG 1 Takkonstruksjon/Loft

Mønet skråtak i trekonstruksjoner Kombinert kaldt loft og skråhimling. Adkomst til kneloft fra luke, ingen inspeksjonsmuligheter til møneloft. Ved enkle fuktmålinger registrerte jeg ikke verdier for skadelig fukt. Konstruksjonene er inspisert fra luke. Tilstandsgrad er gitt ut fra synlige forhold på befaringsdagen og forventet brukstid.

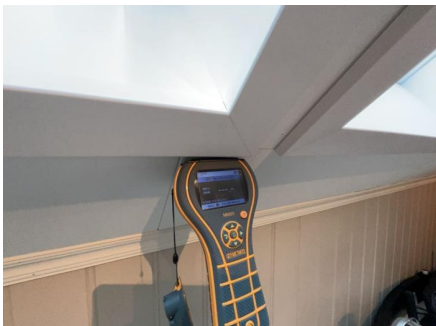
! TG 1 Vinduer

Trevinduer med 2-lags energiglass.

Det gjøres oppmerksom på at takvinduer er risikokonstruksjon, og fukt/vannskader er ofte forbundet med dette. Det er ved enkle fuktsøk ikke registrert avvik.

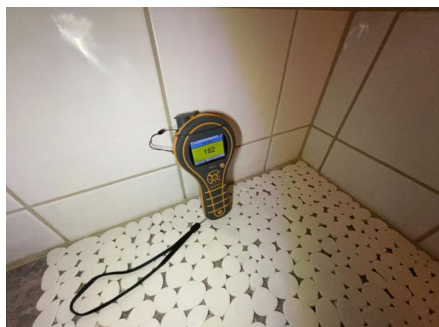
På vegg er: Fliser.
I himling er: Himlingsplater. Ved enkle fuktsøk registrerte jeg ingen unormale verdier.

Dusjing direkte på vegg/gulv gir økt belastning på konstruksjon og kan redusere levetiden på våtrommet. Rommet har mer enn halvparten av forventet brukstid oppnådd. Rommet må brukes med forsiktighet og det må følges med på konstruksjonene da risikoen for skader er stor.

Siden våtrommet fungerer i dag er det ikke behov for strakstiltak. Men ut fra alder kan plutselig skader oppstå, det anbefales å følge med og bruke rommet med forsiktighet. Oppgraderinger bør etter hvert påregnes.

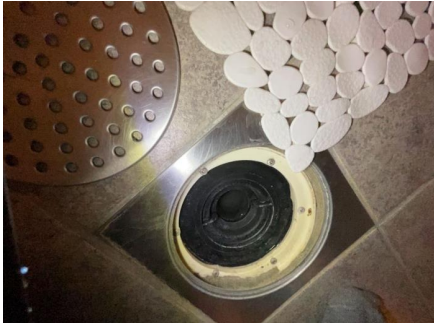
Overflater Gulv

Rommet har mer enn halvparten av forventet brukstid oppnådd. Rommet må brukes med forsiktighet og det må følges med på konstruksjonene da risikoen for skader er stor. Gulvet utenfor nedsenket dusjsone har fall under 1:100. I slike tilfeller skal membranen ha en oppkant på minst 15mm over ferdig gulv ved terskel. Det kan ikke kontrolleres om membranen har oppkant da membran ikke er synlig. Gulvet er tilnærmet flatt. Det er lokalt fall til sluk. Fall er ikke tilfredsstillende, men badet fungerer med dette avviket

Rommet fungerer med dagens tilstand, men tilfredsstillende ikke krav til våtrom. Det er ikke behov for utbedringstiltak siden våtrommet fungerer i dag, men ut ifra alder kan skader plutselig oppstå på eldre våtrom. For å få tilstandsgrad 0 eller 1 må gulvet bygges om, for å få riktig fall til sluk. Det vil imidlertid sjelden være økonomisk rasjonelt som et enkeltstående tiltak. Ved en eventuell renovering, påse at våtrommet bygges med riktig fall til sluk.

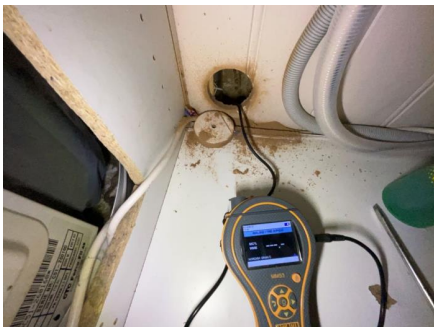
! TG 1 Tilliggende konstruksjoner våtrom

Hulltaking er foretatt og det er ikke påvist unormale forhold.
