Tilstandsrapport

Enebolig

Sandstadvegen 2, 2260 KIRKENÆR

Befaringsdato: 16.10.2024

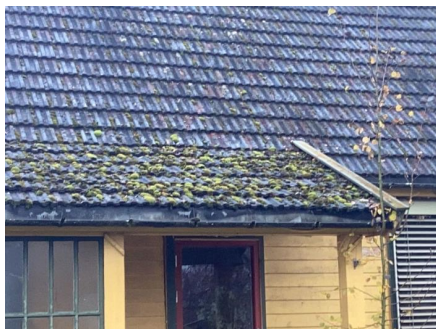
Taknedløp mot innkjøring har frostspreng og løs innfesting.
Mosevekst og misfarging på overflater.
Avskaling av maling på vannbrett på vinduer.

Løs innfesting og frostspreng på taknedløp.

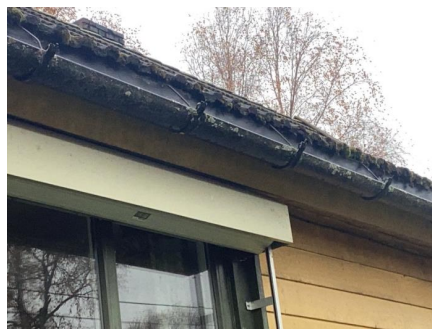
Mosevekst og misfarging på overflater.

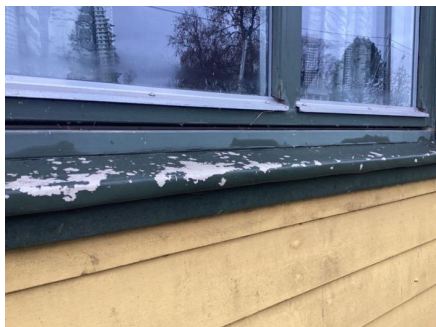
Eksempel på avskaling på beslag.

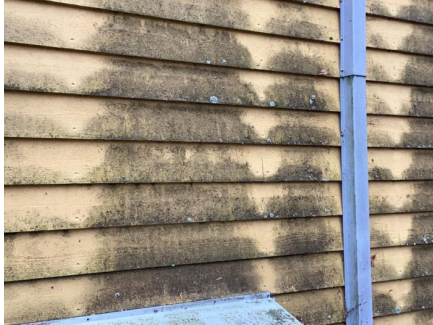
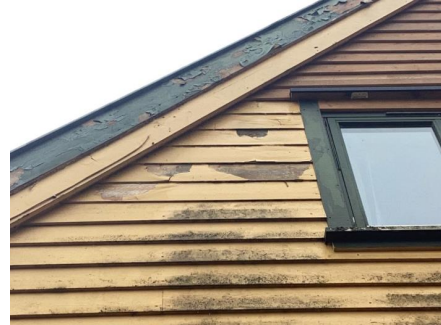
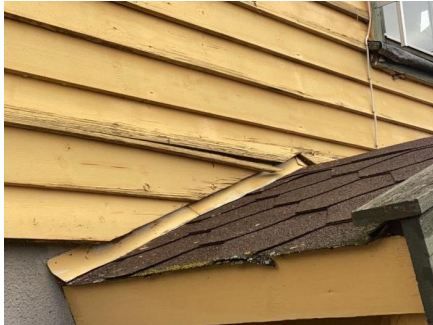
Det er ikke lufting bak kledning.
Vegger har slitasje og misfarging/svertesopp.
Stedvis avskaling av maling.
Omramminger går helt ned på vannbrett, løsningen medfører økt fare for fuktpåkjenninger og utvikling av råte.

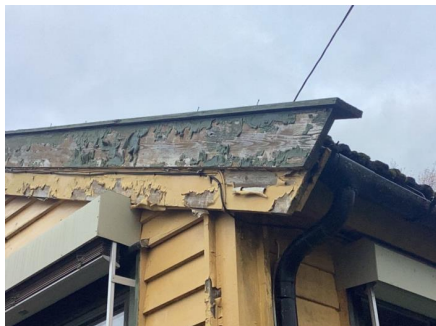
Eksempel på utvendig tilstand.

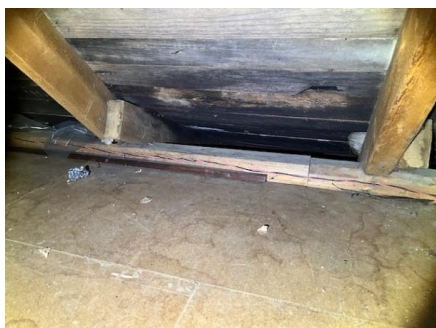
Korer: Stedvis kraftig svart misfarging på undertak og sperre, indikerer at det tidvis oppstår kondensering. Det er ingen ventilering fra korer. Stedvis fuktmerker på overflater. Øverste del av lufterør for kloakk er ikke isolert, medfører fare for kondensering.

Eksempel på misfarging på korer.

Forholde vedrørende kondensering og fuktmerker må holdes under oppsyn slik at det oppdages dersom det er aktiv lekkasje.

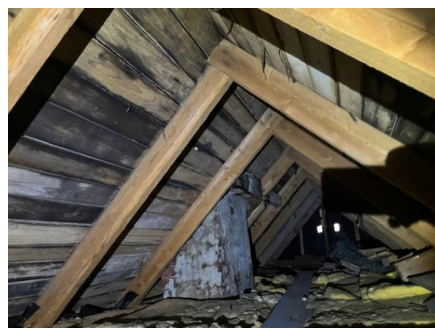
Loft over 2. etasje: Stedvis kraftig misfarging på overflater som indikerer at det tidvis oppstår kondensering. Det er fuktmerker rundt pipe. Mangelfull ventilering.

Eksempel på misfarging på loft over 2. etasje.

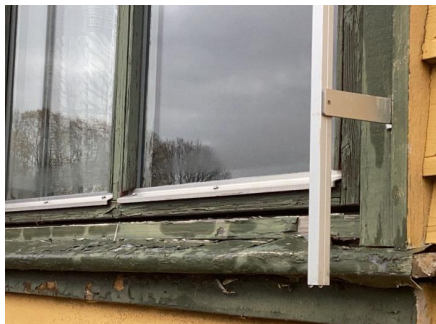
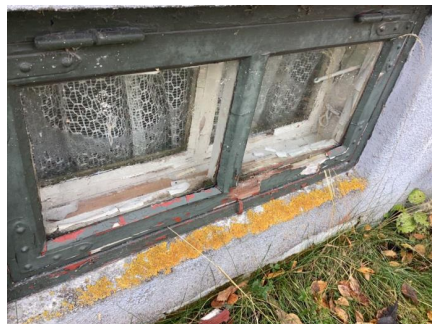
Eksempel på tilstand.

Det vil være behov for utskifting av vinduer med isolerglass i årene som kommer.

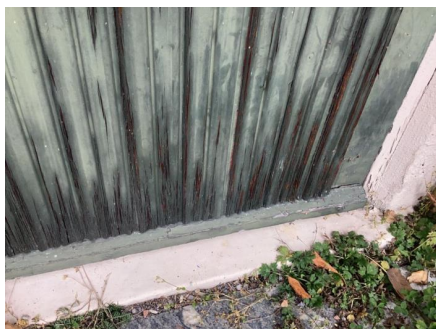
Slitasje på kjellerdør.

Kjellerdør: Dør er moden for utskifting.

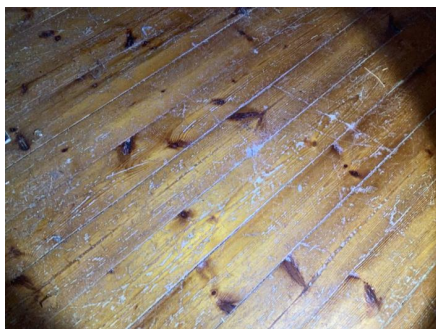
Eksempel på slitasje på gulv.

Flere overflater er modne for oppussing.

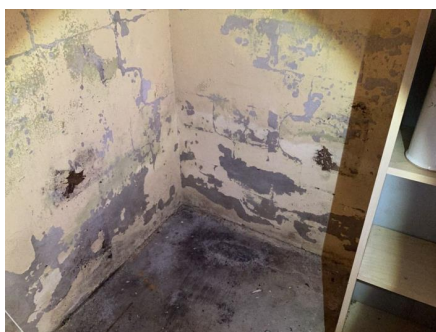
Det er generelt slitasje på overflater og tegn til fuktpåkjenninger med saltutslag og avskaling.

Eksempel på avskaling på vegger.

- Det anbefales at alt treverk i kjeller fjernes og at kjelleren har mest mulig åpne murkonstruksjoner med god utlufting.

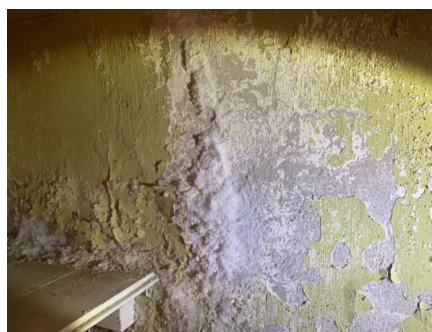
Eksempel på saltutslag.

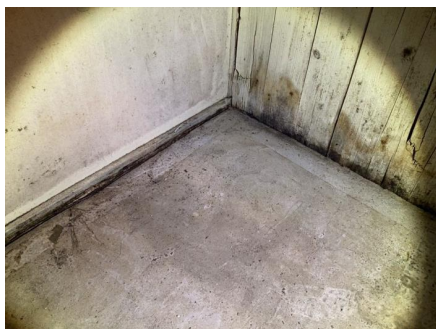
Fukt og råteskader på delevegger av tre.

Fukt- og råteskader på delevegger av tre.

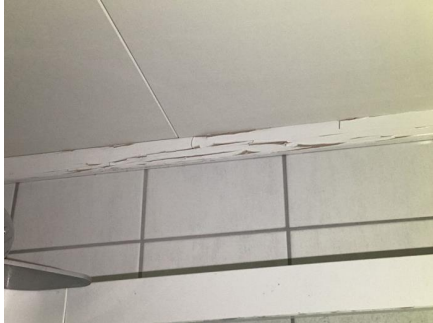
Noe slitasje etter fuktpåkjenning på list over dusj.

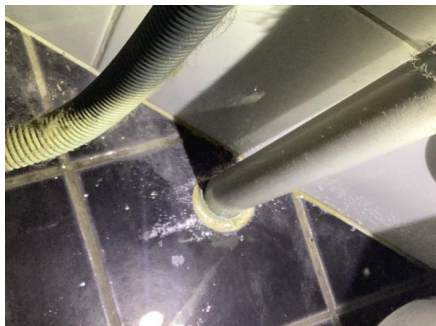
Utett gjennomføring i gulv ved toalett.

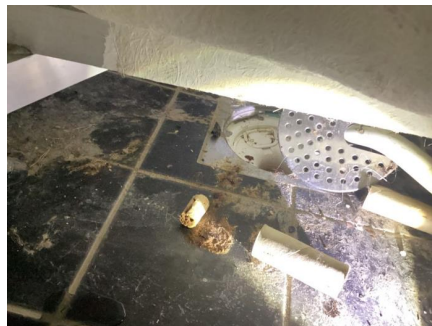
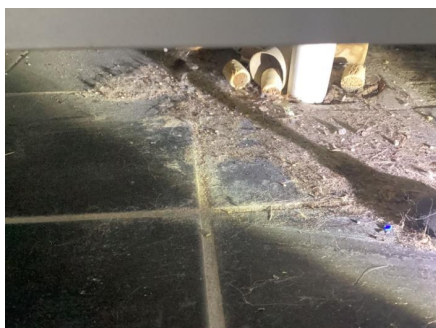
Sluk ikke tilgjengelig for nærmere inspeksjon.

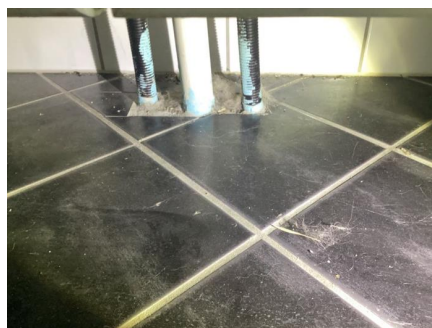
Stedvis tegn til bruk av smøremembran ved gjennomføringer.

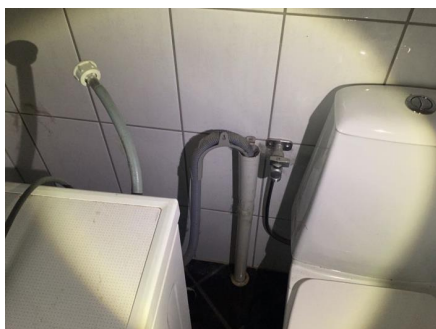
Det drypper fra vannkran, står vannspeil på gulv på befaring.

Utbedring av lekkasje fra vannkran.

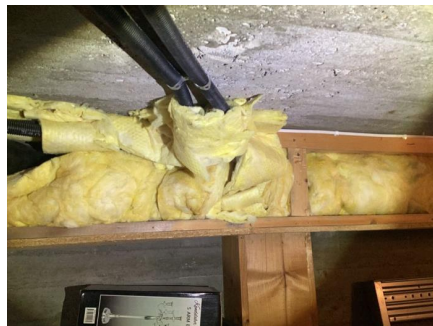
Store deler av vannrør er skjult av isolasjon.

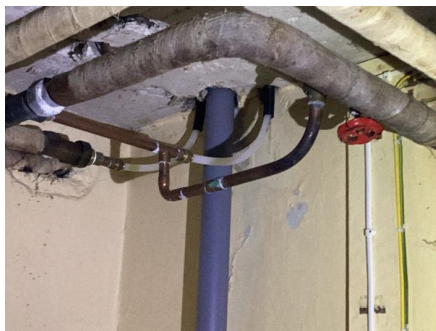
- Det er påvist at eventuelt lekkasjevann fra rør i rør system ikke ledes til sluk eller annen kompenserende løsning.
- Mer enn halvparten av forventet brukstid er passert på innvendige vannledninger.

Rør i rør system er avsluttet i rom uten sluk.

- Det bør foretas tiltak på anlegget som sikrer bedre løsning på eventuelt lekkasjevann fra rør i rør system.

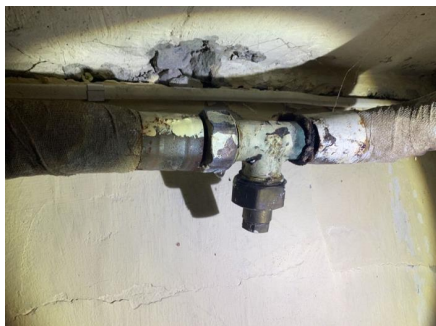
Det er korrosjon på skjøter og det drypper fra en skjøt i kjeller.

Det drypper fra en skjøt i kjeller.

Dersom anlegget skal tas i bruk må det **gjøres** en helhetlig kontroll og test. Det må påregnes utskifting av komponenter.

Siden det drypper fra en skjøt fremstår det som om anlegget er fylt med vann, dersom anlegget ikke skal være i bruk anbefales det tapping av anlegget.

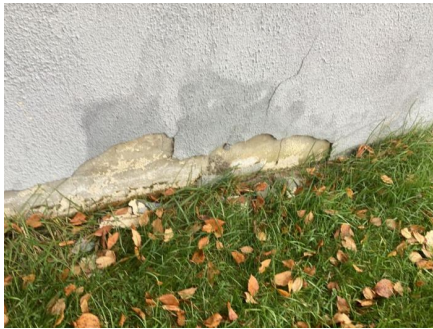
Det er noen steder avskaling på overflater.
Det er stedvis sprekker innvendig og utvendig, horisontale og vertikale.

Eksempel på avskaling.

Forsegling av sprekker.

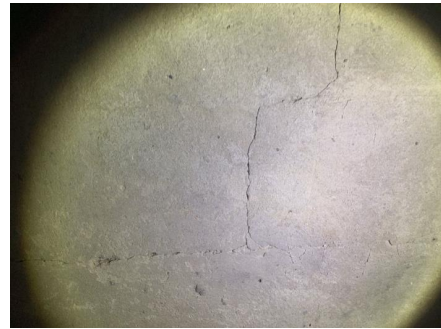
- Det er registrert horisontalriss som er symptom på jordtrykk.
- Det er registrert skråriss som er symptom på setninger.

Eksempel på innvendige sprekker.
