# Tilstandsrapport

Enebolig

Skolebakken 1 A, 2230 SKOTTERUD

Befaringsdato: 20.11.2024

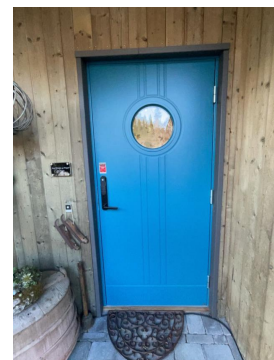
Ikke beslag i bunn, men døren er overbygget

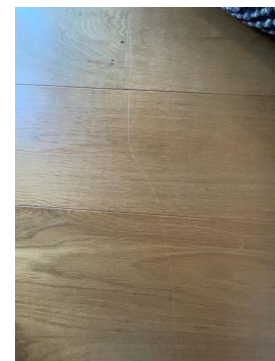
Mindre ripe stueparkett

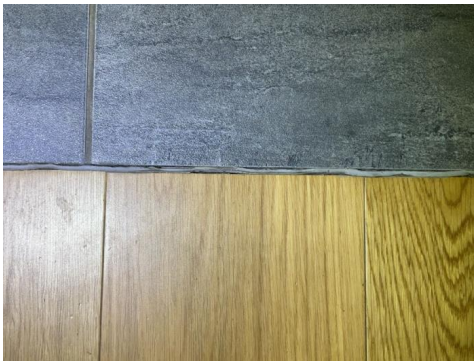
Litt krymp/fugeløsning mot flis

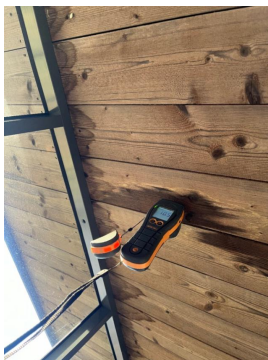
Det er på innglasset terrasse påvist skjolder langs glass mot innertaket-fukt målt befaring uten spesielle avvik. Det er ukjent grunn for skjoldene, men siden det følger karm til glass er sannsynlig årsak tidvis kondens.

Skjolder langs vinduer innglasset terrasse- fuktmåling med normal verdi befaringen

Fungerer med avvik. Imidlertid bør skjoldene på terrasse følges med på/når de oppstår, her kan aktuelle tiltak f.eks. være være tetting mellom karm/himling eller bedret ventilasjon om dette er tidvis kondens.

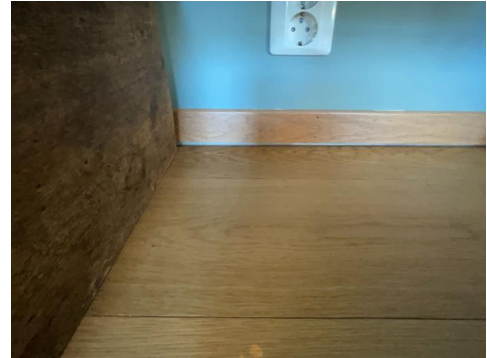
Det er litt synk/kompresjon i parkettunderlag hvor tunge møbler er plassert (glippe mellom fotlist og parkett).

Glipping mellom fotlist og parkett ved tunge møbler

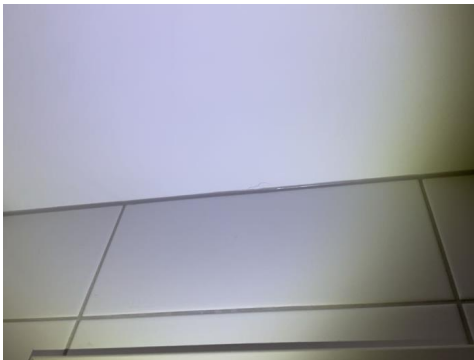
Marginalt riss langs kant av himling.

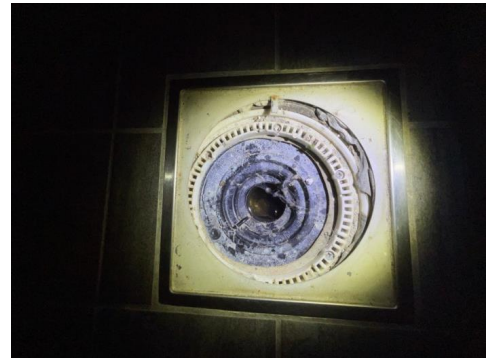
Synlig mansjett

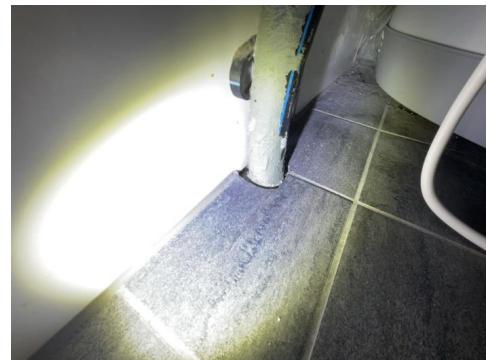
Synlig membran

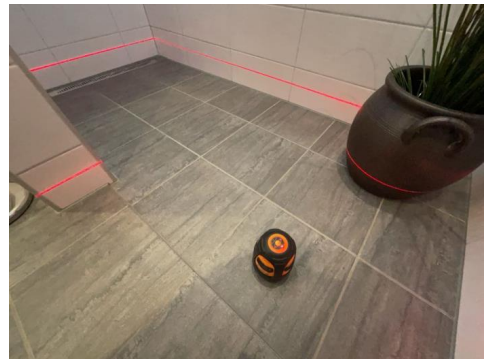
1:50 fall 80cm ut i nedsenket dusjnise

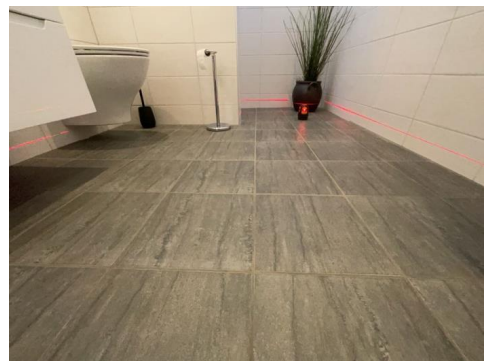
Svakt fall (mindre enn 1:100) i resterende baderom

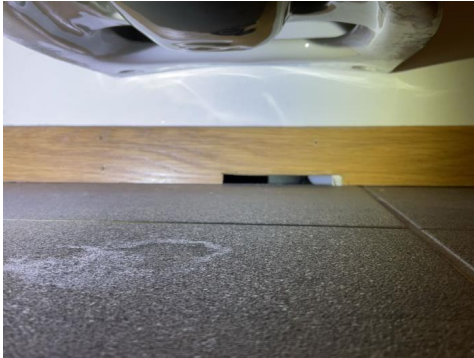
Drenering fra innbyggings-sisterne

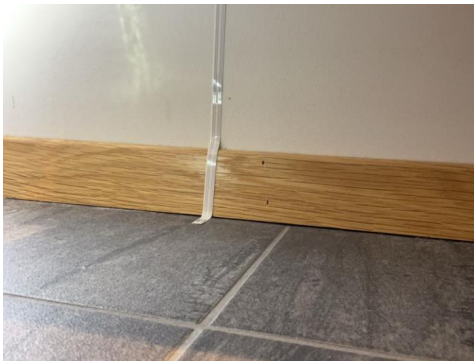
Føler for vannstoppventil

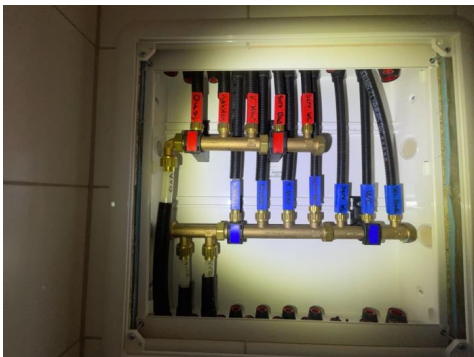
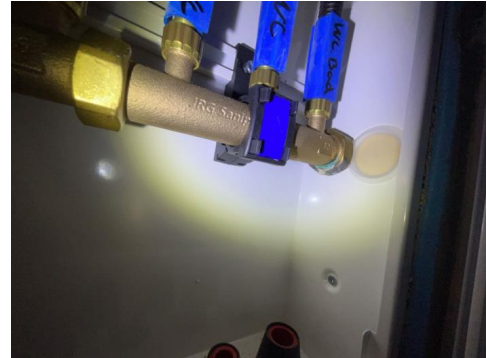
Mindre irr på endelokk fordeler

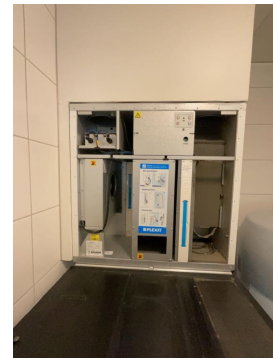
Boligen har balansert ventilasjon med aggregat plassert i vaskerom. Ventilasjonsfilter skiftet etter befaring (filtre hadde foretting/svakere avtrekk befaring).
