# Tilstandsrapport

Litledalsgrenda 7, 5590 ETNE

Befaringsdato: 14.03.2025

Foretak: Schive Takst AS

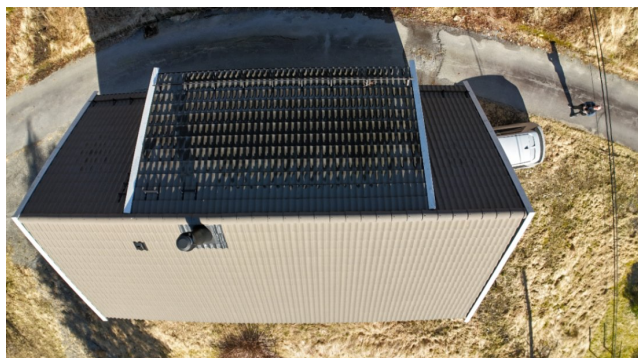
Det ser ut som det er takstein av betong.

Tekkingen er besiktet fra bakkeplan og ved lett bruk av drone uten å påvise vesentlige feil som manglende tekking eller større skader. Det foreligger ingen dokumentasjon av tekking og det er således ikke utført noen nærmere vurdering om taket har tilstrekkelig helning etc.

Undertak antas generelt å vare like lenge som primærtkking, uten nærmere undersøkelser. Undertak og lekter er ikke funnet sikkerhetsmessig forsvarlig og kontrollere på befaring.

Normal levetid for takstein i betong er ca. 30 - 60 år.

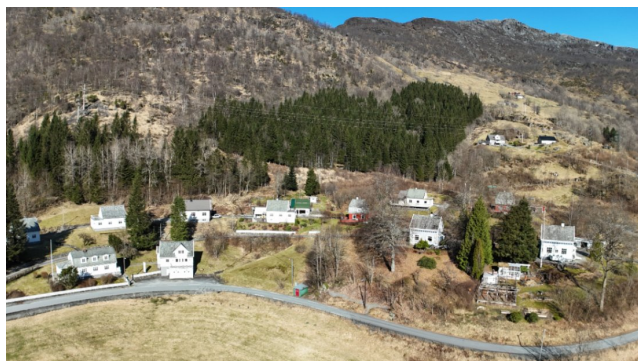
Eiendommen ligger i en fjellside og det er en bekk på eiendommen.

Iht. Tryggere bolighandel §2-21 skal det varsles om andre forhold som åpenbart kan påvirke helse, miljø og sikkerhet:

Plasseringen i fjellside og bekk på eiendommen medfører åpenbar risiko for både flom, og div. ras.

Basert på huset kunne bygges oppigjen etter brann er det trolig begrenset med fare, men dette er ikke nærmere vurdert.

Interesserte må gjære nærmere undersøkelser ut i fra egen risikoprofil, dette innebærer mellom annet å kontrollere eiendommen oppimot evt. risikoområde iht. kommunedelplan, NVE fare- og aktsomhetsområder o.l.
