# Tilstandsrapport

Enebolig

Konglevegen 33, 2214 KONGSVINGER

Befaringsdato: 11.07.2025

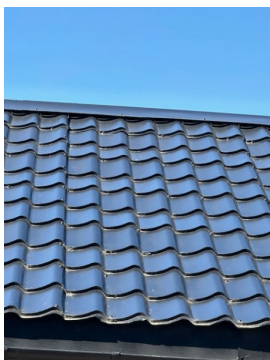
Overvåk tilstanden jevnlig. For å få tilstandsgrad 0 eller 1 må tekkingen skiftes ut, men tidspunktet for når dette er nødvendig er vanskelig å si noe om.

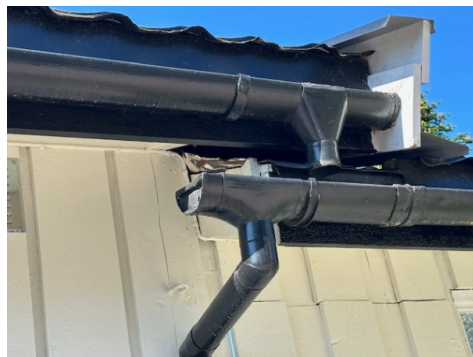
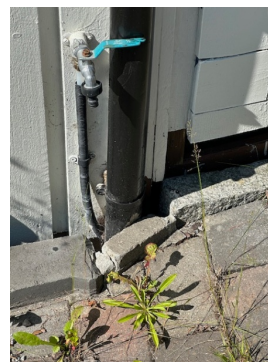
### ! TG 2 Nedløp og beslag

Forkantblekk, takrenner og nedløp i lakkert metall. Snøfangere på deler av taket.

- Overvåk tilstanden jevnlig. For å få tilstandsgrad 0 eller 1 må beslag/renner/nedløp skiftes ut, men tidspunktet for når dette er nødvendig er vanskelig å si noe om.

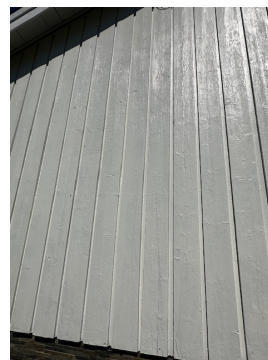
### ! TG 2 Veggkonstruksjon

Vanlig bindingsverkskonstruksjon isolert med 10 cm mineralull. Stående utvendig malt panel. Panel mot syd er slitt og det er begynnende råte i flere panelbord.

- Det er påvist spredte råteskader i bordkledningen.

- Råteskadet trekledning må skiftes ut.

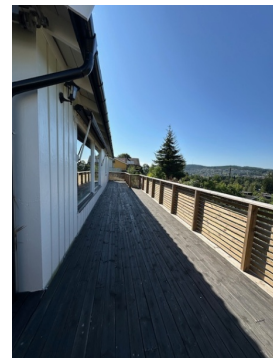
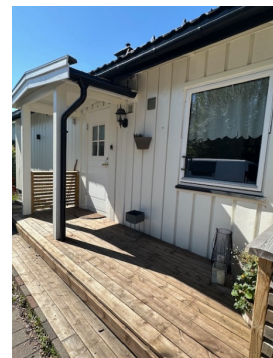
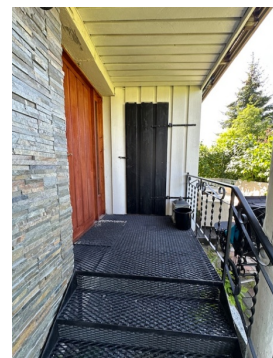
Delvis takoverbygget terrasse v/stue i 1 etg. på 55 m<sup>2</sup>, i trekonstruksjoner. Spaltegulv og rekkverk med liggende spiler og håndlist. Levegg m/liggende spiler mot nord. Takoverbygget del av terrasse har pulttak tekket med ståltakplater. Vegger med vinduer. Plankedør. Nytt rekkverk i 2023. Markise.

Det bør foretas nærmere undersøkelser av bærende søyler på terrasse.

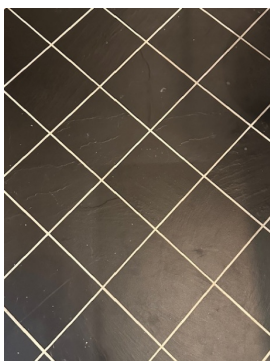
## ETASJE > BAD

- Mer enn halvparten av forventet brukstid er passert på slukløsningen.
- Det er avvik:

- Sluket må sjekkes og rengjøres jevnlig.
- Overvåk tilstanden jevnlig. For å få tilstandsgrad 0 eller 1 må slukløsningen skiftes ut og sannsynligvis må også membransjiktet skiftes/utbedres. Det er imidlertid vanskelig å si noe om tidspunktet for når dette er nødvendig.

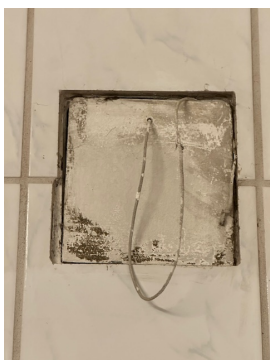
### ! TG IU Tilliggende konstruksjoner våtrom

Ved andre fuktundersøkelser enn hulltaking, er det påvist indikasjon på fukt.

Det er påvist fukt i gulv. Det bør gjennomføres ytterligere undersøkelser.

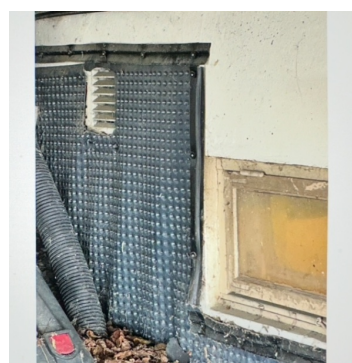
## TG 2 Grunnmur og fundamenter

Betongfundament og grunnmur av lettklinkerblokker som innvendig og utvendig er pusset.

- Det er registrert skråriss som er symptom på setninger.
