# Tilstandsrapport

Enebolig

Konglevegen 33, 2214 KONGSVINGER

Befaringsdato: 11.07.2025

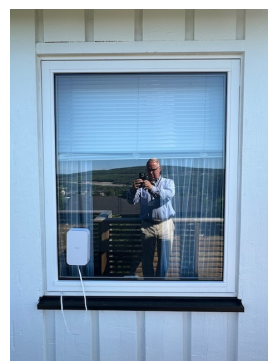
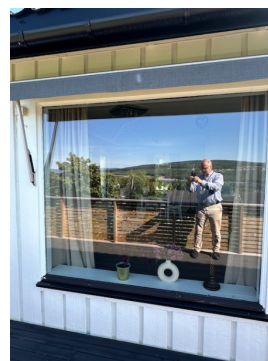
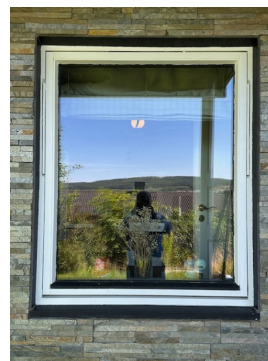
## ! TG 2 Vinduer

Malte trevinduer fra 1996 med 2-lags isolerglass. Vinduer på soverom fra 2023 med 2-lags isolerglass. Koblet vindu med blyglass.

- Det er påvist avvik rundt innsetningsdetaljer.

- Det bør gjøres tiltak for å lukke avviket.

Det bør påregnes utskifting av vinduer fra 1996, da de har en normal levetid på 20-30 år.

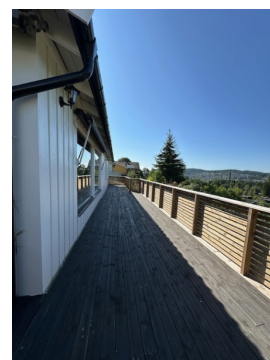
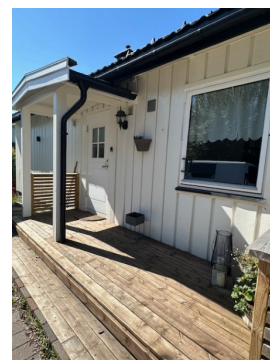
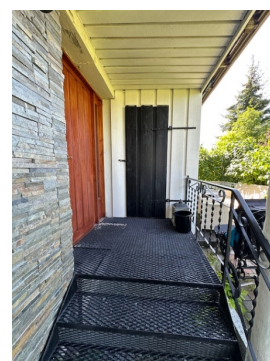
Delvis takoverbygget terrasse v/stue i 1 etg. på 55 m<sup>2</sup>, i trekonstruksjoner. Spaltegulv og rekkverk med liggende spiler og håndlist. Levegg m/liggende spiler mot nord. Takoverbygget del av terrasse har pulttak tekket med ståltakplater. Vegger med vinduer. Plankedør. Nytt rekkverk i 2023. Markise.

Det bør foretas nærmere undersøkelser av bærende søyler på terrasse.

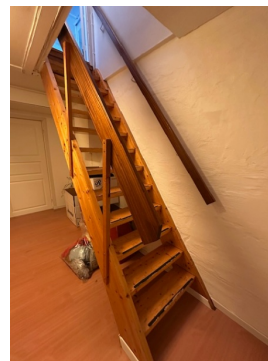
## ! TG 2 Innvendige trapper

Rett og bratt trapp med åpne opptrinn. Lakkert furuvanger, trinn og håndlister. Det mangler rekkverksspiler.

- Åpninger er såpass store at det ut ifra sikkerhetsmessige forhold anbefales å lage mindre åpninger.

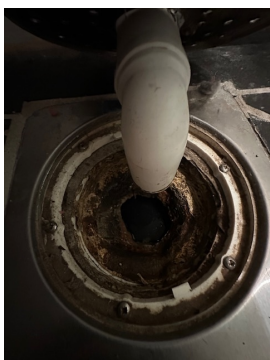
### TG 2 Sluk, membran og tettesjikt

- Mer enn halvparten av forventet brukstid er passert på slukløsningen.
- Det er avvik:

- Sluket må sjekkes og rengjøres jevnlig.
- Overvåk tilstanden jevnlig. For å få tilstandsgrad 0 eller 1 må slukløsningen skiftes ut og sannsynligvis må også membransjiktet skiftes/utbedres. Det er imidlertid vanskelig å si noe om tidspunktet for når dette er nødvendig.

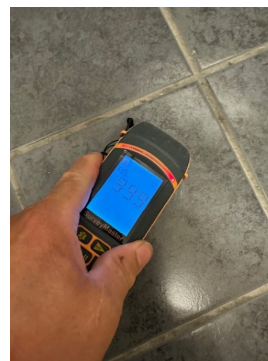
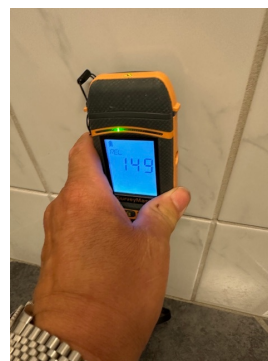
### ! TG IU Tilliggende konstruksjoner våtrom

Ved andre fuktundersøkelser enn hulltaking, er det påvist indikasjon på fukt.

Det er påvist fukt i gulv. Det bør gjennomføres ytterligere undersøkelser.

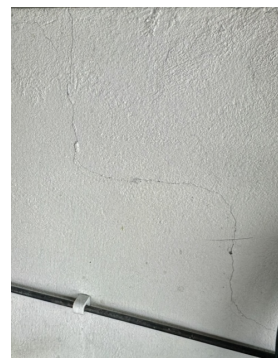
## TG 2 Grunnmur og fundamenter

Betongfundament og grunnmur av lettklinkerblokker som innvendig og utvendig er pusset.

- Det er registrert skråriss som er symptom på setninger.

Utfør en lokal utbedring
