# Tilstandsrapport

Boligbygg med flere boenheter

Meieriveien 10, 1850 MYSEN

Rapportdato: 05.12.2025

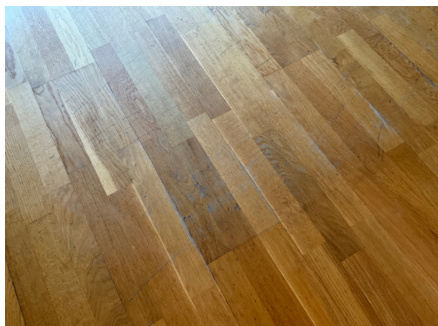
#### Vurdering av avvik:

- Overflater har en del slitasjegrad utover det en kan forvente.
- De innvendige overflatene viser mer slitasje enn forventet ved normal bruk (spesielt parkett), med riper, misfarging og andre tegn på høy belastning eller manglende vedlikehold.
- Det er ikke behov for utbedring. Skader vil ikke ha noe å si for boligens bruksfunksjon. Det må dog gjøres tiltak om avviket skal lukkes.

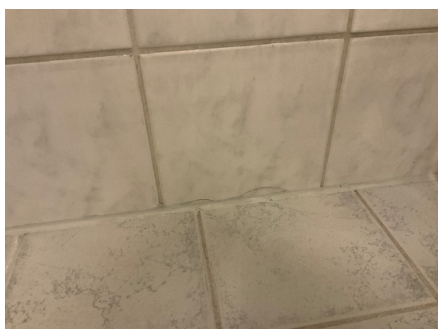
#### Vurdering av avvik:

- Det er påvist sprekker i fliser.
- Påvist sprukne fliser ned mot gulvet i dusjen, årsak er ukjent.

#### Konsekvens/tiltak

- Andre tiltak:
- Sprukne fliser bør undersøkes nærmere. Forhold kan føre til fuktskader og redusert levetid på våtrommet.
- Årsaken til sprekken bør også undersøkes for å unngå gjentakende skader.

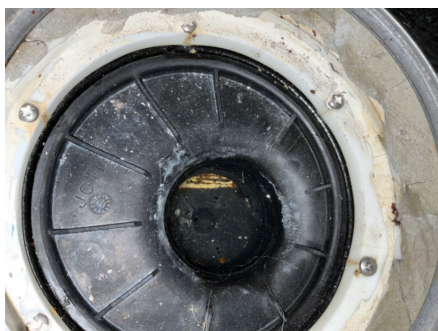
- Over halvparten av forventet brukstid på tettesjikt og sluk er passert, og det er usikkert om tettesjiktet er tilstrekkelig for dagens bruk, som innebærer utstrakt dusjing og vannsøl. For å redusere risikoen for lekkasjer anbefales det å benytte et tett dusjkabinett med avløp til sluket. Det er imidlertid ingen garantier for tettesjiktets tilstand, og tidspunktet for nødvendig utskifting er usikkert.

- Badet kan benyttes med dagens avvik, men både tettesjikt og sluk har begrenset gjenværende levetid. På grunn av alder og ukjent utførelse er det økt risiko for lekkasjer, spesielt rundt sluket, noe som kan føre til fuktskader i underliggende konstruksjoner.

- Det anbefales å overvåke tilstanden nøye, benytte tett dusjkabinett med avløp til sluk, og sørge for jevnlig rensing av sluket for å redusere risikoen for vannskader. Utbedring av tettesjiktet bør vurderes i forbindelse med større oppgradering, da dette sjelden er økonomisk rasjonelt som enkeltstående tiltak.

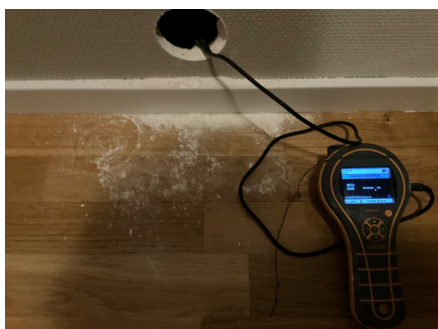
Hulltaking er foretatt, uten å påvise unormale forhold. Hulltaking er foretatt i gang. Fuktkvotemåling (vekt%) i konstruksjonen ble målt til under 6.

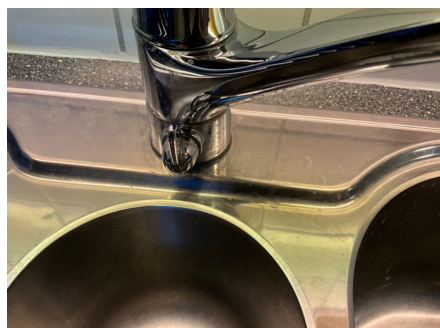
- Det er avvik:

- Påvist lekkasje i kjøkkenbatteriet, som er synlig mellom vask og blandebatterier, trolig som følge av for dårlig festing av rør eller dårlig pakning ect.

Lekkasje fra kjøkkenbatteriet må utbedres for å hindre ytterligere slitasje og skader på kjøkkenbatteriet, samt for å unngå fuktskader på omkringliggende konstruksjoner.

**Kostnadsestimat: Under 20 000**
