Tilstandsrapport

Enebolig

Hamerveien 32, 1870 ØRJE

Befaringsdato: 17.01.2025

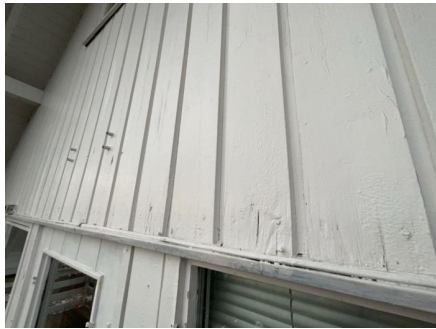
TG2 Veggkonstruksjon

- Det er påvist spredte råteskader i bordkledningen.

- Råteskadet trekledning må skiftes ut.

Utføre vedlikehold.

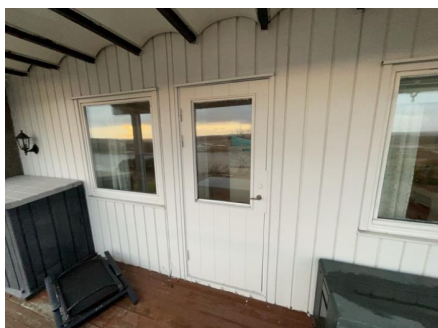
Det er hullskade i det ytterste glasset i underetasjen.

Balkongdør underetasje.

Skifte glass.

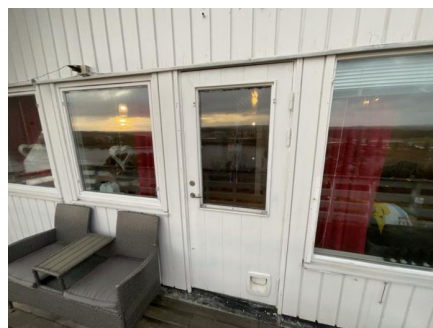
Balkongdør første etasje.

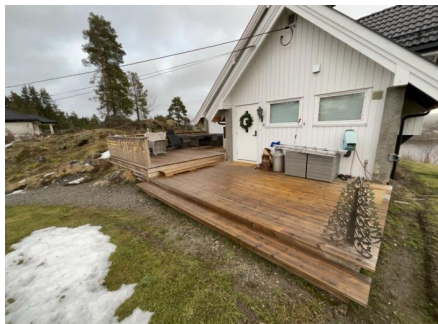
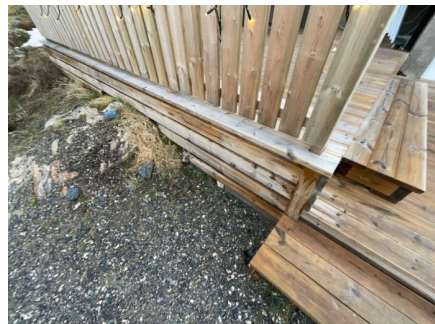
En mindre del av terrassen ligger mer enn 50 cm over terrenget, og her er rekkverket for lavt i forhold til dagens krav.

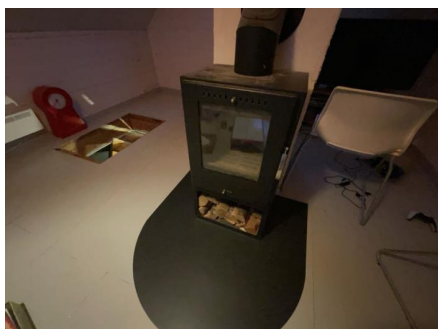
Vedovn loft

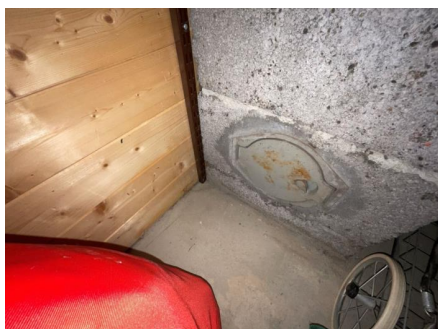
Sotluke nærme brennbart materiale.

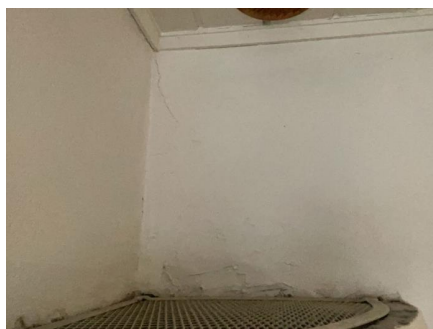
Det observeres en sprekk i overkant av peisen i stuen.

Sprekk i pipe/puss.

Foreta nærmere undersøkelser, og utføre tiltak

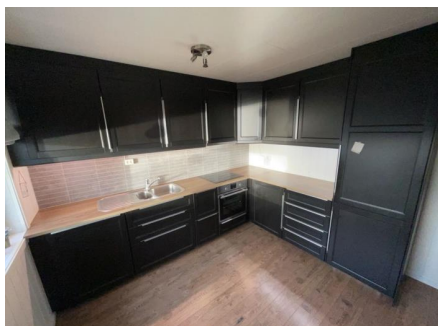
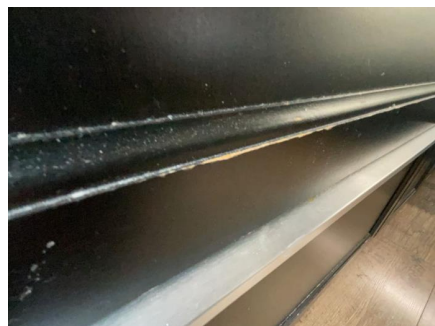
Fronter er dels noe malingslitt.

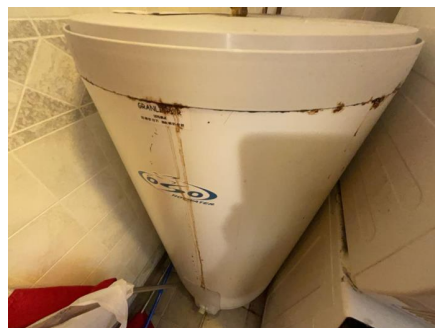
Det registreres korrosjon på røropplegg/gjennomføring i toppen på berederen, og det er rennemerker ned på utsiden av tanken, noe som kan tyde på lekkasje.

Korrosjon (rust).

Berederen må undersøkes av VVS fagmann som må vurdere tiltak. Man kan ikke utelukke behov for utskifting.

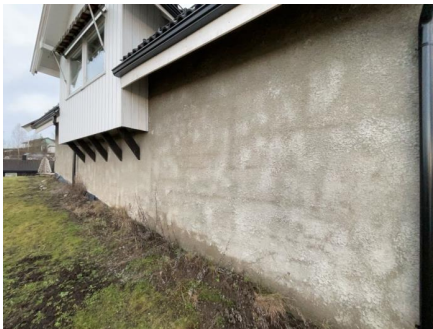
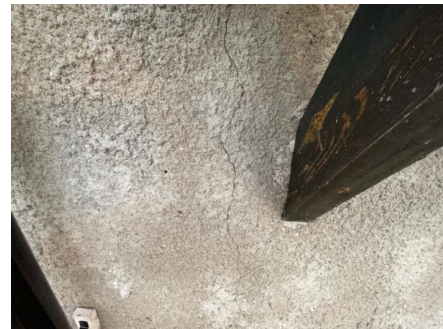
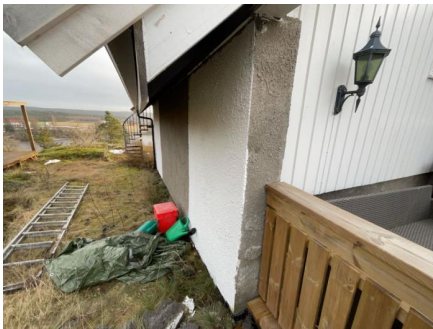
- Grunnmuren har sprekkdannelser.

- Lokal utbedring må utføres.
