# Tilstandsrapport

Boligbygg med flere boenheter

Helge Barmans gate 5, 6508 KRISTIANSUND N

Befaringsdato: 21.06.2024

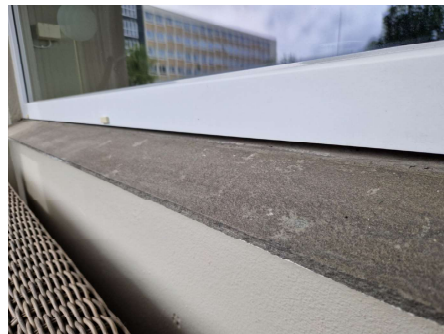
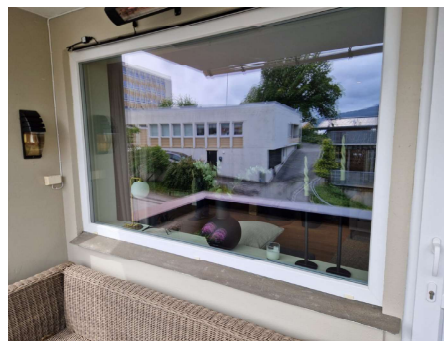
- Det er påvist avvik rundt innsettsdetaljer.

Det er påvist at vinduet på balkongen ikke er tett på en faglig måte. Ved bruk av fukt-søk gis det ikke tegn til fukt på innvendige konstruksjoner.

Det bør foretas ytterligere undersøkelser. Vinduet må tettes.

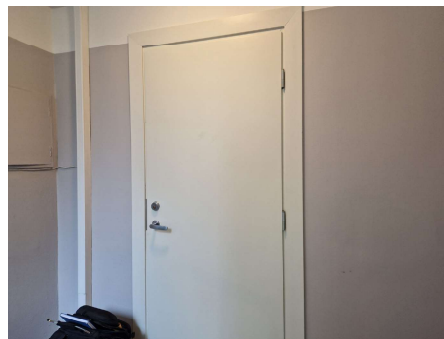
### ! TG 2 Dører

- Det er påvist avvik rundt innsettsdetaljer.

Det bør foretas lokal utbedring.

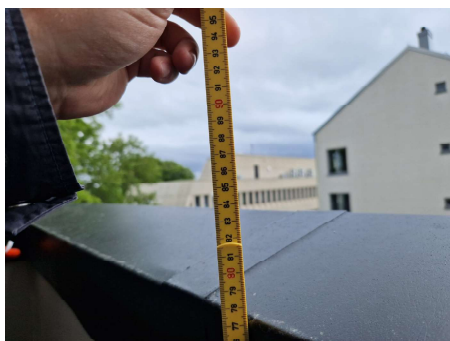
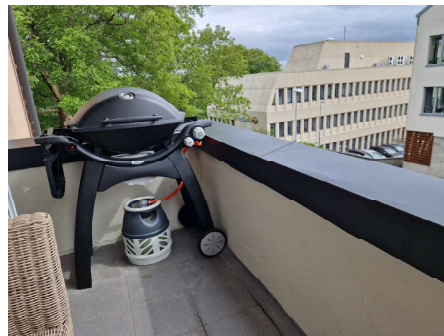
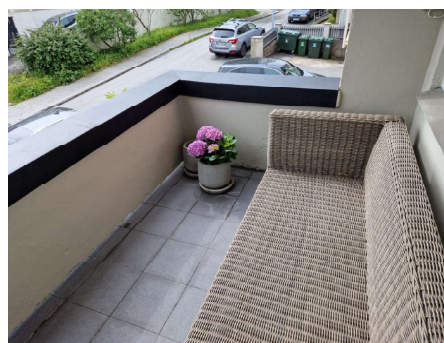
## ! TG 3 Balkonger, terrasser og rom under balkonger

Leiligheten er oppført med en balkong på en side av bygget. Balkongen er flis lagt på betong konstruksjon. Rekkverket er av steinplater.

For å oppnå TG1, må avviket utbedres.

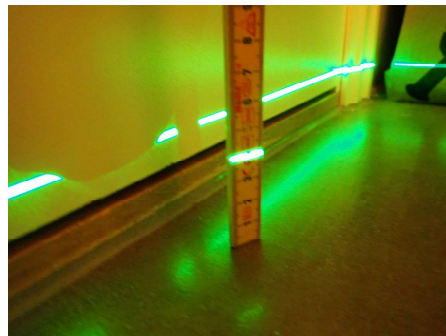
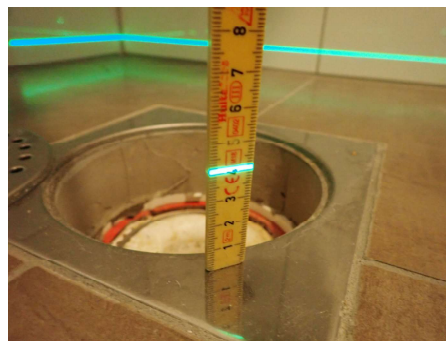
- Det er påvist at høydeforskjell fra topp slukrist til gulv/synlig topp membran ved dørterskel er mindre enn 25 mm.
- Det er påvist avvik i fallforhold til sluk i forhold til krav i forskrift på byggetidspunktet.

Avvikene gir grunnlag for at konstruksjonen overvåkes jevnlig. Et minste tiltak som bør utføres er å heve døren for å oppnå anbefaling om en høydeforskjell på 25mm topp terskel til sluk. Skal konstruksjonen oppnå en TG 0 eller 1 må avvikene utbedres.
