# Tilstandsrapport

📍 Høgenapvegen 1, 5563 FØRRESFJORDEN

# gnr. 79, bnr. 483

## Enebolig - Byggeår: 1973

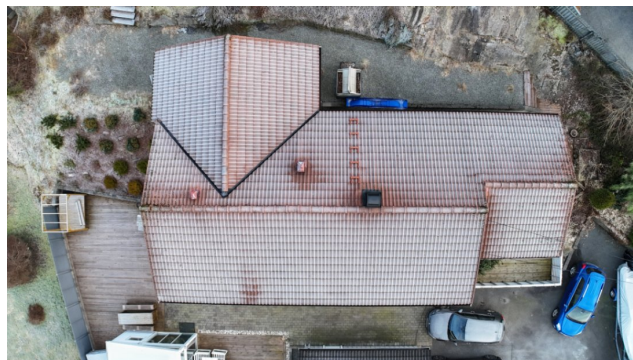
Tekkingen er besiktet fra bakkeplan og ved lett bruk av drone uten å påvise vesentlige feil som manglende tekking eller større skader. Det foreligger ingen dokumentasjon av tekking og det er således ikke utført noen nærmere vurdering om taket har tilstrekkelig helning etc.

- Overvåk tilstanden jevnlig. For å få tilstandsgrad 0 eller 1 må tekkingen skiftes ut, men tidspunktet for når dette er nødvendig er vanskelig å si noe om.

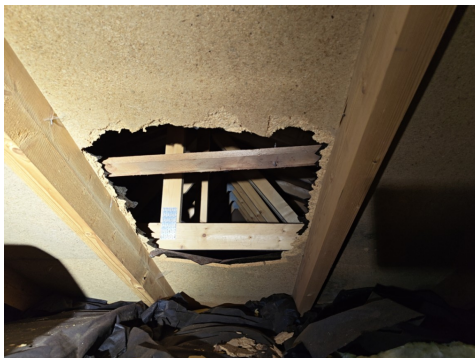
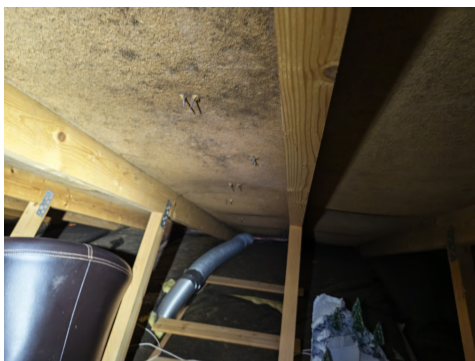
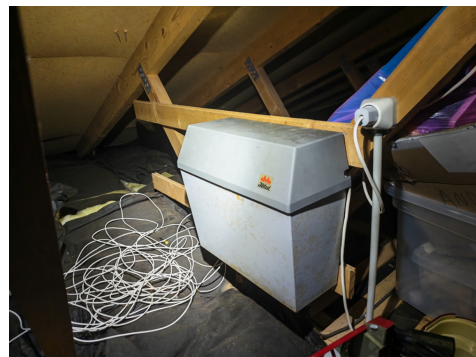
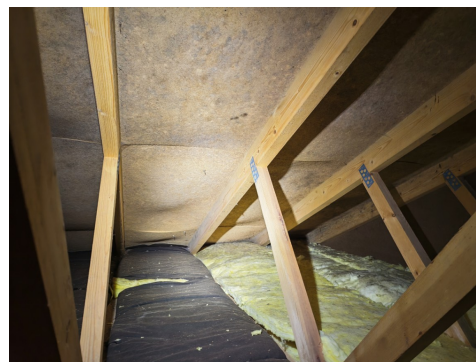
Undertak er stedvis litt misfarget, og det er noen mindre sprekker i noen plater.

Det er observert et par musefeller uten fangst, men ikke observert åpenbare symptom på mus eller andre skadedyr, men det kan ikke utelukkes det har vært en mus eller to på loftet en gang i tiden.

En takkonstruksjon som ikke er mulig å kontrollere kan ha skjulte feil og mangler.

Som følge av registrerte anmerkninger og bygningsdelens alder må det gjøres nærmere undersøkelser over tid før man utelukker behov for vedlikehold og utbedring.

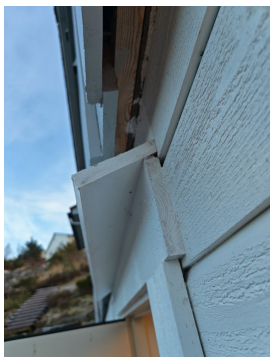
Ikke innfelt vannbord, som ikke blir noe særlig utsatt for nedbør.

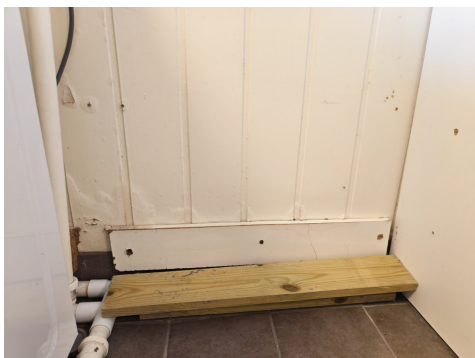
- Det er påvist mangelfull/feil utførelse rundt rørgjennomføringer e.l. som gir fare for fukt i konstruksjonen i våtsone.
- Mer enn halvparten av forventet brukstid er passert på membranløsningen.
- Mer enn halvparten av forventet brukstid er passert på slukløsningen.
- Det er uegnede materialer i våtsoner.

Det er fuktskader i nedkant på plater bak vaskemaskin.  
Det mangler propp til stakehull i sluk, men denne er tapet.

- Uegnede materialer må fuktbeskyttes/utskiftes.
- Overvåk konstruksjonen jevnlig. For å få tilstandsgrad 0 eller 1 må løsningen utbedres, men tidspunktet for når dette er nødvendig er vanskelig å si noe om.
- Konsekvensen er at det kan oppstå fuktskader i konstruksjonen bak overflatematerialet. Vann kan trenge inn gjennom utette rørgjennomføringer og forårsake fuktskader ved fuktilførsel gjennom enten bruksvann eller lekkasjevann.

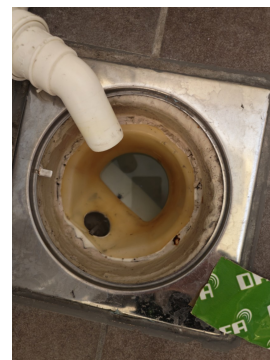
Det mangler propp til stakeutstyr, slik denne er forenklet forseglet med tape eller plast-bit. for å forhindre lukt.

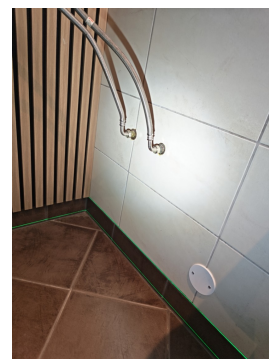
- Det er påvist mangelfull/feil utførelse rundt rørgjennomføringer e.l. som gir fare for fukt i konstruksjonen i våtzone.
  - Mer enn halvparten av forventet brukstid er passert på membranløsningen.
  - Mer enn halvparten av forventet brukstid er passert på slukløsningen.
- Utrygge gjennomføringer av vannrør og elektrisk boks i våtsonen dusj.

- Det er viktig å merke seg at levetiden til en membran varierer basert på kvalitet, installasjon og bruk. Eldre membraner kan bli sprø og sprekke opp, noe som fører til at de mister sin vanntettende funksjon. Dette kan resultere i vannlekkasjer gjennom vegger og gulv og fuktskader.

- Konsekvensen er at det kan oppstå fuktskader i konstruksjonen bak overflatematerialet. Vann kan trenge inn gjennom utette rørgjennomføringer og forårsake fuktskader ved fukttilførsel gjennom enten bruksvann eller lekkasjevann.

Det må gjøres nærmere undersøkelser før badet evt. blir belastet med direkte bruksvann.

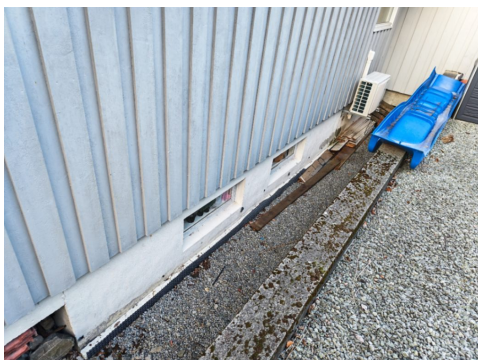
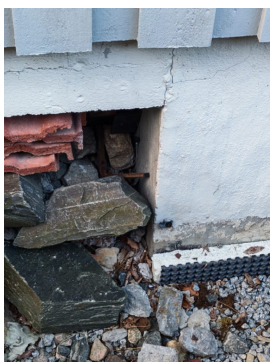
Det er kun deler av boligen som har nyere drenering og fuktsikring.

Manglende kantlist som avslutning inntil mur kan medføre at jord og vann kan komme ned bak platen.

Avslutning på utbedret fuktsikring. Det er her det er foretatt hulltaking, som viste akseptable verdier ca. 12-13 vektprosent fuktighet.

- Det må foretas tiltak for å lukke avviket.

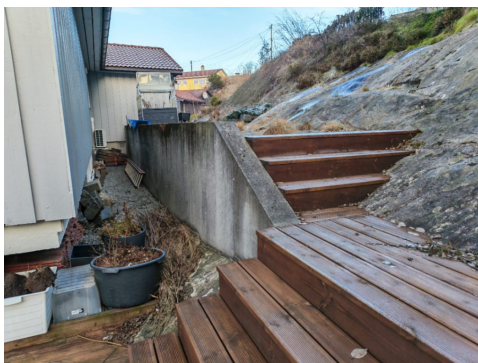
Det er spesielt brennbar isolasjon i garasje og manglende sikring på forstøtningsmur og en utetrapp som skiller seg negativt ut på denne boligen.

Risiko for fall

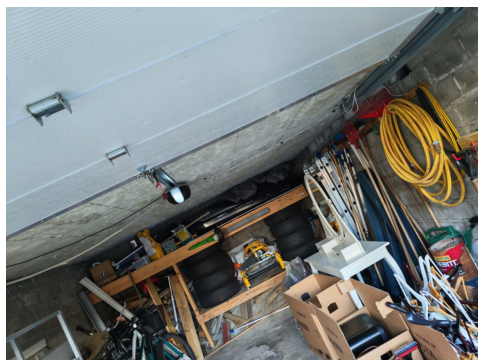
Brennbar isolasjon i garasje/himling.

Brennbar isolasjon.
