# Tilstandsrapport

Trygve Nilsens vei 12 D, 1061 OSLO

# gnr. 110, bnr. 46

Befaringsdato: 14.03.2025

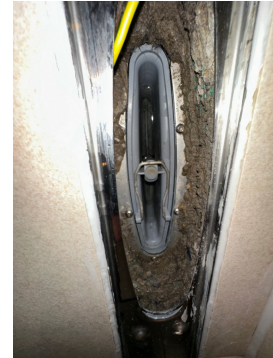
Slukrenne er plassert i dusjnise,  
det er benyttet sveisemembran som tettesjikt i gulv.  
Vegger er belagt med Wedi våtromsplater og  
tilhørende membransystem.

Slukrenne plassert i dusjnise

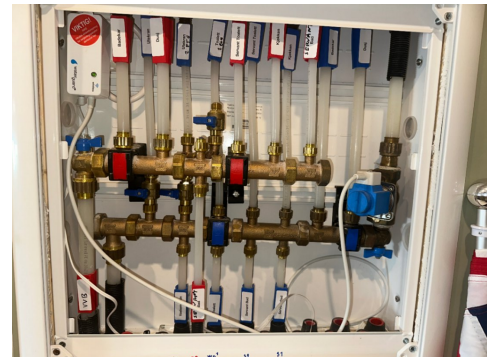
Røropplegg i boligen fremstår med: vanntilkobling med Pex-rør, samleskap med rørkurser og stoppekran er plassert i gang i u.etg.. Stoppekraner er testet og fungerer som de skal. Det er montert Waterguard i benkeskap på kjøkken, på wc og ved varmtvannsbereder.

Samleskap med rørkurser og stoppekraner

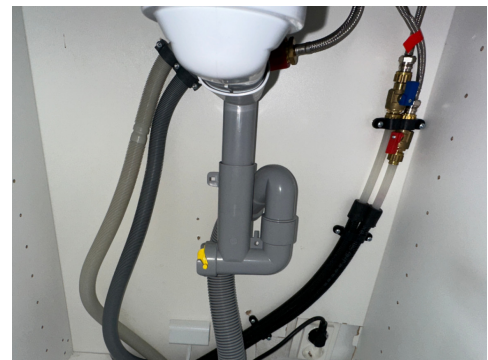
Røropplegg i kjøkkenbenk med Waterguard

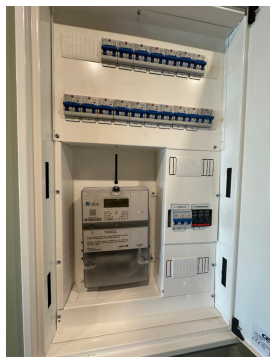
Sikringskap med automatsikringer.
