# Tilstandsrapport

Tomannsbolig

Berglia 16, 4407 FLEKKEFJORD

Befaringsdato: 06.10.2025

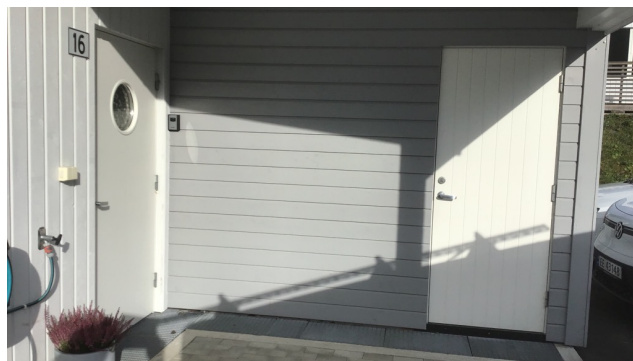
Malt ytterdør med glass og malt tett boddør.  
Malt skyvedør i fra stue/kjøkken  
Generelt har ytterdørene normal bruks slitasje og fungerte som tiltenkt

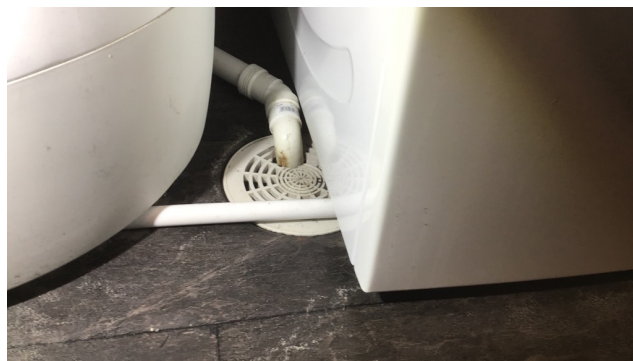
#### ! TG 1 Sluk, membran og tettesjikt

Badet har plastsluk og synlig vinylbelegg under sluk mansjetten som tettesjikt.

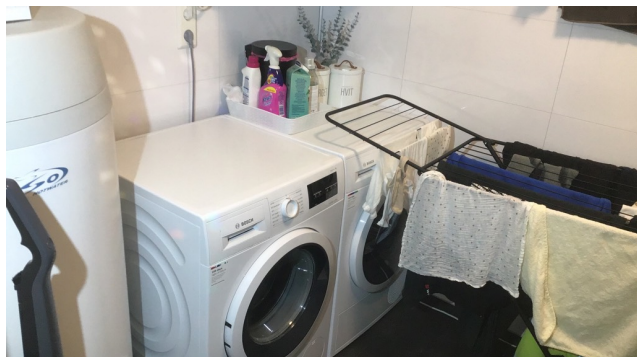
#### ! TG 1 Sanitærutstyr og innredning

Vaskerom med innredning med opplegg for vaskemaskin

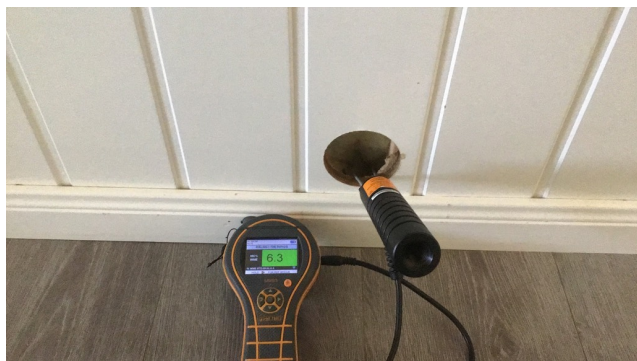
## ! TG 1 Tilliggende konstruksjoner våtrom

Hulltaking utført i gang bak varmtvannstank  
Ikke påvist unormale fuktverdier på kontrollert område. 6,3 vektprosent

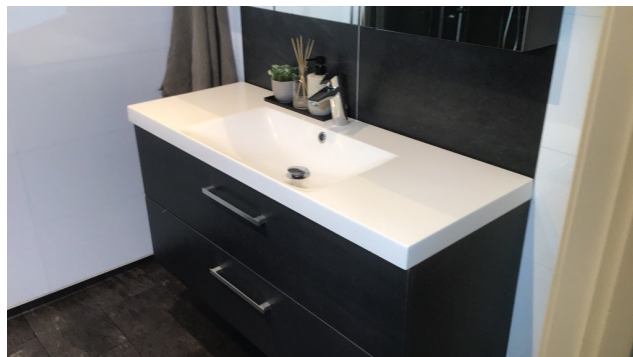
Bad har belegg på gulv, våtromsplater på vegger og malt slett tak.  
Det er montert baderomsinnredning med nedfelt vask, vegghengt toalett, dusjhjørne.  
Det er balansert ventilasjon og elektrisk gulvvarme.

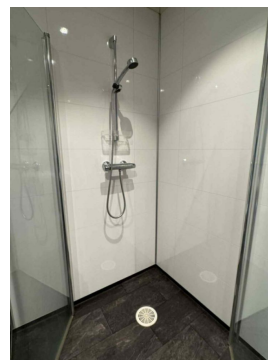
## ! TG 1 Overflater vegger og himling

Vegger med våtromsplater med oppkant av belegg langs gulv.  
Tak med med malt slett takhimling

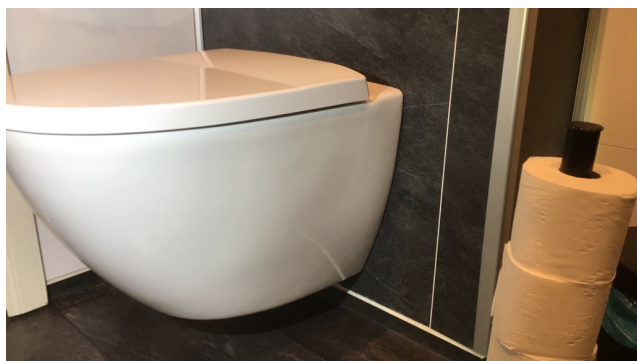
### ! TG 2 Sanitærutstyr og innredning

- Det er ikke påvist tilfredsstillende løsning for å synliggjøre lekkasje fra innebygget sistene.

Etablere dreusspalte under wc eller fremskaffe dokumentasjon på at det er «poseløsning» rundt sistene som gjør at drenshull ikke ansees nødvendig.

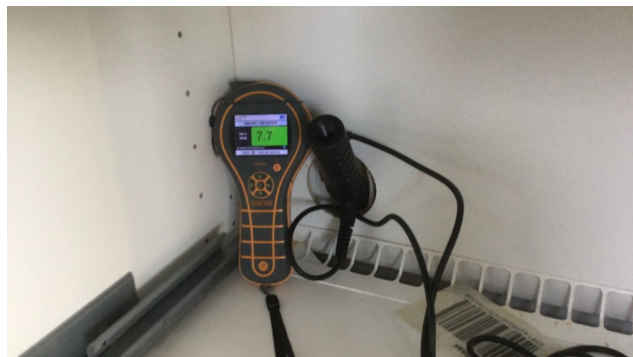
Hulltaking utført i kjøkkenskap bak dusj.

Ikke påvist unormale fuktverdier på kontrollert område. 7,7 vektprosent

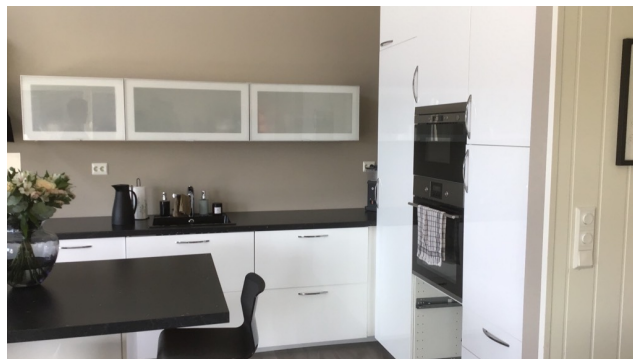
### ! TG 1 Overflater og innredning

Innredning med slette fronter og laminerte benkeplater. Integrert med komfyr, oppvaskmaskin, platetopp, micro og kjøleskap. Laminat på gulv og malte slette vegger. Det ble registrert lekkasjevarsler og komfyrvakt på kjøkkenet. Kjøkkenet har normal slitasje alder tatt i betrakt

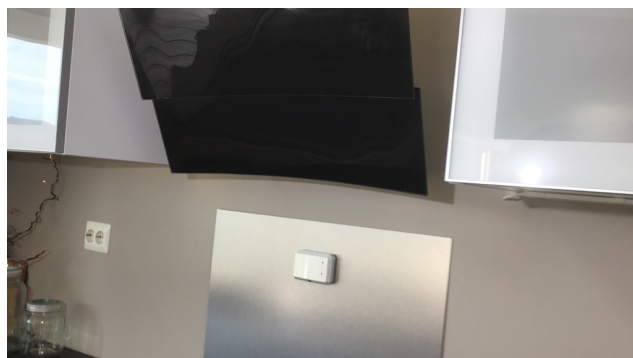
### ! TG 1 Avtrekk

Ventilator med utlufting ut. Det ble registrert komfyrvakt under kjøkkenventilatoren.

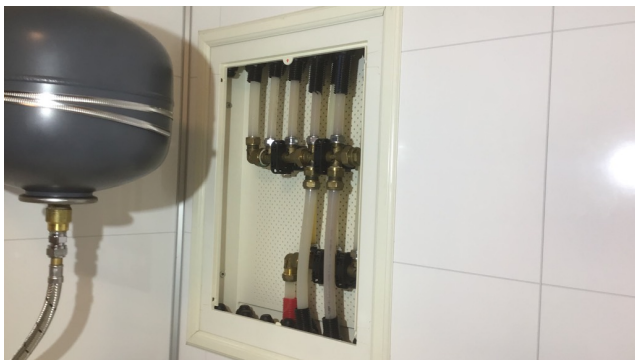
## ! TG 1 Vannledninger

Vannskap med dreneringshull for lekkasje med rør i rør montert på bad.  
Vannmåler og stoppekran montert ved varmtvannstank

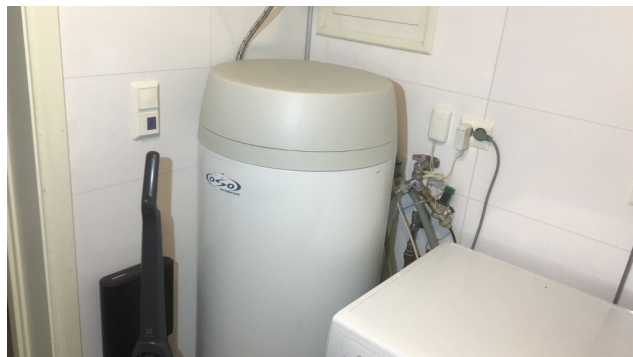
200 liters varmtvannstank plassert på vaskerommet, rommet har sluk og  
belegg på gulv som ivaretar lekkasjesikring.

Kravet om fasttilkobling har ikke tilbakevirkende kraft, men det  
anbefales
