# Tilstandsrapport

Enebolig

Ringstadhavna 10, 1667 ROLVSØY

Befaringsdato: 21.08.2025

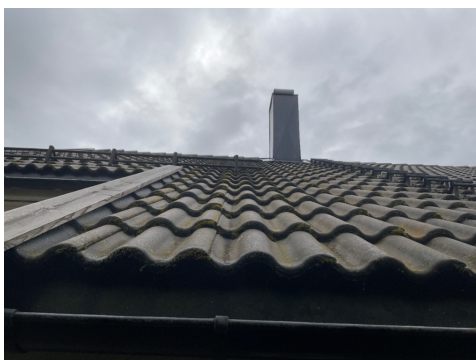
### ! TG 2 Nedløp og beslag

Takrenner og nedløp av plastbelagt stål.

- Det er ikke behov for utbedringstiltak for snøfangere i nær fremtid.

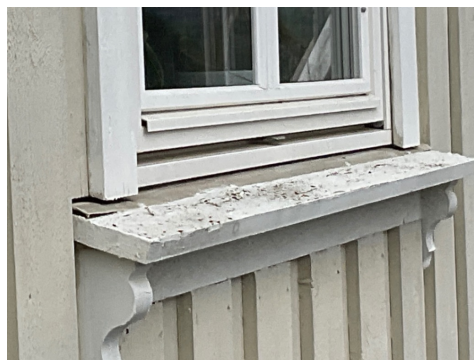
- Karmene i vinduer er slitte og det er sprekker i trevirket. Gjelder vannbrett.

- Det må foretas lokal utbedring.

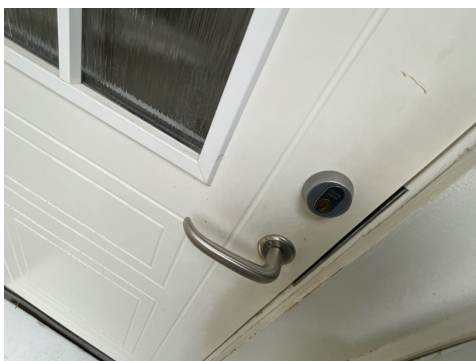
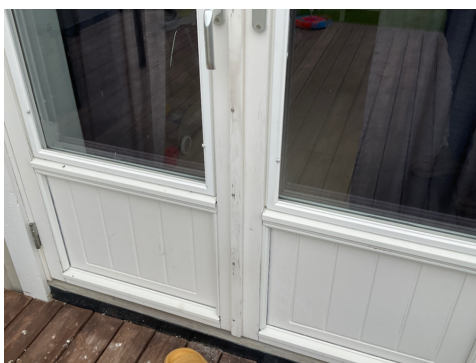
### ! TG 2 Dører

Ytterdør i tre fra 2009.

Lokal utbedring.

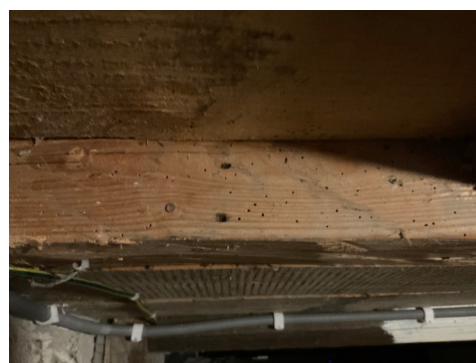
- Det er målt høydeforskjell på mellom 15-30 mm gjennom hele rommet. Tilstandsgrad 2 gis med bakgrunn i standardens krav til godkjente måleavvik.

- Det er registrert symptom på aktivitet fra skadedyr.

Ved en renovering bør det også sørges for å unngå knirk.

Tilstanden må overvåkes vedrørende aktivitet fra borebiller.

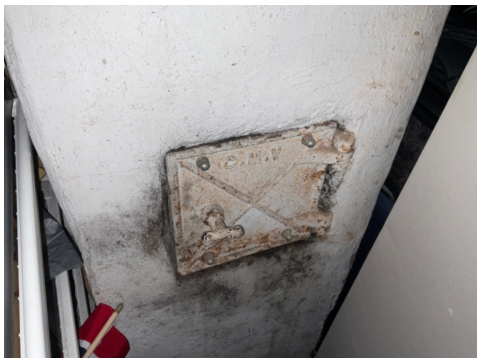
- Det er påvist sprekker og/eller riss i pipe.
- Det er påvist andre avvik:
- Mer enn halvparten av forventet brukstid er passert på pipe.

Feielluke som er plassert i kjeller har fått avvik fra Brann og feiervesen.

- Det må foretas lokal utbedring.
- Andre tiltak:
- Tidspunkt for piperehabilitering nærmer seg.

Feielluke bør skiftes etter anmerkning fra Brann og Feiervesen. Konferer eier for ytterligere informasjon.

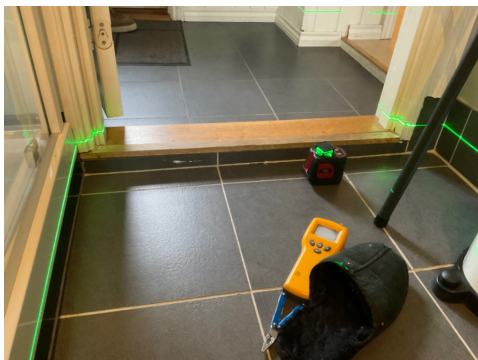
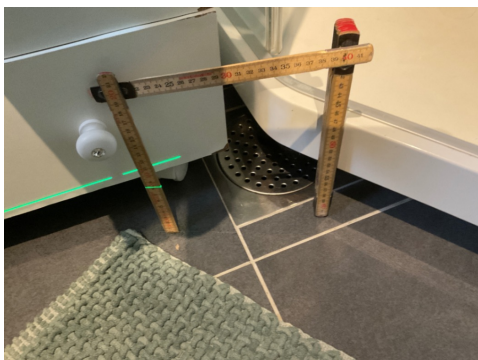
## ! TG 2 Overflater Gulv

- Selv om bom eller hull lyd ikke alltid er et umiddelbart problem, bør det overvåkes nøye før eventuell utvikling i sprekker i flisfuger e.l. oppstår. Dette må en foreta tiltak for, for å begrense utviklingen.

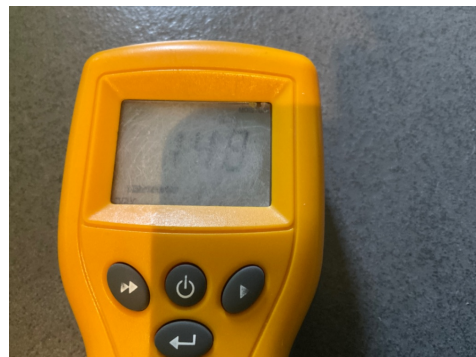
### ! TG 2 Sluk, membran og tettesjikt

Fuktmåler viser normale verdier.

- Sluket må sjekkes og rengjøres jevnlig.
- Eldre sluk av plast er ofte utsatt for lekkasjer og særlig i overganger. Eventuelle lekkasjer kan medføre fuktskader på tiliggende konstruksjoner.
- Overvåk tilstanden jevnlig. For å få tilstandsgrad 0 eller 1 må tettesjiktet skiftes ut, men tidspunktet for når dette er nødvendig er vanskelig å si noe om.
- Det er viktig å merke seg at levetiden til en membran varierer basert på kvalitet, installasjon og bruk. Eldre membraner kan bli sprø og sprekke opp, noe som fører til at de mister sin vanntettende funksjon. Dette kan resultere i vannlekkasjer gjennom vegger og gulv og fuktskader.

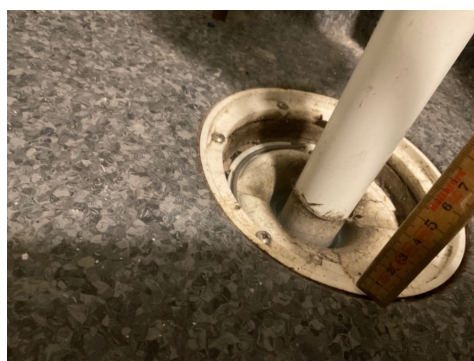
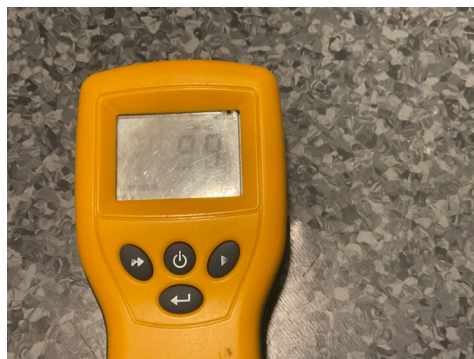
### ! TG 2 Sluk, membran og tettesjikt

Fuktmåler viser normale verdier.

- Overvåk tilstanden jevnlig. For å få tilstandsgrad 0 eller 1 må tettesjiktet skiftes ut, men tidspunktet for når dette er nødvendig er vanskelig å si noe om.
- Det er viktig å merke seg at levetiden til en membran varierer basert på kvalitet, installasjon og bruk. Eldre membraner kan bli sprø og sprekke opp, noe som fører til at de mister sin vannnettende funksjon. Dette kan resultere i vannlekkasjer gjennom vegger og gulv og fuktskader.
- Sluket må sjekkes og rengjøres jevnlig.
- Eldre sluk av plast er ofte utsatt for lekkasjer og særlig i overganger. Eventuelle lekkasjer kan medføre fuktskader på tiliggende konstruksjoner.

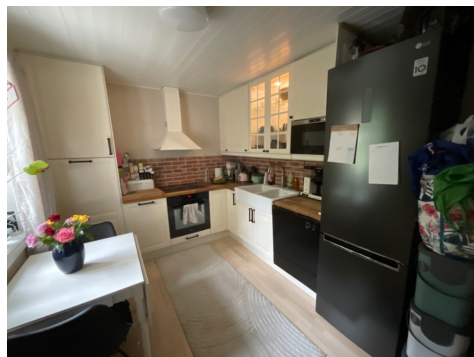
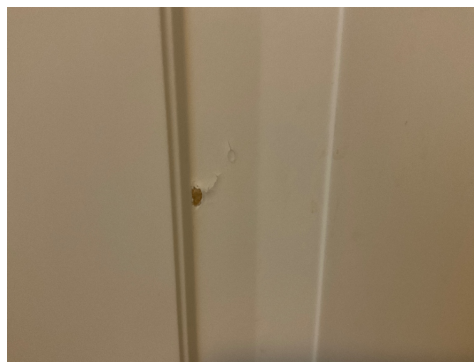
- Det er påvist at overflater har noe skader.

- Det må foretas lokal utbedring.

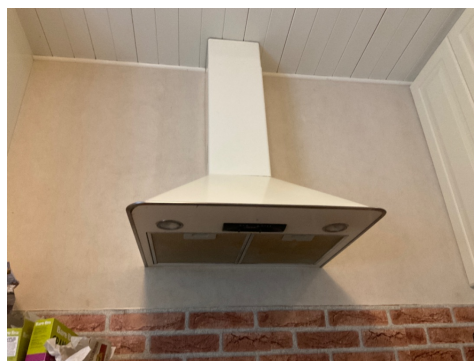
### ! TG 2 Avtrekk

Begynnende høy alder på ventilator.

Ikke nødvendig med tiltak da den fungerer i dag, men grunnet alder kan skader plutselig oppstå.

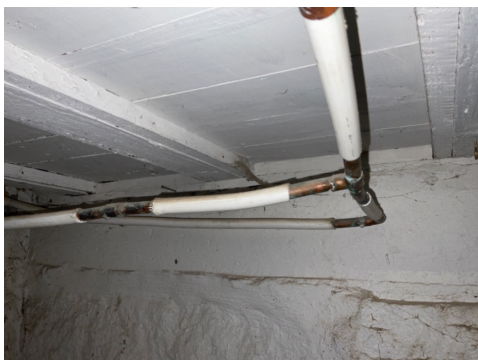
### ! TG 2 Vannledninger

- Det er ikke behov for utbedringstiltak siden anlegget fungerer i dag, men ut ifra alder kan skader plutselig oppstå på eldre anlegg.

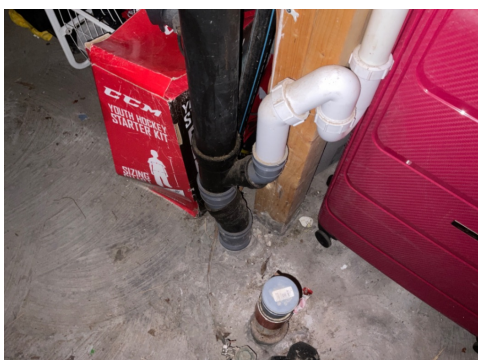
## ! TG 2 Avløpsrør

Avløpsrør av plast.

- Det er ikke behov for utbedringstiltak siden anlegget fungerer i dag, men ut ifra alder kan skader plutselig oppstå på eldre anlegg.

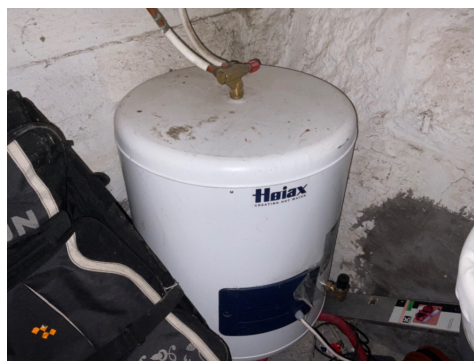
## ! TG 2 Varmtvannstank

Varmtvannsbereder på 120 liter fra antatt ca. 2000.

- Det er ikke behov for utbedringstiltak siden tanken fungerer i dag, men ut ifra alder kan skader plutselig oppstå på eldre tanker.
- Det bør etableres tilfredsstillende el-tilkobling etter gjeldende forskrift.

Bereider skal etter dagens forskrifter være tilkoblet fast kobling. Det var ikke et krav da den ble montert, men det anbefales at dette etableres.

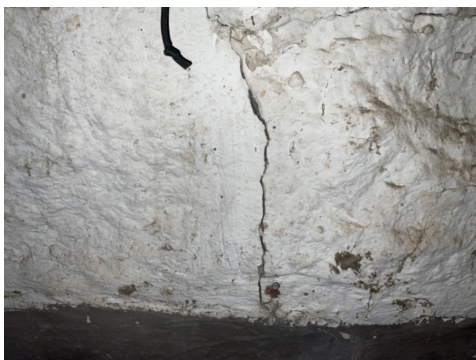
## ! TG 2 Grunnmur og fundamenter

Grunnmur av naturstein, granitt samt betong.

- Grunnmuren har sprekkdannelser.

- Lokal utbedring må utføres.
