Tilstandsrapport

Boligbygg med flere boenheter

Bråtenlia 3B , 1929 AULI

Befaringsdato: 05.05.2026

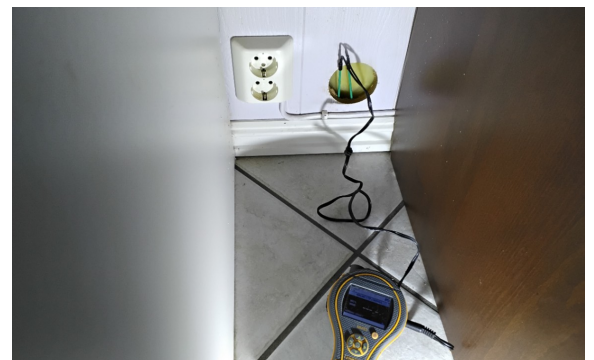
Beskrivelse
Leiligheten ligger delvis under bakkenivå.

Fuktsjekk på soverom i vegg under bakkenivå.

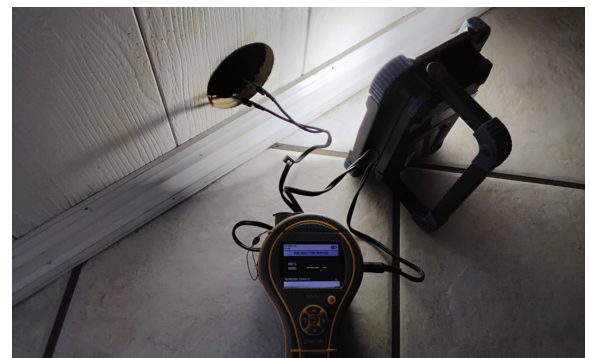
Hulltaking er foretatt uten å påvise unormale forhold.
Hulltaking er foretatt i vegg fra gangen til bak dusjsons.

Fuktsøk mot bad.
