# TILSTANDSRAPPORT

Tomannsbolig

Hølo 6 A

19.06.2025

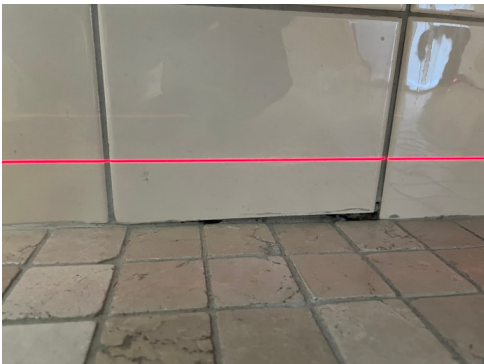
Lite silikon i overgang gulv/vegg under servant skap.

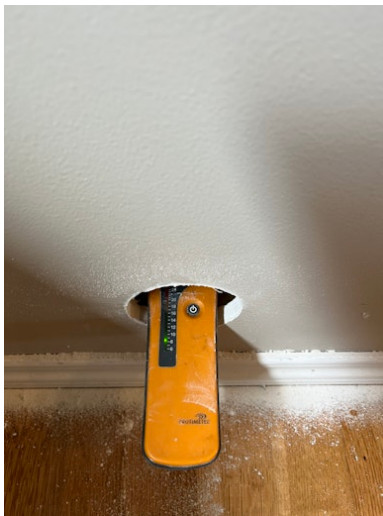
Det er utført hulltaking mot våtrommets vanninnstallasjon der det er antatt størst risiko for eventuelle vannlekkasjer/fuktskader. Hullet er utført fra tilstøtende rom på baksiden av våtrommets fuktsikring. Ingen forhøyede fuktverdier funnet.

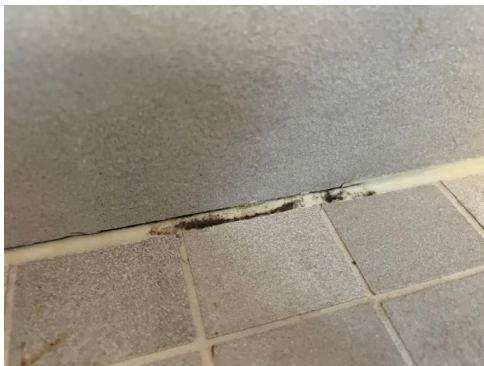
Det er observert svertesopp i silikonfug i dusjsone, dette kan skyldes lav ventilasjon (avtrekk/tilluft). Det kan også være av at silikonens ytterste belegg er vasket bort og lager grunnlag for vekstvilkår av svertesopp. Det er anbefalt at silikon fjernes og ny etableres, og kontroll over luftsirkulasjonen. Det nevnes at svertesopp ikke er en farlig vekst og at den er helt vanlig i norske hjem. Noe tynn silikon fuge i overgang vegg/gulv. Synlige flisekanter i dusjsone.

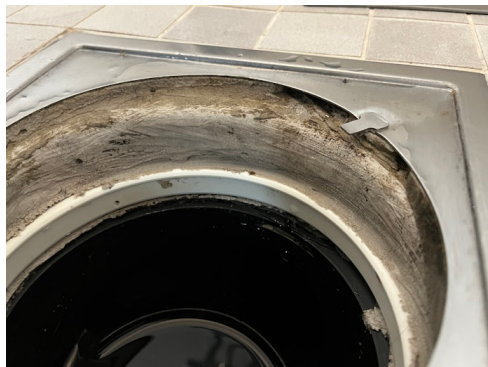
Det er synlig bruk av både membran og mansjett under klemring i sluk.

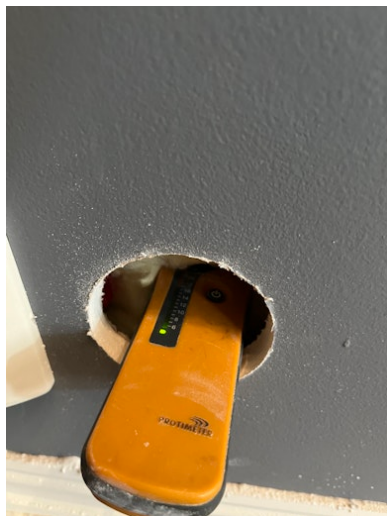
Det er utført søk etter fukt fra tilstøtende rom med hulltaking. Ingen tegn til forhøyede fuktverdier på baksiden av membran på tilfeldige valgte plasser.
