# Tilstandsrapport

Enebolig med inntilbygget carport

Bregneveien 10, 2450 RENA

Befaringsdato: 16.05.2025

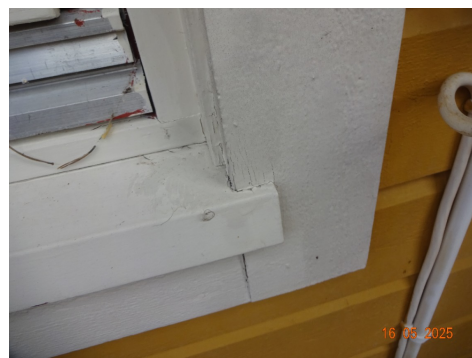
#### Vurdering av avvik:

- Det er ingen eller liten lufting i nedre kant av kledning mot grunnmur.
- Det er påvist andre avvik:

Panel er ført helt ned mot vannbrett, fare for fuktopptrekk og forvittringer.

- Det må foretas tiltak for å lukke avviket.
- Det bør foretas tiltak for å bedre lufting av kledningen.

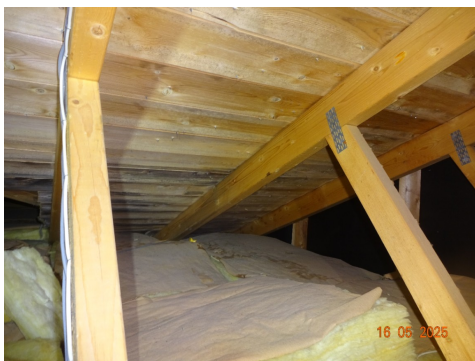
## TG 2 Takkonstruksjon/Loft

- Det er påvist andre avvik:
- Det er påvist fuktskjolder på isolasjon.  
Synlige spiker igjennom undertak.  
Noe svertesopp i undertak.  
Skjevheter i takkonstruksjon i overgang eldre del/tilbygget del.

Anbefaler ytterligere undersøkelser.

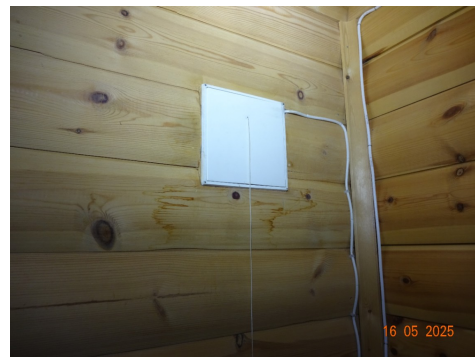
### Vurdering av avvik:

- Det er påvist andre avvik:
- Det er påvist fuktskjolder i panel ved veggventil i lagerrom. Ved bruk av fuktmåler ble det ikke registrert unormale verdier.  
Mangler gerikter rundt flere innerdører i kjeller.

Anbefaler ytterligere undersøkelser.

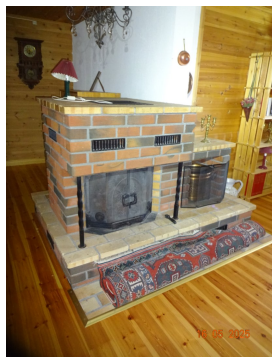
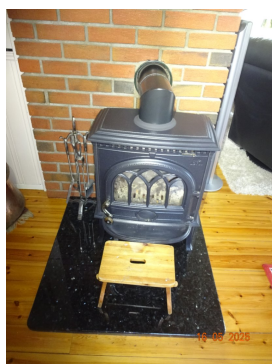
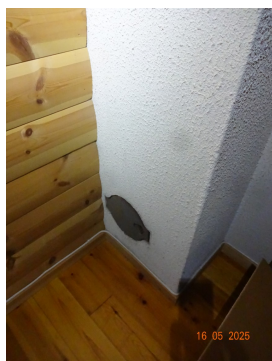
### Vurdering av avvik:

- Det er påvist brennbart materiale nærmere enn 300 mm fra sotluke/feiluke.
- Riss i murpuss i pipe over tak.

- Det må foretas tiltak for å lukke avviket.

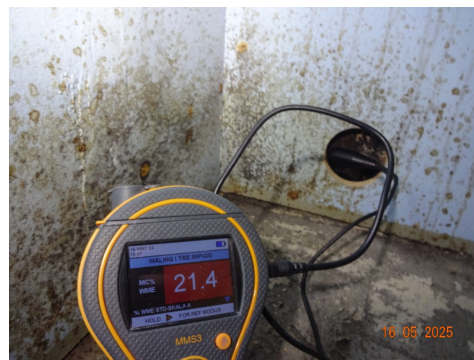
## TG 3 Rom Under Terreng

- Det er konstatert høyt fuktnivå og synlig skade i vegg.

Synlige fuktskader/svertesopp på overflater i området ved hulltaking.

Platene må fjernes for å sjekke omfanget av skader. Anbefaler ytterligere undersøkelser.

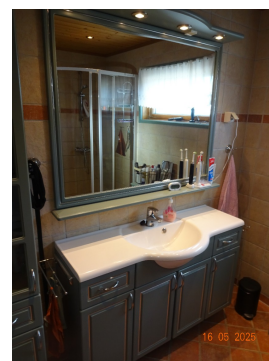
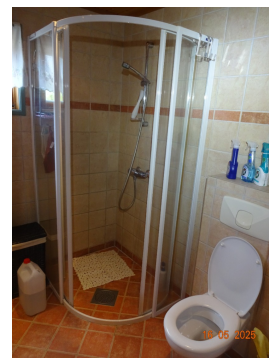
## ! TG 2 Overflater vegger og himling

Fuktmerker i himling ved downlight. Ved bruk av fuktmåler ble det ikke  
registrert unormale verdier. Tørt ved befaring.

- Det må foretas tiltak for å lukke avviket.

Vindu bør fuktbeskyttes.

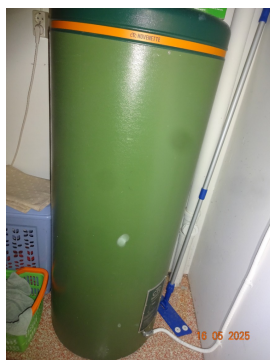
#### ! TG 2 Varmtvannstank

Eldre varmtvannsbereder plassert på vaskerom i kjeller, 192 liter.

- Det er ikke behov for utbedringstiltak siden tanken fungerer i dag, men ut ifra alder kan skader plutselig oppstå på eldre tanker.
