# Tilstandsrapport

Rekkehus

Gråspurvvegen 82, 2209 KONGSVINGER

Befaringsdato: 15.10.2025

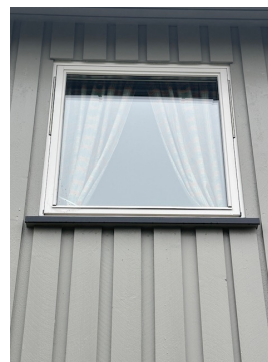
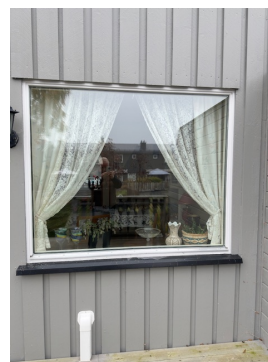
Dette er borettslagets ansvar og kostnader. For å få tilstandsgrad 0 eller 1 må vinduene skiftes ut, men tidspunktet for når dette er nødvendig er vanskelig å si noe om.

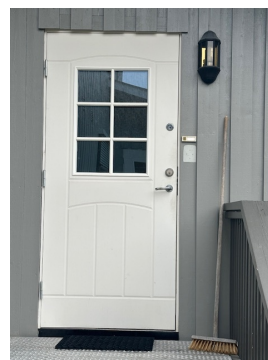
### ! TG 2 Dører

Malt inngangsdør med glass i dørblad og sikkerhets lås. Terrassedør m/2-lags isolerglass

For å få tilstandsgrad 0 eller 1 må terrassedøren skiftes ut, men tidspunktet for når dette er nødvendig er vanskelig å si noe om. Det er borettslaget som evt. skifter dører - borettslaget tar også kostnaden.

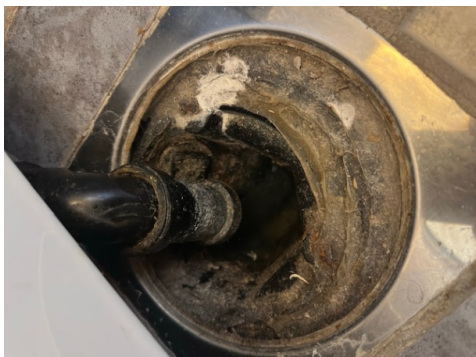
### ! TG 2 Sanitærutstyr og innredning

- Det er påvist skader på innredning.

Lokal utbedring bør utføres.

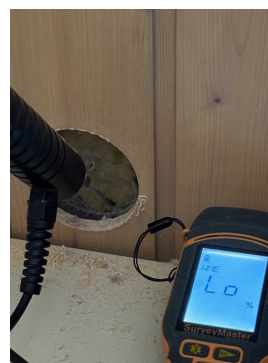
### ! TG 3 Generell

- Våtrommet har behov for omfattende oppgraderinger. For å sikre en løsning som oppfyller gjeldende krav, bør tettesjikt, sluk og røropplegg oppgraderes og dokumenteres.

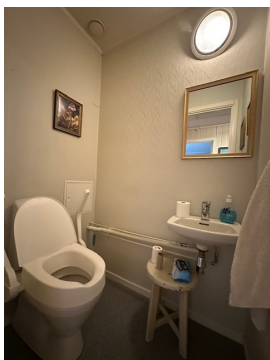
Toalettrom. Vinylbelegg på gulv, malt tapet på vegger og slett malt tak. Porselensvask. Speil. Frittstående klosett. Takventil. Det opplyses på generelt grunnlag at vanntilførsel til rom uten sluk og vanntette overflater er en risikokonstruksjon som erfaringsmessig kan ha hyppig skadefrekvens.

- Mekanisk avtrekk bør etableres på toalettrom.
