# Tilstandsrapport

📍 Sørums gata 9, 2000 LILLESTRØM

# gnr. 81, bnr. 2716, snr. 37

Rapportdato: 14.08.2025

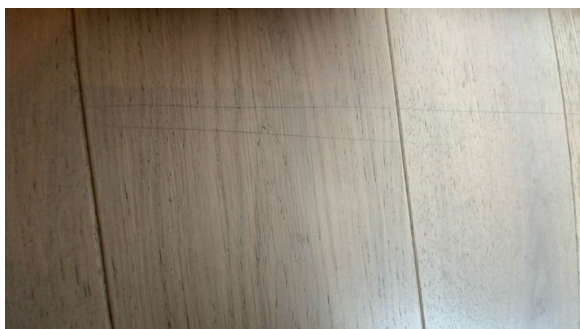
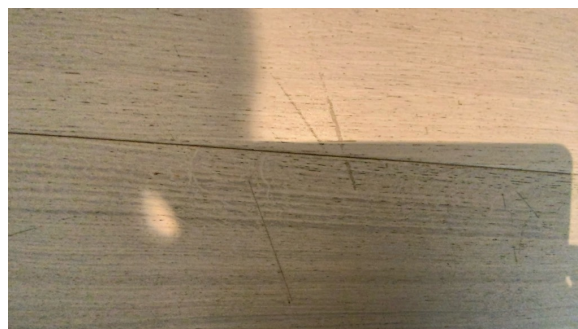
### TG 2 Overflater

Innvendig er det gulv av parkett. Veggene har malte flater. Innvendige tak har malte flater.

Det er stedvis noen hakk og riper i entre.

Det er ingen konsekvens da parkett vurderes å ha tiltenkt funksjon. Parkett må repareres med reparasjonsvoks lokalt, slipes eller byttes for å lukke avviket.

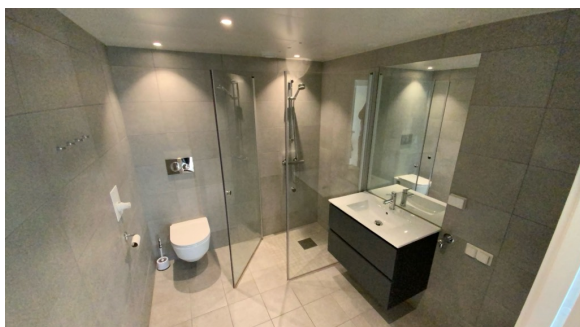
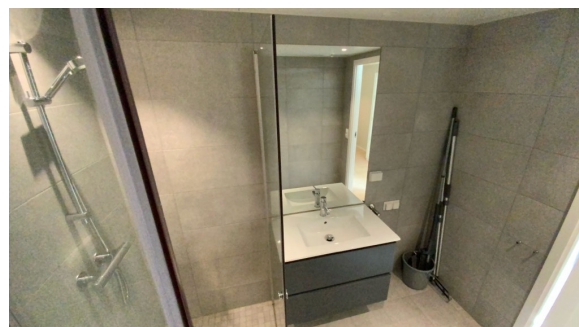
### 7. ETASJE > BAD

Aktuell byggeforskrift er teknisk forskrift 2017. Dokumentasjon: kontrollerklæringer.

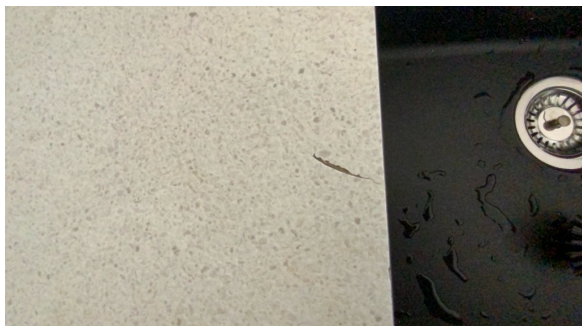
### TG 2 Overflater og innredning

Hakk på benkeplaten ved oppvaskkummen.

Det anbeføaes at hakk forsegles med lakk slik at det ikke utvikler seg videre fuktskade i plate.
