# Tilstandsrapport

Boligbygg med flere boenheter

Revelveien 6B , 8626 MO I RANA

Rapportdato: 08.05.2026

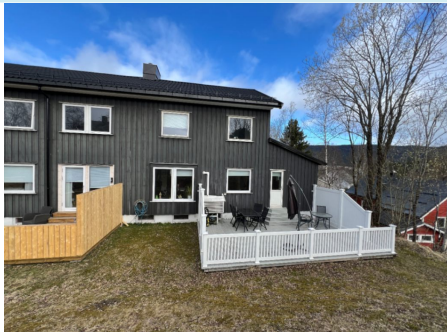
- Det mangler ett bord vindskibeslag på tilbygg. Vindski er råteskadet. Borettslagets ansvar.

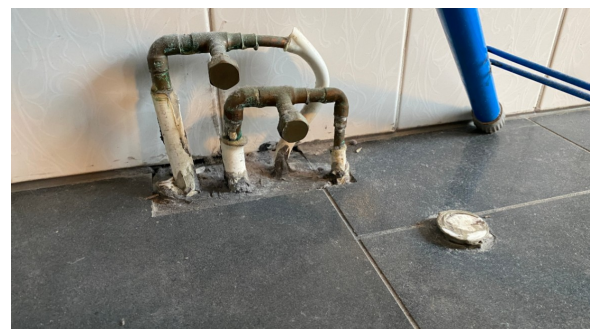
- Manglende oppgradering av våtrommet medfører høy risiko for at konstruksjonene ikke vil tåle vanlig bruk av vann eller lekkasjer. Dette kan føre til fuktskader på tilstøtende konstruksjoner.

Ved renovering må alle forhold med tettesjikt, våtsone, sluk m.m. må dokumenteres.

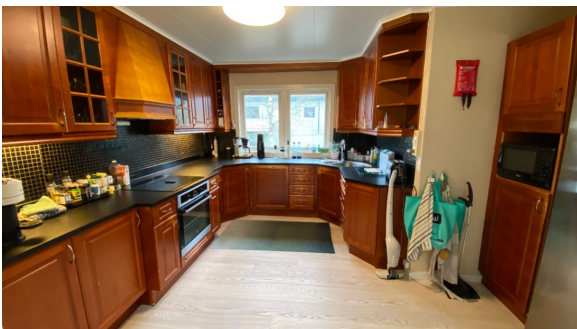
Det er noe slitasje på enkelte fronter samt litt fuktsvelling i benkeplateskjøt.

Avvik må vurderes utbedret.
