# Tilstandsrapport

Boligbygg med flere boenheter

Løvenstadvegen 4 B, 2006 LØVENSTAD

Befaringsdato: 14.08.2025

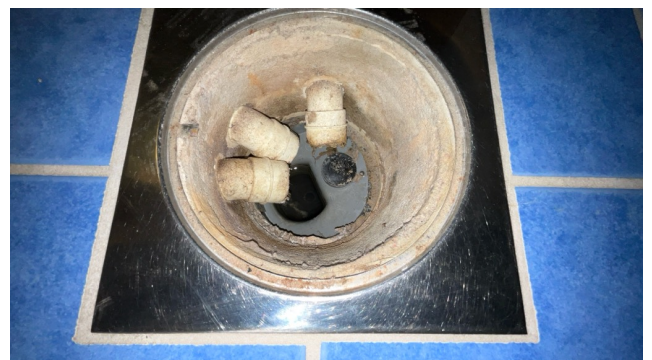
- Det er påvist at høydeforskjell fra topp slukrist til gulv/synlig topp membran ved dørterskel er mindre enn 25 mm.
- Det er påvist avvik i fallforhold til sluk i forhold til krav i forskrift på byggetidspunktet.

Kontroll av sluk.

- Overvåk tilstanden jevnlig. For å få tilstandsgrad 0 eller 1 må slukløsningen skiftes ut og sannsynligvis må også membransjiktet skiftes/utbedres. Det er imidlertid vanskelig å si noe om tidspunktet for når dette er nødvendig.
- Det er viktig å merke seg at levetiden til en membran varierer basert på kvalitet, installasjon og bruk. Eldre membraner kan bli sprø og sprekke opp, noe som fører til at de mister sin vanntettende funksjon. Dette kan resultere i vannlekkasjer gjennom vegger og gulv og fuktskader.
- Overvåk tilstanden jevnlig. For å få tilstandsgrad 0 eller 1 må tettesjiktet skiftes ut, men tidspunktet for når dette er nødvendig er vanskelig å si noe om.

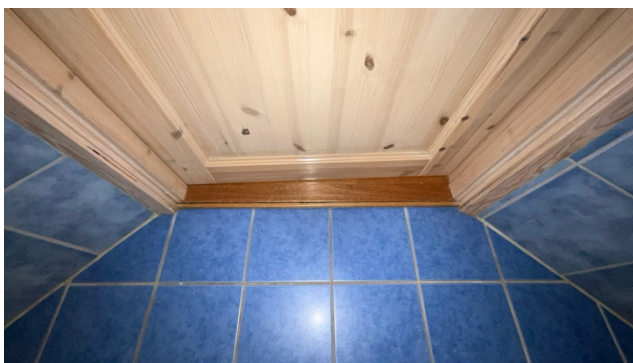
Luftespalte på dørblad bør opparbeides.

- Over tid kan manglende tilluftsventilering resultere i mugg- og soppdannelse, spesielt på steder som ikke får god nok luftgjennomstrømning.
- Det bør etableres tilfredsstillende tilluft til våtrom f.eks. luftespalte ved dør e.l.

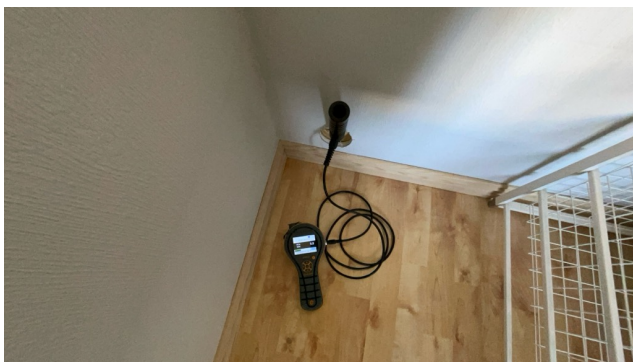
Hulltaking er foretatt uten å påvise unormale forhold. Hulltaking er foretatt ved/i Soverom. Fuktivotemåling (vekt%) i konstruksjonen ble målt til 9.

Utført hulltaking.

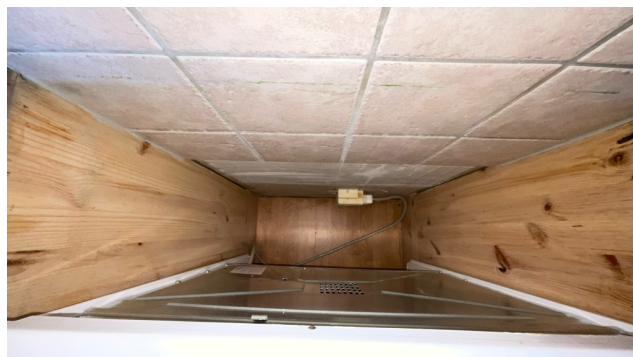
Kontroll bak ovn. Ingen tegn til fuktskader på befaringsdagen.

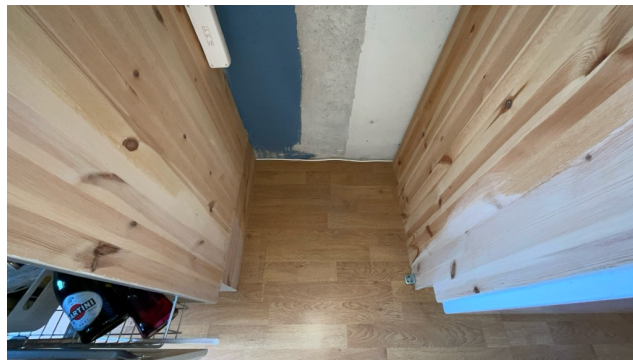
- Det er påvist skader på overflater/kjøkkeninnredning utover normal slitasjegrad.

Veggoverflater bør males.

- Det må påregnes lokal utbedring/utskiftning.

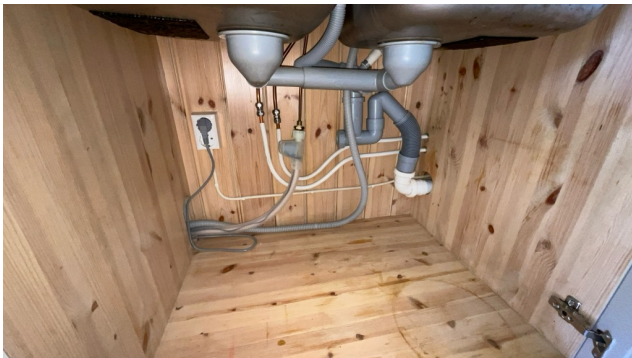
Besiktigelse av røropplegg.

- I forbindelse med oppgradering av våtrom vil det være naturlig med utskiftning av rør.
- Det er ikke behov for utbedringstiltak siden anlegget fungerer i dag, men ut ifra alder kan skader plutselig oppstå på eldre anlegg.
- Tidspunkt for utskiftning av vannledninger nærmer seg.
