Tilstandsrapport

Rekkehus

Blåvingeveien 29 A, 1930 AURSKOG

Befaringsdato: 12.09.2024

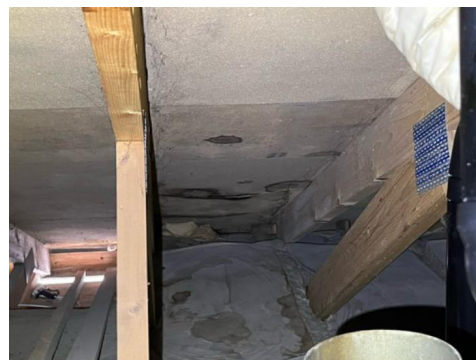
Takkonstruksjon/Loft

Vurdering av avvik:

- Undertaket er misfarget.

Det er stedvis fukt skjolder antas etter tidligere lekkasje.

Loft er konstruksjon som jevnlig bør kontrolleres.

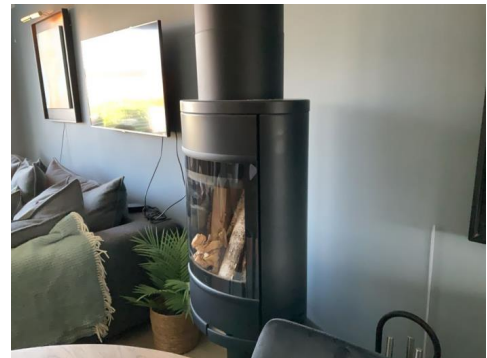
Vurdering av avvik:

Det foreligger avvik etter feierinspeksjon. Det er brennbart materiale for nær pipe i etasjeskille.

Avviket må utbedres.

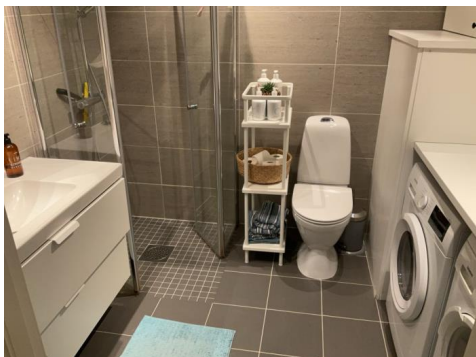
Baderommet ble oppusset i 2019 iht. tidligere salgsopplysninger.
Det er ikke fremlagt noe dokumentasjon på våtrommet.

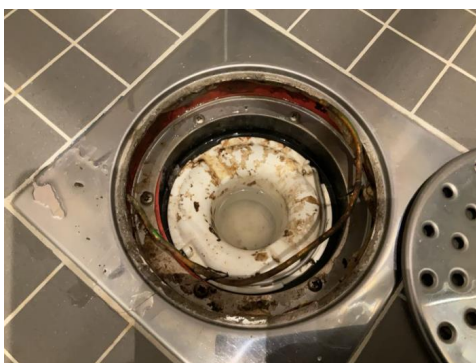
Det er plastsluk og det antas å være smøremembran. Antas fra 2019. (Ukjent utførelse - ikke fremlagt dokumentasjon).

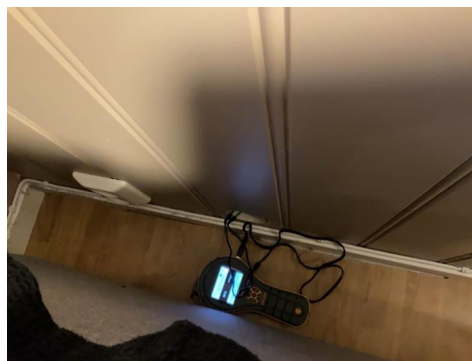
Det ble målt med stikkelektroder i treverk og det ble gjort visuell inspeksjon.

Det ble ved målinger og visuell inspeksjon ikke påvist tegn på fuktskader.
