# Tilstandsrapport

Enebolig m/hybeldel

Lågendalsveien 129, 3270 LARVIK

Befaringsdato: 13.03.2024

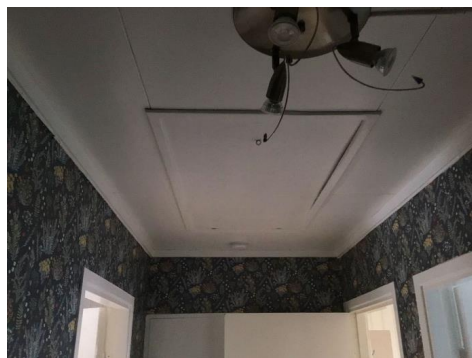
Takkonstruksjon fra byggeår. Besiktigelse ble utført fra loft. Tilkomst til loft fra nedfellbar loftstrapp i gang 2 etg. Det ble observert fuktskjolder v/pipe. God lufting.

- Det er påvist fuktskjolder/skader i takkonstruksjonen.

- Det må gjøres nærmere undersøkelser.

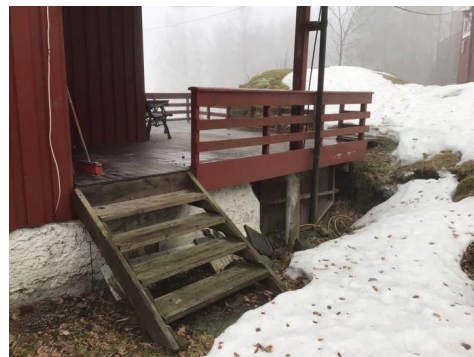
- Rekkverket er for lavt i forhold til dagens krav til rekkverkshøyder.
- Det er påvist andre avvik:

- Det er ikke krav om utbedring av rekkverkshøyde opp til dagens forskriftskrav.
- Det må foretas tiltak for å lukke avviket.

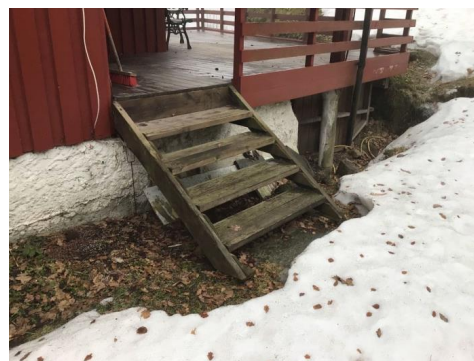
Trapp oppført i trekonstruksjoner. Preg av elde og slitasje.

- Det er ikke montert rekkverk.
- Det er påvist andre avvik:

- Rekkverk må monteres for å lukke avviket.
- Det må foretas tiltak for å lukke avviket.

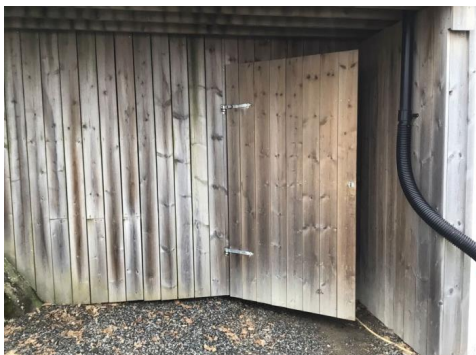
Bod på ca. 9 m<sup>2</sup> under terrasse. Gruset dekke og synlig fjell. Noe fukt/vann via fjell/terreng.

- Det må foretas tiltak for å lukke avviket.

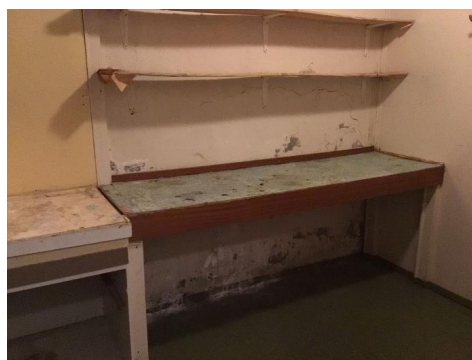
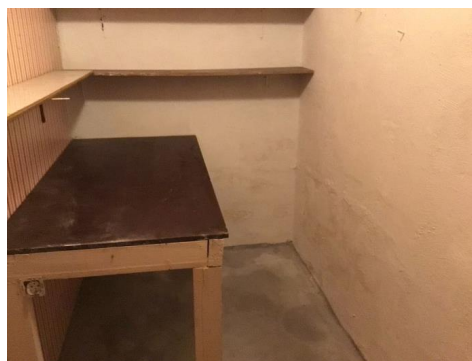
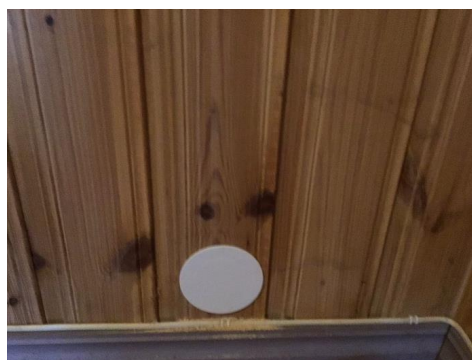
Det er observert fuktutslag på yttervegger og gulv i betong v/bruk av fuktmåler. Noe synlige fuktskjolder/saltutslag i bod og vaskerom. Det er tatt hulltaking i stue (hybel) og det ble observert fuktutslag i hull.

- Det er påvist indikasjoner på noe fuktgjennomtrenging inn i kjellermur.
- Det er påvist indikasjoner på noe fuktgjennomtrenging i kjellergulv.
- Det er gjennom hulltaking påvist høyt fuktnivå inne i trekonstruksjonen i hulltakingen, men ikke påvist fuktskader i dette området. Høy luftfuktighet kan over tid føre til muggvekst eller sverting av materialer. Samtidig kan materialer og konstruksjoner bli ødelagt.

- Det påviste fuktnivå gir grunn til å overvåke konstruksjonen jevnlig for å se utvikling over tid, og eventuelt foreta tiltak for å unngå fuktskader.

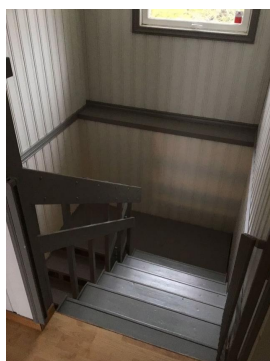
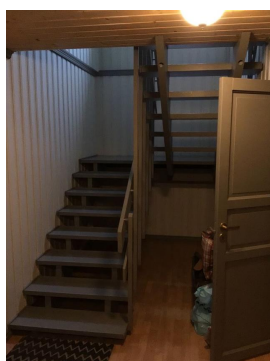
Heltre trapp fra byggeår. Noe mangler ihht. dagens krav. Noe slitasje.

- Det er ikke krav om utbedring av åpninger opp til dagens krav.
- Håndløper må monteres på vegg for å tilfredsstille krav på byggetidspunktet.

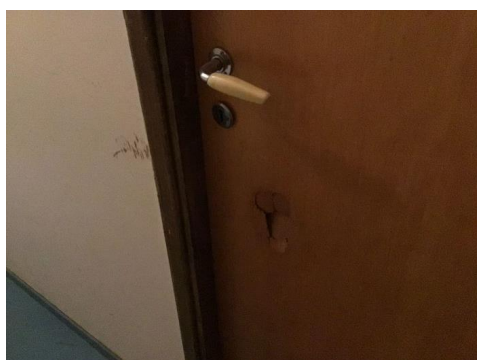
Dører av forskjellig type og alder. Noe preg av slitasje. Hull i dør til vaskerom.

- Enkelte av innvendige dører har en del slitasje.
- Det er påvist avvik som tilsier at det bør foretas tiltak på enkelte dører.

Hull i dør

- Enkelte dører må justeres.
- Det bør foretas tiltak på enkelte dører.
- Lokal utbedring må påregnes.

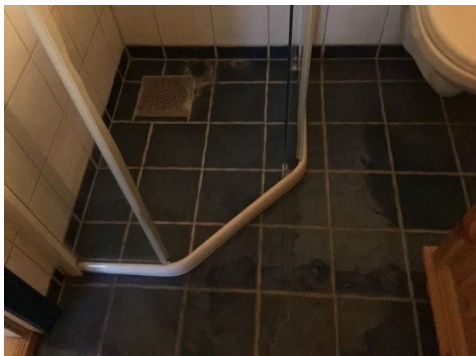
- Det er påvist avvik i fallforhold til sluk i forhold til krav i forskrift på byggetidspunktet.
- Det er påvist at høydeforskjell fra topp slukrist til gulv/synlig topp membran ved dørterskel er mindre enn 25 mm.
- Det er mulighet for at det kan forekomme vannlekkasje på våtrommet hvor vann ikke vil gå til sluk.
- Målinger viser at det ikke er fall til sluk (motfall).

- Det bør etableres avrenning inn til sluk for hele våtrommet.
- Det må foretas utbedring av fallforhold.

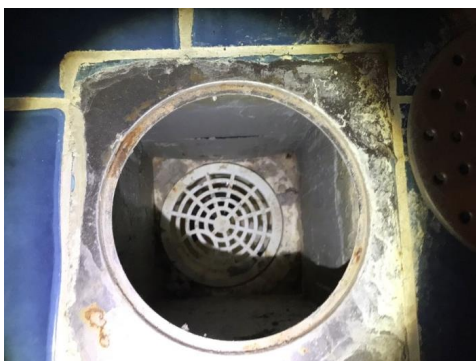
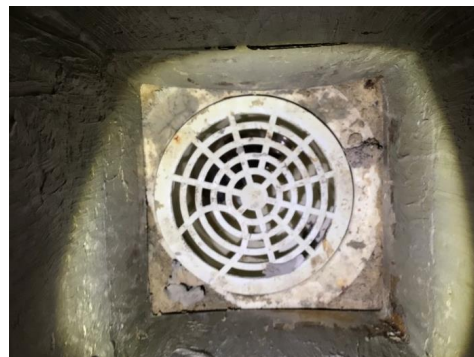
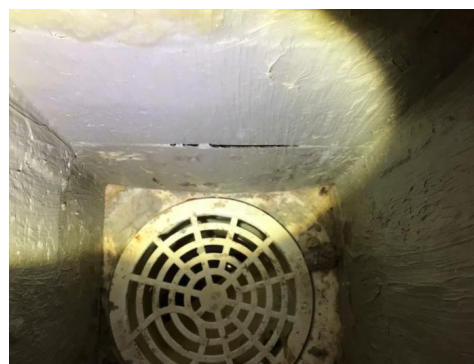
- Mer enn halvparten av forventet brukstid er passert på membranløsningen.
- Mer enn halvparten av forventet brukstid er passert på slukløsningen.
- Det er påvist andre avvik:

- Sluket må sjekkes og rengjøres jevnlig.
- Overvåk tilstanden jevnlig. For å få tilstandsgrad 0 eller 1 må slukløsningen skiftes ut og sannsynligvis må også membransjiktet skiftes/utbedres. Det er imidlertid vanskelig å si noe om tidspunktet for når dette er nødvendig.
- Det må foretas tiltak for å lukke avviket.

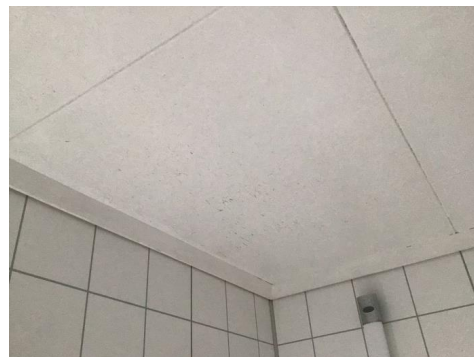
- Våtromsplater er ikke montert fagmessig.
- Det er vindu/dør med ikke fuktbestandige materialer i våtsonen (ved vask, dusj, badekar, osv.), løsningen eller byggematerialet er uegnet
- Det er påvist andre avvik:

Slitasje

- Det må foretas lokal utbedring.
- Uegnede materialer må fuktbeskyttes/utskiftes.
- Det må foretas tiltak for å lukke avviket.

Pusse opp og montere bunnlist

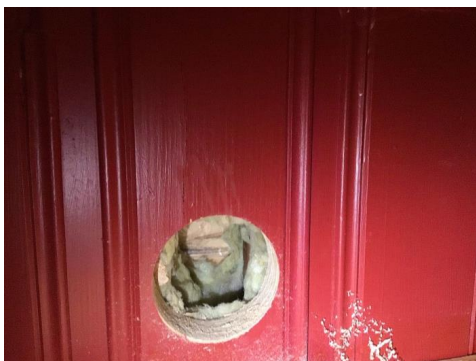
Det er utført hulltaking i skap på kjøkken og det ble observert at det er montert plastfolie på vegg mot bad. Dette er feil plassering og montering av plastfolie ihht. type konstruksjon. Det ble ikke observert fukt i konstruksjonen eller på overflater v/bruk av fuktmåler på befaringen.

- Hulltaking er foretatt og det er påvist avvik i konstruksjonen.

- Gjennomføre ytterligere undersøkelser og foreta utbedring av skade.

Utbedre når bad/vaskerom renoveres.

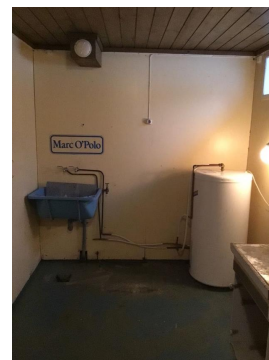
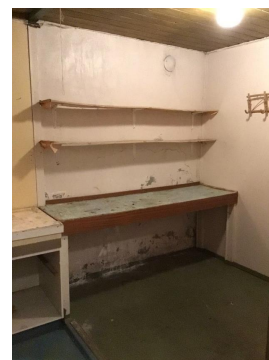
Av installasjoner finnes skap, utslagsvask m/opplegg for vaskemaskin og vv-tank. Rommet bærer preg av elde og slitasje. Det var skader på gulvbelegg og det var manglende utførelse v/sluk ihht. gulvbelegg. Det er naturlig avtrekk og det er ikke tilluft v/dør. Det er flere ventiler på vegg, dette kan fungere som tilluft. TG3 settes automatisk ut fra alder (bygget før 1997) og observasjoner.

- Våtrommet må totalrenoveres. Alle forhold med tettesjikt, våtsone, sluk m.m. må dokumenteres.

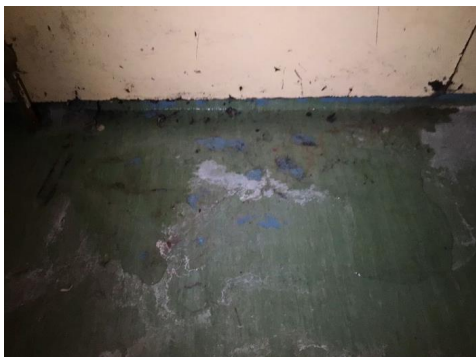
Det ble observert fuktutslag v/bruk av fuktmåler på yttervegg og det ble observert saltutslag/skjolder på yttervegg.

På befaringen var det vann på gulv og opp mot vegg (bod) under v/vask. Ukjent om det er lekkasje på rør og skader i vegg.

Vann

- Det må foretas tiltak for å lukke avviket.

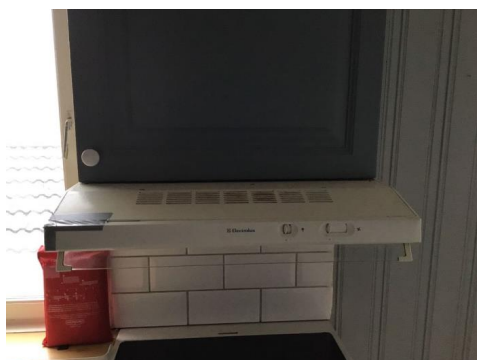
Det er montert en vifte på kjøkken. Den har avtrekk ut av rommet. Skade på vifte og noe slitasje.

Skade på vifte og noe slitasje.

- Det må foretas tiltak for å lukke avviket.

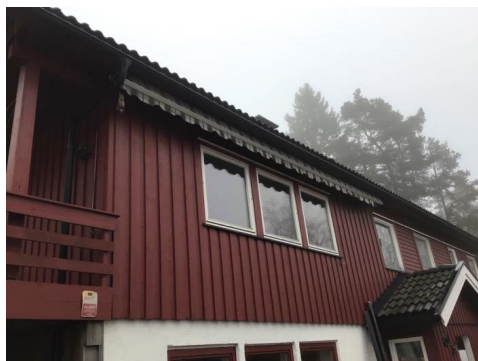
Det er montert utvendig manuell markise på fasade mot øst. Noe preg av elde og slitasje.

Utbedre eller montere ny markise

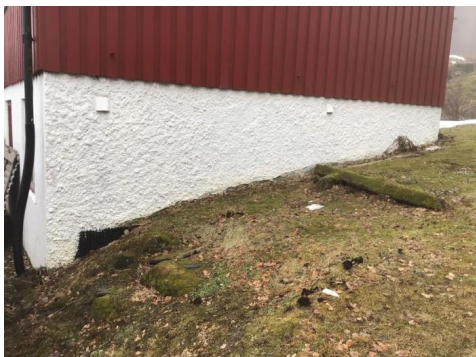
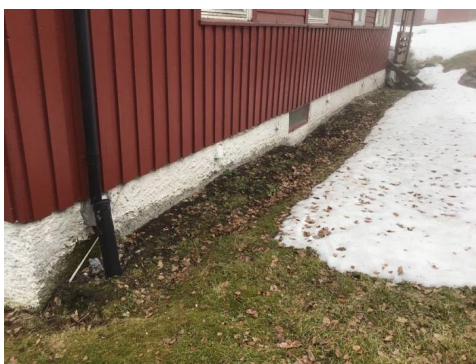
Det ble delvis observert fuktsikring på grunnmur, den var ikke riktig utført ihht. klemlist på toppen. Det må sies at det ble observert fuktutslag og saltutslag på yttervegger og gulv i noen rom i kjeller.

- Mer enn halvparten av forventet levetid på drenering er overskredet.
- Det er påvist andre avvik:

- Det må foretas tiltak for å lukke avviket.
- Tiltak for redrenering rundt boligen kan ikke utelukkes.
- Overvåk tilstanden jevnlig. For å få tilstandsgrad 0 eller 1 må dreneringen skiftes ut, men tidspunktet for når dette er nødvendig er vanskelig å si noe om. Bruken av underetg/kjeller vil og være avgjørende.

Utbedre ihht. klemlist

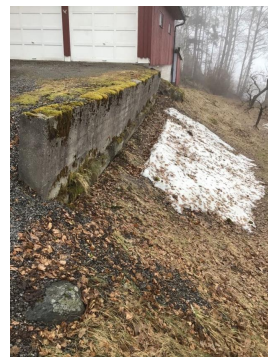
- Det er påvist mindre sprekker og/eller skjevheter i muren.
- Det mangler rekkverk/annen sikring på forstøtningsmuren(e) ut ifra dagens krav.

- Rekkverk/annen sikring på forstøtningsmur må settes opp/utbedres.
- Lokal utbedring må utføres.
