Lågendalsveien 129, 3270 LARVIK

**Bommestad - Landlig beliggende  
enebolig med hybel - Stor tomt  
med fint utsyn - Dobbel garasje**

**Salgsobjekt:** Enebolig  
**Eierform:** Eiet  
**Byggeår:** 1972  
**BRA-i/BRA Total:** 189/245 m²  
**Tomtstr.:** 1793.8 m²  
**Soverom:** 4  
**Antall rom:** 7  
**Gnr./bnr.** Gnr. 2028, bnr. 4

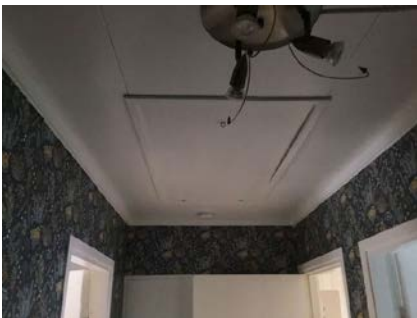
### Vinduer

- Vurdering av avvik:**
- Det er påvist fuktskjolder/skader i takkonstruksjonen.
- Konsekvens/tiltak**
- Det må gjøres nærmere undersøkelser.

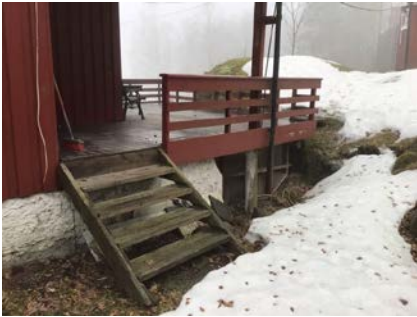
### Utvendige trapper

Trapp oppført i trekonstruksjoner. Preg av elde og slitasje.

- Konsekvens/tiltak**
- Rekkverk må monteres for å lukke avviket.
  - Det må foretas tiltak for å lukke avviket.
