# Tilstandsrapport

Enebolig

Skogveien 14, 4580 LYNGDAL

Befaringsdato: 24.02.2025

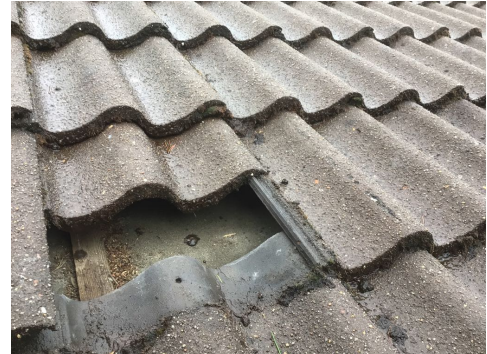
Takteking med betongstein med undertak av takbord. Normalt vedlikehold og utskifting av slitte, knekte stein må forventes. Boligen har igjen kledde himlinger/lukket konstruksjon på deler av takkonstruksjonen, kontroll utført fra tak og på synlige overflater innvendig med ingen avvik registrert. Tak er kontrollert fra tak

- Overvåk tilstanden jevnlig. For å få tilstandsgrad 0 eller 1 må tekkingen skiftes ut, men tidspunktet for når dette er nødvendig er vanskelig å si noe om.

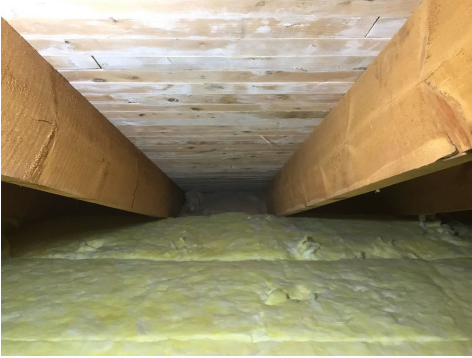
Luftingen av takkonstruksjonen vurderes og være begrenset/liten, det er etablert ventiler i gavler men mangelfull luftespalte langs takutstikk. Det er registrert at isolasjon ligger ut mot undertak og det er mangelfull luftespalte ved takutstikk og på øverste loft som tilsier at det kommer begrenset tilluft inn i konstruksjonen/kaldt loft.

Isolert ut mot undertak i nedkant

- Lufting/ventilering bør forbedres.

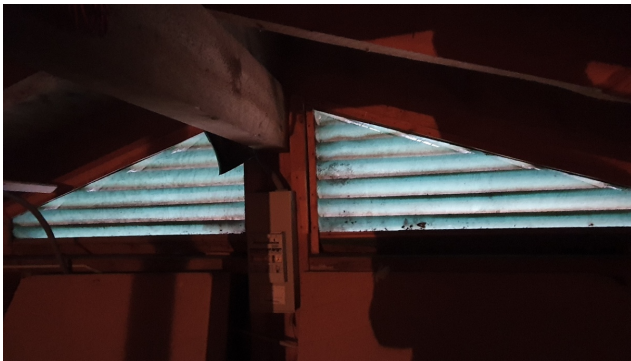
Luft ventil i gavl

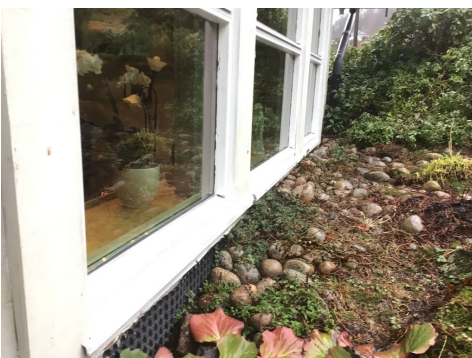
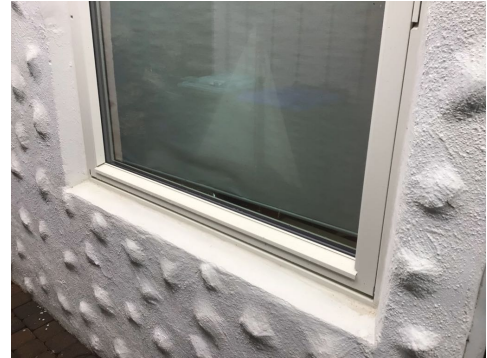
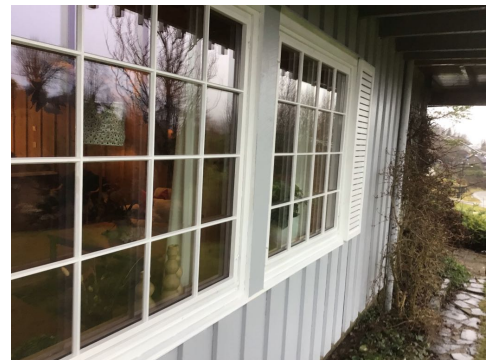
Generelt fremstår vinduene med normal alderstegn og værslitasje. På kjellervinduer i mur er det ikke sålebeslag under vindu. Kjøkkenvinduer nær bakkenivå med fare for skade. Dette kan påføre vinduene store fukt belastninger ved opptrekk av fukt via mur, som videre kan medføre fuktskader på vinduskarmer

- Tiltak:
- Det bør foretas lokal utbedring.

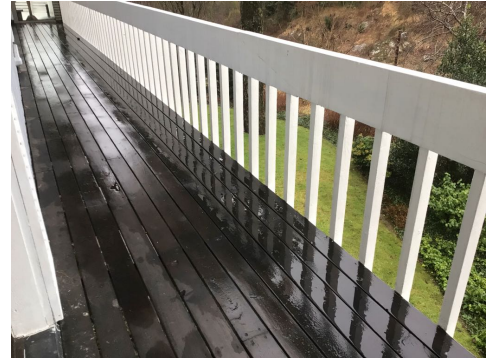
Terrasse fra soverom

- Det er avvik:
- Rekkverket er for lavt i forhold til dagens forskrift til rekkverkshøyder. Rekkverkshøyde ca 83 cm, dagens forskrift er 100cm. Åpninger i rekkverk er ikke i henhold til krav i dagens forskrifter, dette gjelder terrasse fra soverom.

- Tiltak:
- Det er ikke krav om utbedring av rekkverkshøyde opp til dagens forskriftskrav.
- Det er ikke krav om utbedring av åpninger i rekkverk til dagens forskriftskrav men av sikkerhetshensyn bør åpninger gjøres mindre

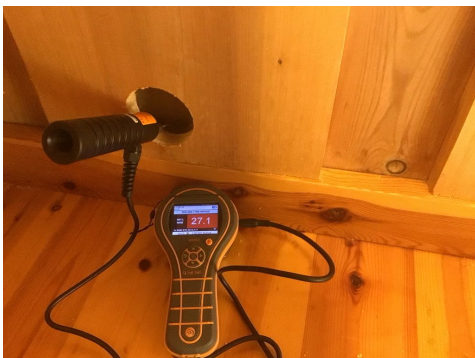
Boligen har rom under terreng og kjelleren er innredet. Det er utførende vegger av tre med plater/panel. Utvendig er murene pusset. Hulltaking er foretatt i utforet vegg i kjellerstue mot sør med avvik registrert, 27,1 vektprosent.

- Det er gjennom hulltaking påvist høyt fuktnivå inne i trekonstruksjonen i hulltakingen, men ikke påvist fuktskader i dette området. Høy luftfuktighet kan over tid føre til muggvekst eller sverting av materialer. Samtidig kan materialer og konstruksjoner bli ødelagt.

Det er registrert fukt utslag i påforet vegger i kjellerstue.

Det er gjennom målinger påvist forhøyet fuktnivå i trevegger i under etg./kjeller mot sør.

Disse symptomene er et tegn på at dreneringen kan ha svekkelser/skader, og ikke fungerer slik den skal.

- Det påviste fuktnivå gir grunn til å overvåke konstruksjonen jevnlig for å se utvikling over tid, og eventuelt foreta tiltak for å unngå fuktskader.

Tiltak for re-drenering av boligen kan ikke utelukkes for å begrense fuktgjennomgang gjennom grunnmur og betonggulv.

Ytterligere undersøkelser må foretas for å kartlagt tilstanden og omfanget på eventuelle fuktinntrenginger/skader i konstruksjonen i kjelleren.

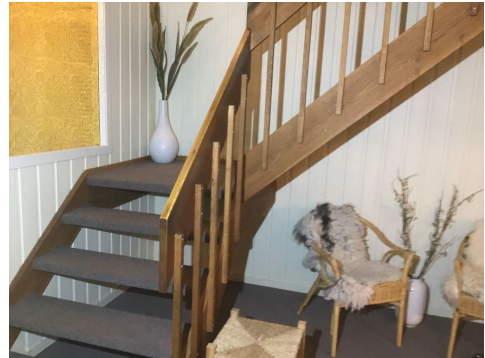
Boligen har lakkert tretrapp mellom etasjene med åpne trinn med teppe og spile rekkverk

- Håndløper må monteres på vegg for å tilfredsstille krav på byggetidspunktet.

Det er ikke krav om utbedring av åpninger opp til dagens krav men det anbefales

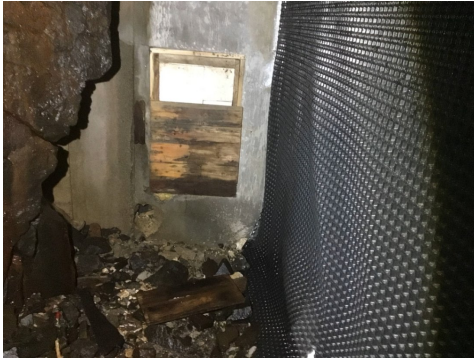
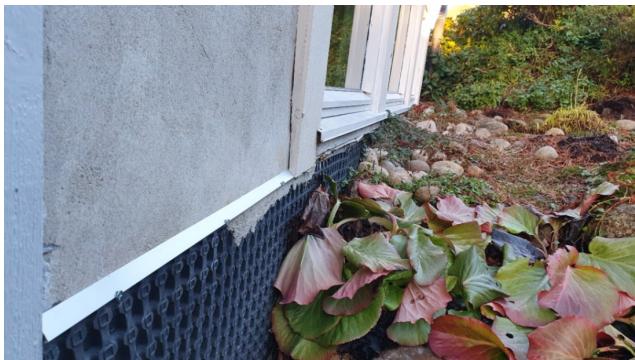
I kjelleren er det registrert fukt gjennomtrengning via grunnmur og betonggulv, noe som er en indikasjon på at dreneringen har svekkelser og skade

Overvåk tilstanden jevnlig. For å få tilstandsgrad 0 eller 1 må dreneringen skiftes ut, men tidspunktet for når dette er nødvendig er vanskelig å si noe om.

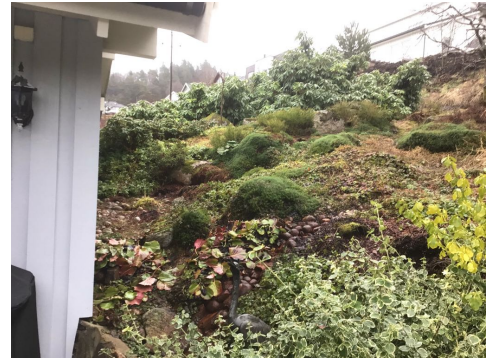
Terrengforhold rundt boligen er skrånede med gårdsplass med belegningsstein og plen, ellers naturtomt

Det anbefales å etablere fall bort fra grunnmuren alle steder rundt huset.

Generelt anbefales fall på terreng i fra boliger på min. 1:50 og min. 3 m ut i fra grunnmurer for å redusere fukt påkjenning på grunnmuren.
