# Tilstandsrapport

Østmarkveien 23 A, 0687 OSLO

# gnr. 146, bnr. 574

## Firemannsbolig - Byggeår: 1987

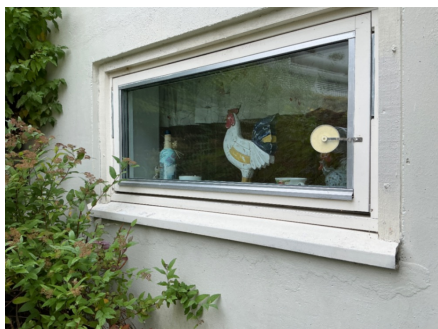
- Utvendig listverk ligger tett mot vannbord.

Dette øker muligheten for at listverket suger til seg vann, noe som kan føre til sprekker og fuktrelaterte skader over tid.

- Vinduene har passert mer enn halvparten av forventet levetid og har bruksslitasje.

Lister for nært beslag.

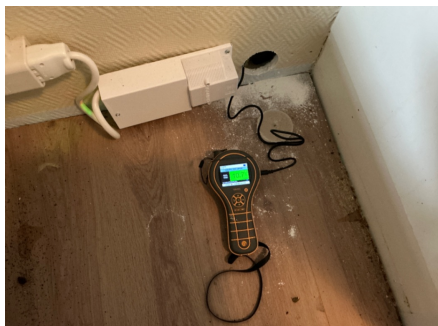
Overflater: Det er registrert organiske materialer på overflater i rom under terrenget.

- Konstruksjonen er en risikokonstruksjon med hensyn til fuktproblematikk.

Vær oppmerksom på denne risikoen, samt at skader oppstår ofte skjult og fremstår ikke alltid visuelt eller ved hulltaking.

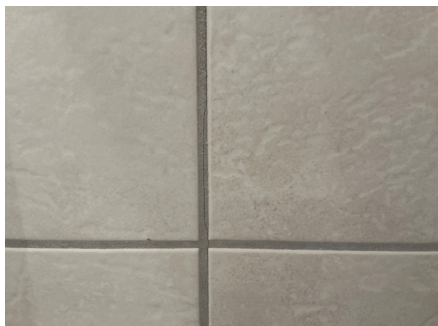
- Det er sprekker og avskallinger i fuger.

Dette kan tyde på høy fuktbelastning over tid og potensielt fuktskader i underliggende konstruksjon.

Sprekker i fuger

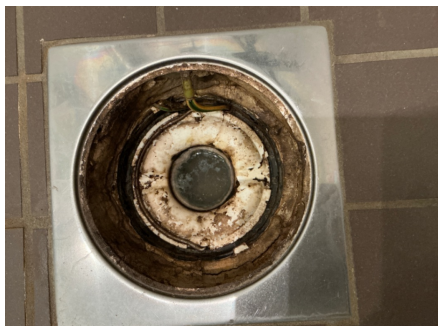
- Det er avvik:
    - Det er vanskelig å undersøke detaljer i sluket under befaringen.
    - Membranen kan ikke konstateres visuelt, og det foreligger ikke dokumentasjon som etter vurderingskriterier i NS3600 gir TG 2.
    - Eventuell membranen har passert halvparten av forventet levetid.
- Når membranen eldes, svekkes den gradvis og kan utvikle mindre utettheter som slipper fukt ned i konstruksjonen. Hvor raskt dette skjer avhenger av kvalitet, utførelse og bruk, og regelmessig tilsyn er viktig. En full oppgradering med nytt tettesjikt må påregnes på sikt, selv om det er vanskelig å si nøyaktig når.
- Det er mangelfull/feil utførelse rundt rørgjennomføringer.
- Dette kan øke muligheten for at fukt trenger inn i konstruksjonen om gjennomføringer utsettes for fukt.

Sluk.

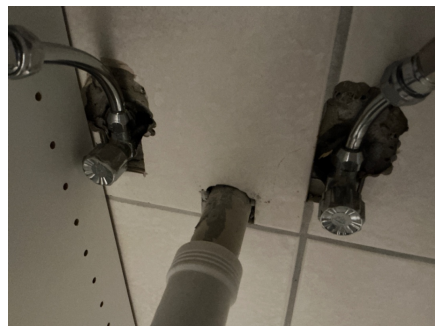
Utette rørgjennomføringer

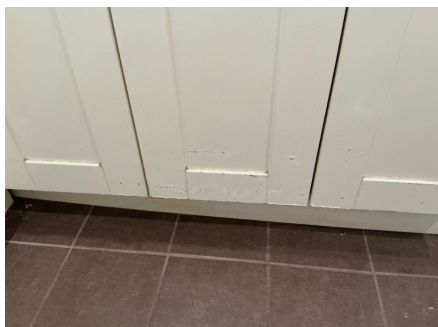
Svelling er et vanlig tegn på fuktpåkjenning.

Svellinger på innredningen.

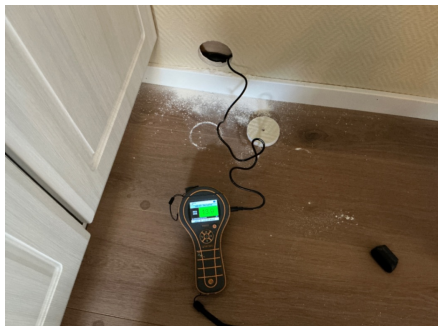
- Det er målt fuktverdier til 13,9 vektprosent i treverk ved hulltaking mot badet (måling bak dusjsonen). Verdiene tyder på fukttillskudd utover normalen, som kan indikere en utetthet (lekkasje eller manglende tetting). Dette øker risikoen for fuktskader som soppvekst hvis verdiene stiger over 16 vektprosent. Grundigere undersøkelser anbefales for å finne årsaken og vurdere tiltak.

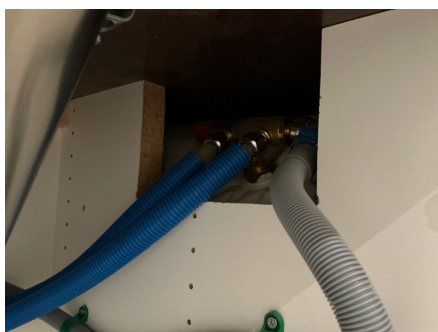
Plastrørene tåler ikke like høy varme som berederen kan gi, og kan derfor bli sprø over tid. Det øker risikoen for lekkasjer i tilkoblingen.

Plastrør inn mot bereder.
