Tilstandsrapport

Rekkehus

Skadberg alle 1 D, 4051 SOLA

Befaringsdato: 05.11.2024

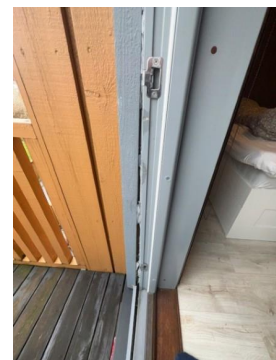
Utvendig belistning må skrus fast til karm.

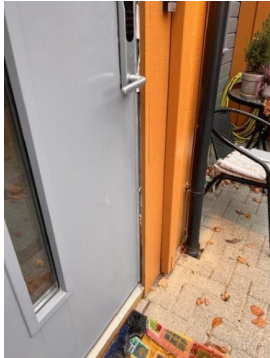
Utvendig belistning må skrues fast til karm.

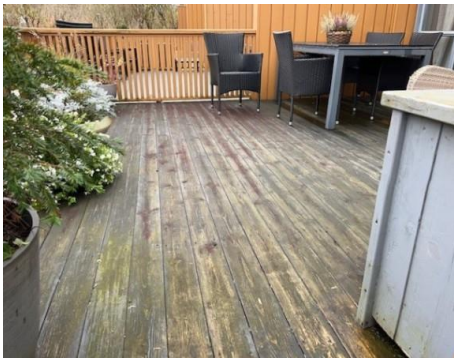
TG 2 Terrasse 1 etg.

- Konstruksjonene har skjevheter.

Terrasse med noe skjevheter og behov for overflate behandling

- Det er ikke behov for utbedringstiltak.

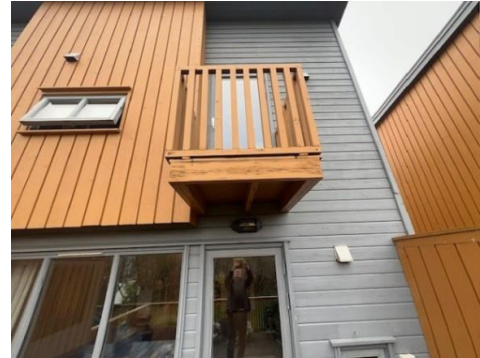
TG 2 Balkong 2 etg.

Balkong har slitasje på trevirke.

Balkong med behov for vedlikehold.

Vedlikehold er nødvendig for å unngå utvikling av råteskader i konstruksjon.

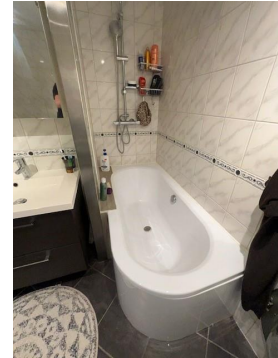
Ved kontroll av overflater avdekkes det ingen symptomer på svikt i konstruksjon.
Sluk er ikke sjekket pga manglende tilkomst under badekar.
Badegulv har ikke fall mot sluk.
Vask og toalett fungerer som en kan forvente.
Det var ingen visuelle tegn til fuktskader eller indikert avvikende fukt ved søk i rom.

Sluk er ikke tilgjengelig under badekar.

- Overvåk tilstanden jevnlig. For å få tilstandsgrad 0 eller 1 må tettesjiktet skiftes ut, men tidspunktet for når dette er nødvendig er vanskelig å si noe om.
- Tilgang til sluk må bedres både for inspeksjon og rengjøring.

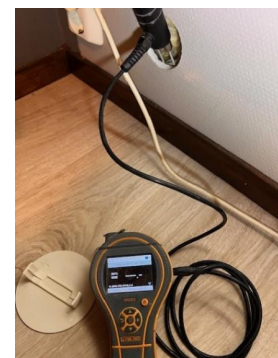
Hulltaking er foretatt uten å påvise unormale forhold. Hulltaking er foretatt ved/i soverom. Fuktquotemåling (vekt%) i konstruksjonen ble målt til 0.

Fuktmåling i vegg mot våtsone.
