# Tilstandsrapport

Kjedehus

Gangarstien 22, 4021 STAVANGER

Befaringsdato: 15.04.2025

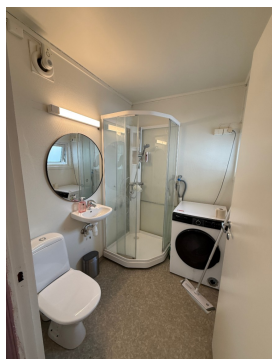
Det er skruerull og småskader på overflater.

Overflater må utbedres for å lukke avviket. Badet har dusjkabinett og veggoverflater er ikke direkte utsatt for vannskade.

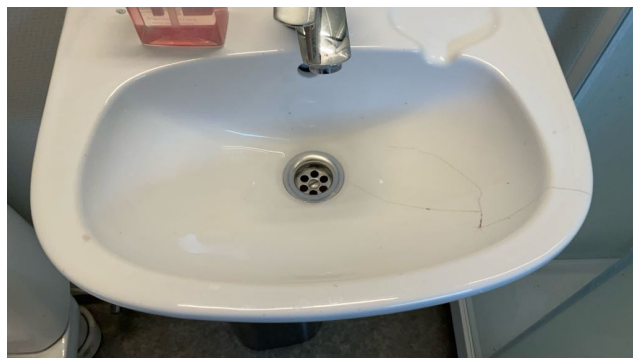
- Det er påvist riss/sprekker i utstyr på våtrommet.
- Det er sprekke i servant.
- Toalettet mangler feste og er montert ufagmessig.

Servant anbefales byttet.

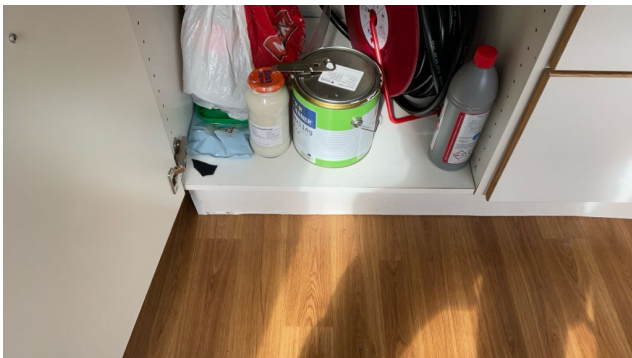
Svellinger på sokkel.

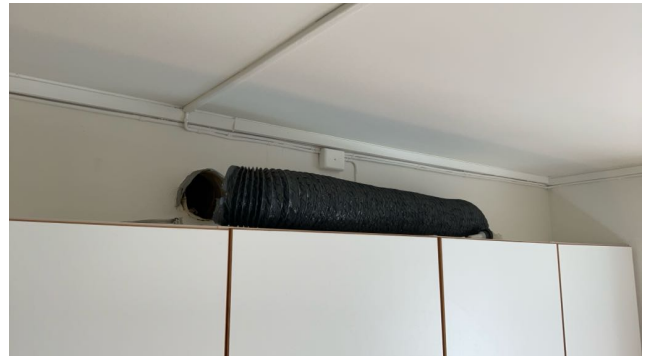
- Det er registrert avvik med avtrekk.

Det må etableres avtrekkssør for å lukke avviket.
