Tilstandsrapport

Enebolig.

Øvre Kirkeby 3, 2323 INGERBERG

Befaringsdato: 07.06.2024

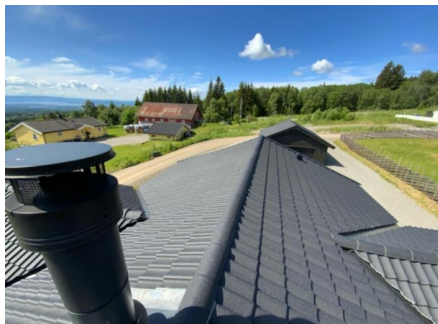
Takstein Zanda Arktis sort.

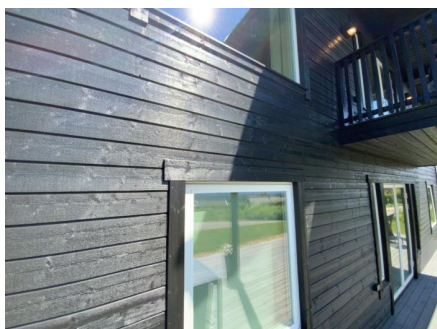
TE 2 Nedløp og beslag

Det er ikke montert beslag over vindu.

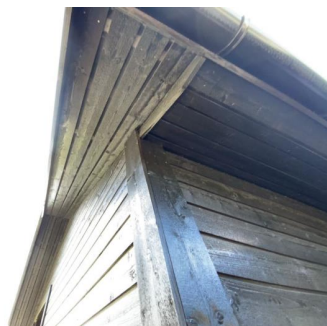
Lufting ved raft.

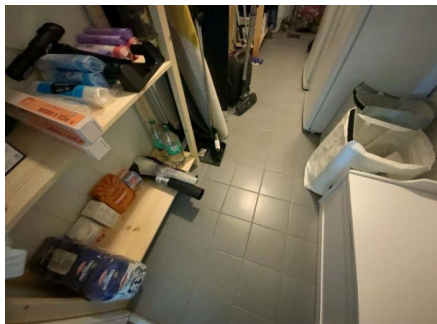
Bom på enkelte fliser i teknisk rom.

For å lukke avviket må det gjøres tiltak.

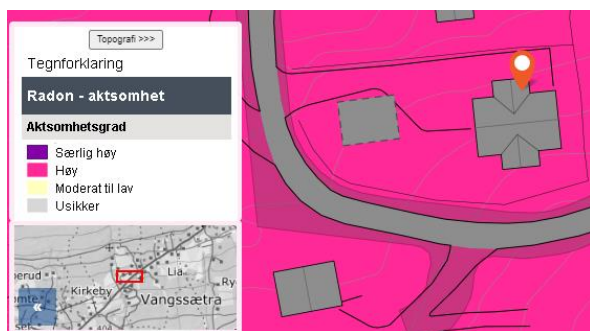
TE 1 Radon

Eiendommen ligger i et området som er markert med høy aktsomhet i kartet.

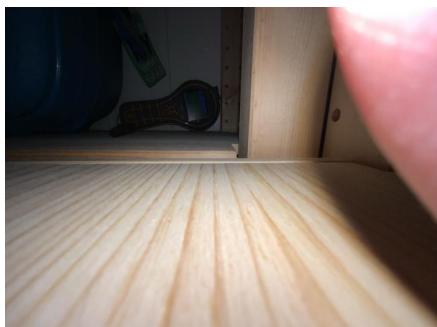
TG 1 Rom Under Terreng

Ved enkle fuktsøk med fuktindikator registrerte jeg ingen unormale verdier. Fuktsøk utført i bod underetasje.

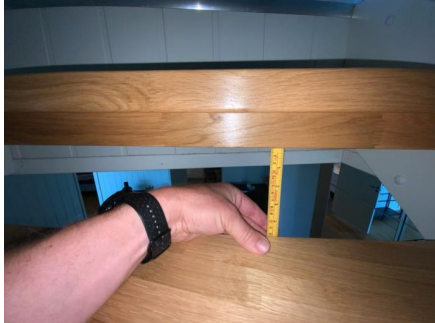
TG 2 Innvendige trapper

Enkelte trinn har åpninger som er større enn dagens forskriftskrav.

For å lukke avviket må det gjøres tiltak.

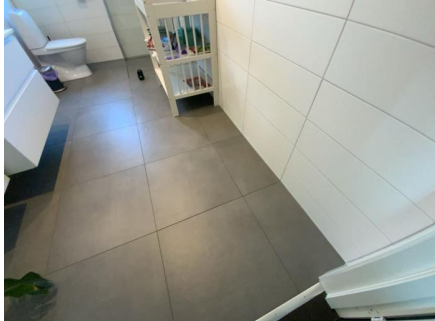
- Det er påvist at noen fliser har bom (hulrom under).
- Det er påvist avvik i krav til høydeforskjell/fall-løsning på våtrommet.

- Våtrommet fungerer med dette avviket.

Det ble registret bom på 3 stk fliser langs yttervegg.

For å få tilstandsgrad 0 eller 1 må gulvet bygges om, for å få riktig fall til sluk. Det vil imidlertid sjelden være økonomisk rasjonelt som et enkeltstående tiltak. Ved en eventuell renovering, påse at våtrommet bygges med riktig fall til sluk.

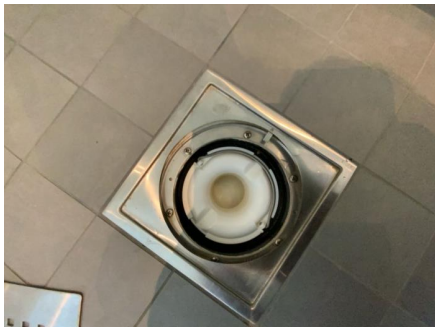
Synlig membran i sluk.

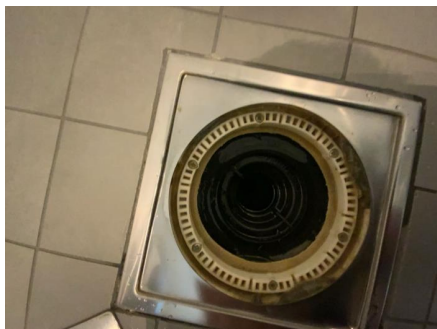
Synlig membran i sluk.

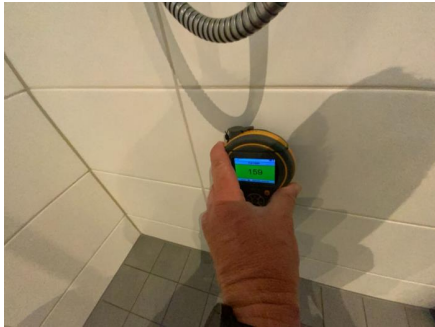
Ved bruk av fuktindikator på utsatte steder registrerte jeg ingen unormale verdier.

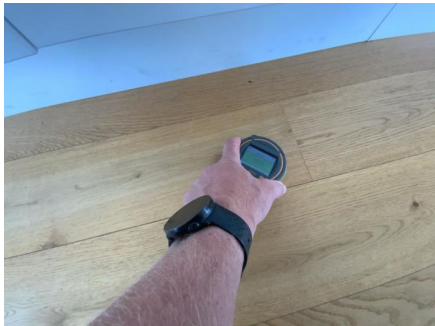
Ved bruk av fuktindikator registrerte jeg ingen unormale verdier.

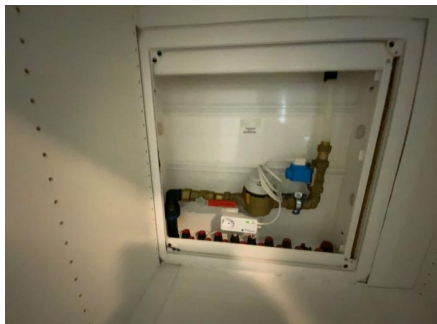
Stoppekran montert i underetasje.

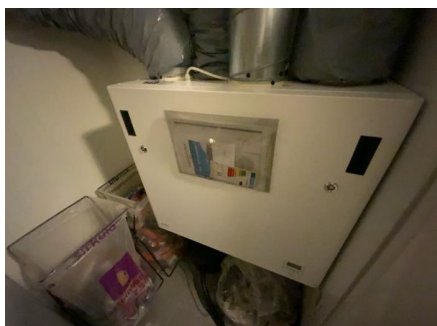
TE 1 Ventilasjon

Balansert ventilasjonsanlegg, aggregat montert i teknisk rom.

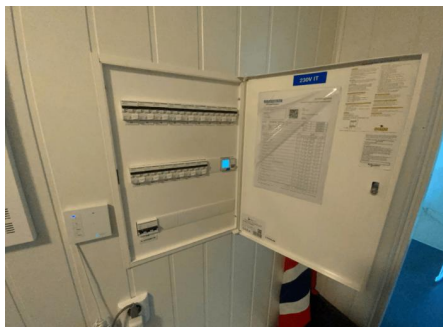
El-anlegg med automatsikringer.

På grunn av manglende dokumentasjon vedrørende egeninnsats på el-anlegget så anbefales det kontroll av fagkyndig.
