# Tilstandsrapport

Boligbygg med flere boenheter
-

Svartåsveien 11, 3615 KONGSBERG
-

Befaringsdato: 15.01.2025

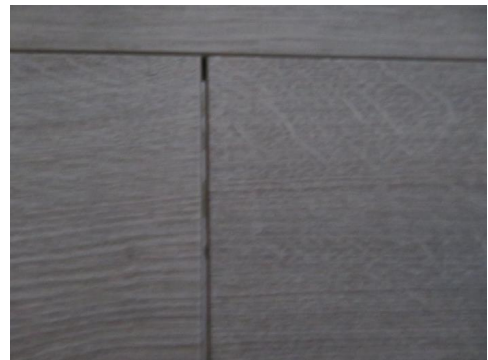
Skjøter i gulv som ikke er sammen.

For å lukke avviket må skjøter utbedres. Fuge ved terskel bør utbedres.

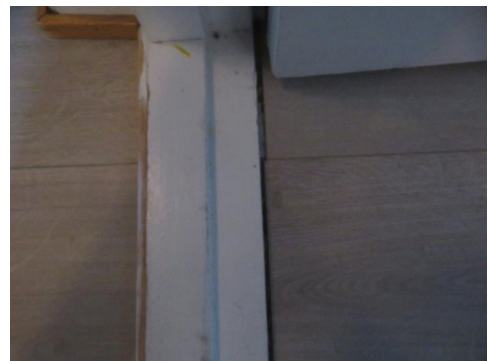
Manglende tetting mot terskel.

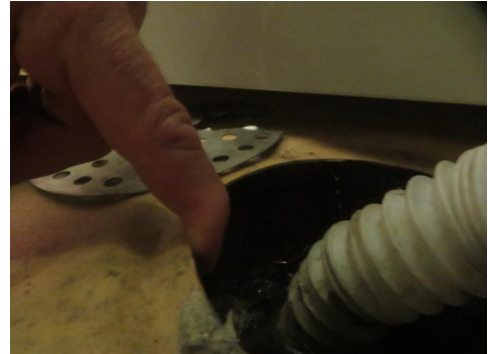
- Det er mulighet for at det kan forekomme vannlekkasje på våtrommet hvor vann ikke vil gå til sluk.
- Det er avvik:

Løst belegg i sluk.

For å lukke avviket må det legges nytt belegg med klemt løsning i sluk.

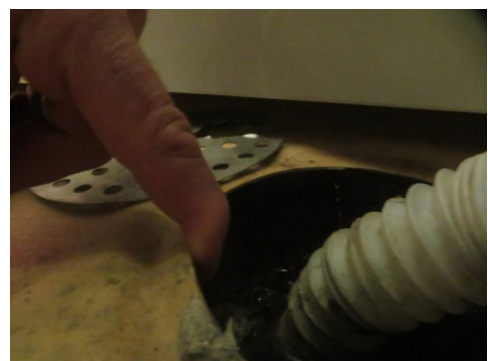
Ikke klemt belegg i sluk.

- Det må foretas utbedring for å unngå fuktskader i konstruksjonen.

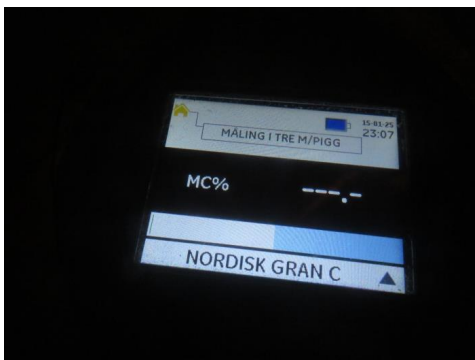
Hulltaking er foretatt uten å påvise unormale forhold. Hulltaking er foretatt ved/i Toalettrom. Fuktkvotemåling (vekt%) i konstruksjonen ble målt til 0.

Hulltaking fra toalettrom mot bad.

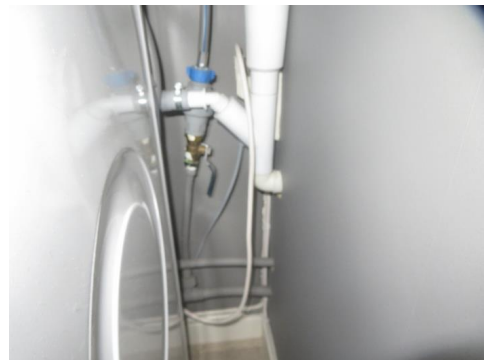
Det er malingsløp på enkelte dører. Det er ikke montert lekkasje varsler.

Vaskemaskin på kjøkkenet.

For å lukke avviket bør fronter med malingsløp utbedres og lekkasjesikring monteres på kjøkkenet.
