# Tilstandsrapport

Rapportdato: 20.02.2026

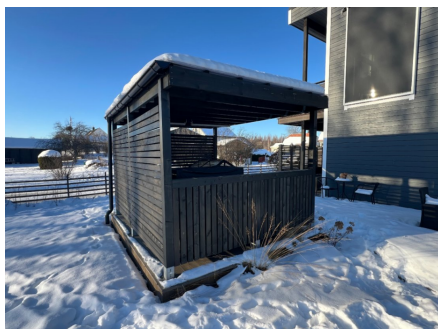
Terrasse med tett pergola-tak.

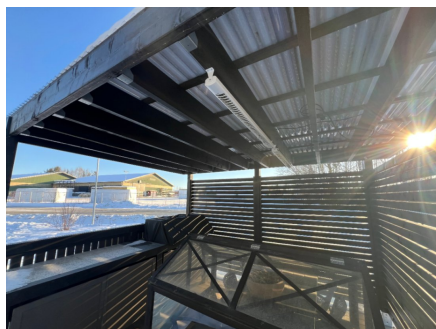
Terrasse med tett pergola-tak.

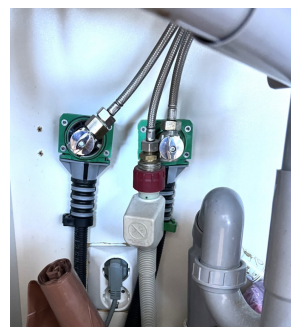
Kjøkkenbenk.

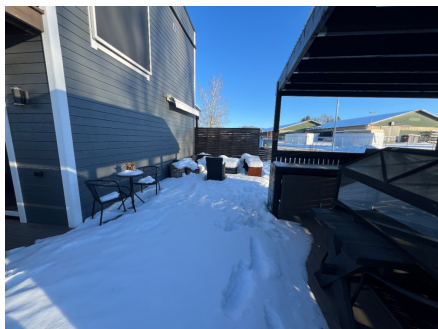
Terrasse langs gavlvegg.

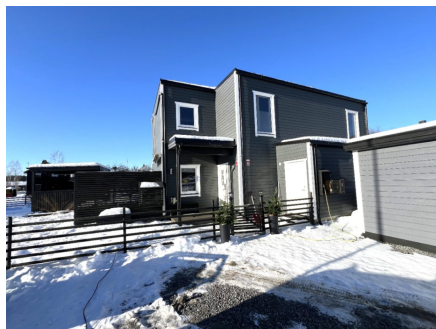
Fremsiden.
