# Tilstandsrapport

Enebolig

Kongsvegen 112, 2380 BRUMUNDDAL

Befaringsdato: 26.03.2025

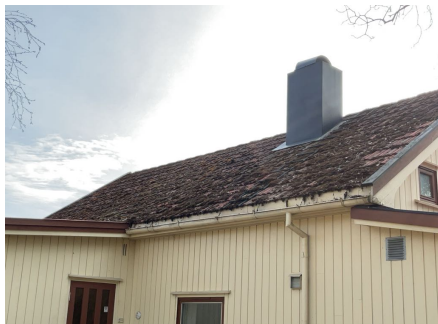
- Tidspunkt for utskiftning av undertak nærmer seg.
- Tidspunkt for utskiftning av takteking nærmer seg.

Mye mose på takteking som må fjernes

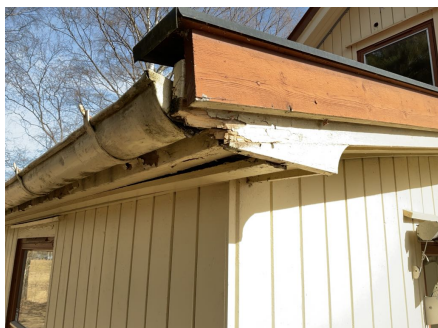
Det ble registrert lekkasjer fra takrenner eller nedløp. Frostspreng på takrennenedløp. Folie eller malingsflass ble registrert. Vindskier har råteskader.

Råteskader på vindskier.

- Overvåk tilstanden jevnlig. For å få tilstandsgrad 0 eller 1 må beslag/renner/nedløp skiftes ut, men tidspunktet for når dette er nødvendig er vanskelig å si noe om.

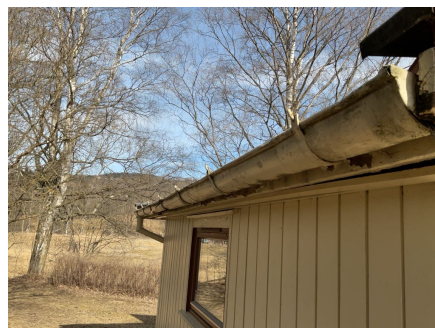
Folie eller malingsflass ble registrert.

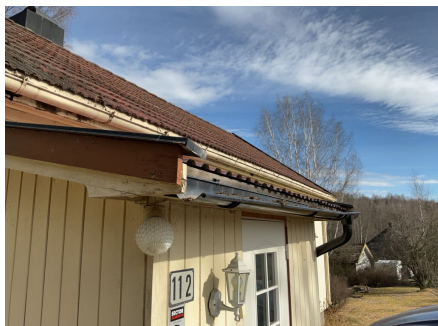
Takrenner har blitt bøyd, sannsynligvis som følge av snøras og endeløkk mangler.

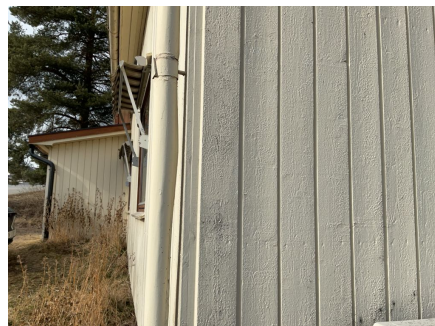
Frostspreng på takrennenedløp.

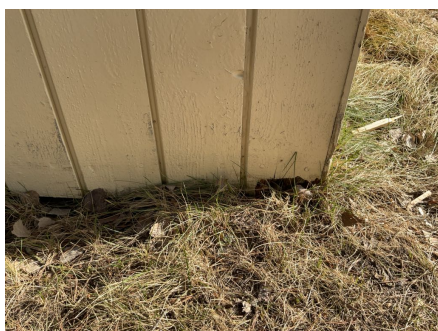
- Det er ingen eller liten lufting i nedre kant av kledning mot grunnmur.
- Det er påvist spredte råteskader i bordkledningen.

Lav høyde mellom grunnen og kledning, risiko for skader. Anbefalt høyde mellom terreng og kledning er 30 cm.

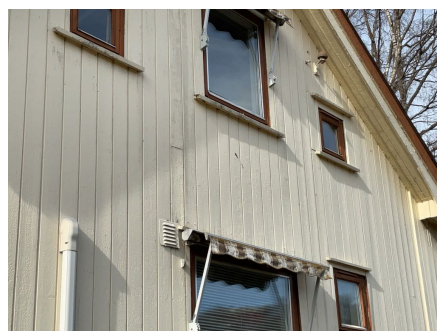
Mindre råteskade registrert over vindu.

- Råteskadet trekledning må skiftes ut.

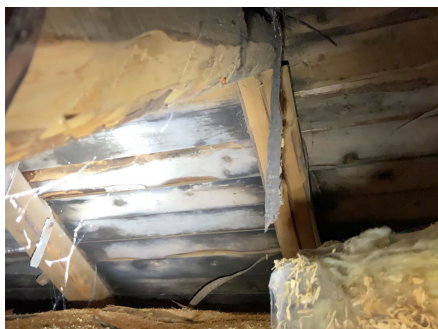
- Det er påvist fukt-/råteskader i takkonstruksjonen.

Misfarging på hele undertaket.

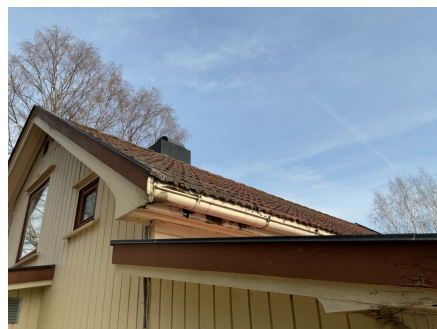
Råteskade registrert.

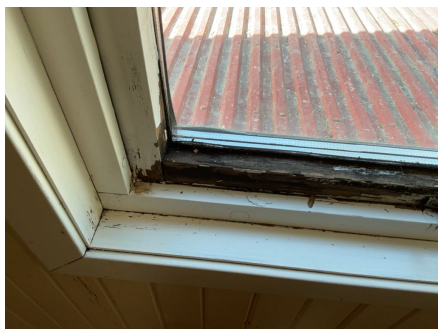
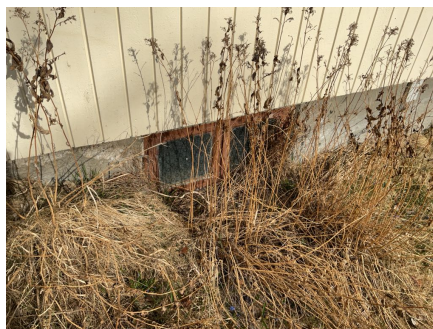
- Det er påvist at enkelte vinduer er vanskelig å åpne/lukke.
- Det er påvist tegn på innvendig kondensering av enkelte vindusglass.
- Det er påvist vinduer med fukt/råteskader.
- Karmene i vinduer er slitte og det er sprekker i trevirket.

Vinduer generelt bærer preg av slitasje. Kondensmerker/fuktmerker på flere vinduer. Lav høyde mellom terreng og kjellervinduer.

- Vinduer med råteskader må erstattes med nye.

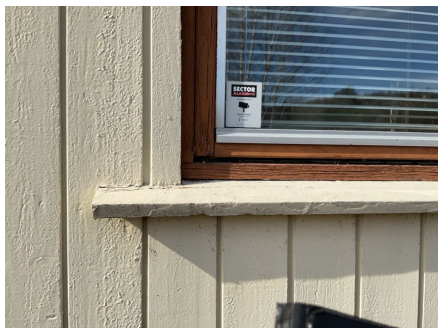
Værslitte karmen.

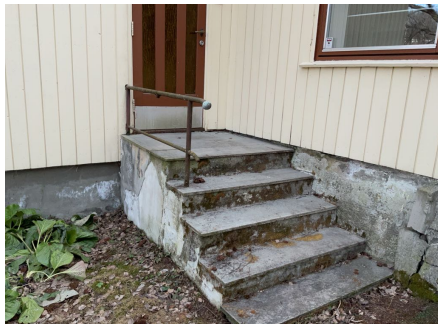
- Åpninger i rekkverk er ikke i henhold til krav i dagens forskrifter.
- Rekkverkshøyder er under dagens forskriftskrav til rekkverk i trapper.
- Betongtrapp har mindre sprekker/skader

Behov for vedlikehold.

- Rekkverket er såpass lavt at det på grunn av sikkerhetsmessige forhold anbefales økning av høyde.
- Påviste skader må utbedres.

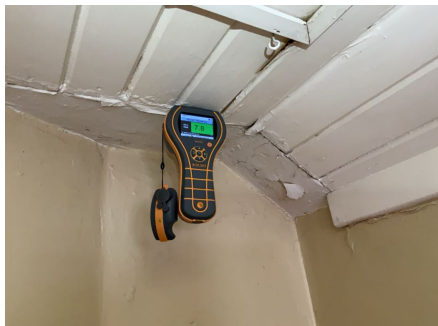
Fuktmerker i himling loftsetasje. Ved enkle fuktmålinger ble det ikke registrert fukt, men anbefaler ytterligere undersøkelser.

- Overflater må utbedres eller skiftes.

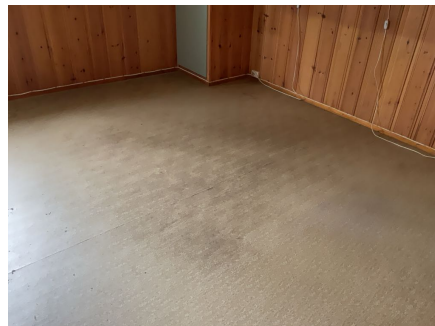
Misfarging på belegg.

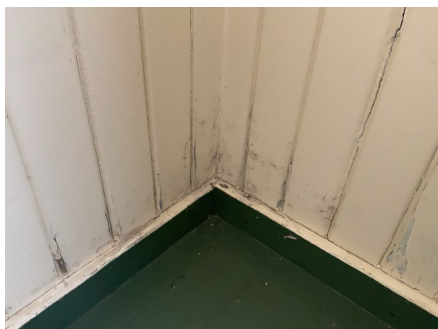
Mugg/svertesopp på overflater.

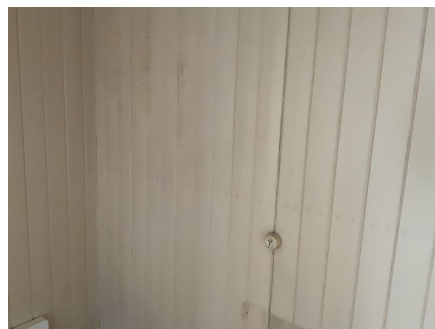
Det er registrert mørk misfarging på flere overflater, dette kan være heksesot eller støv. Jeg anbefaler ytterligere undersøkelser.

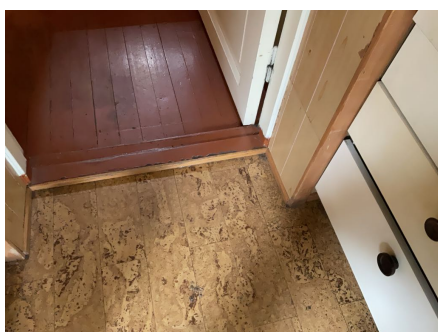
- Målt høydeforskjell på mellom 10 - 20 mm innenfor en lengde på 2 meter. Tilstandsgrad 2 gis med bakgrunn i standardens krav til godkjente måleavvik.

Svikt i gulv registrert på kjøkken.

- For å få tilstandsgrad 0 eller 1 må høydeforskjeller rettes opp. Det vil imidlertid sjelden være økonomisk rasjonelt som et enkeltstående tiltak i en bolig som dette. Dersom boligen en gang skal renoveres, kan man vurdere slike tiltak.

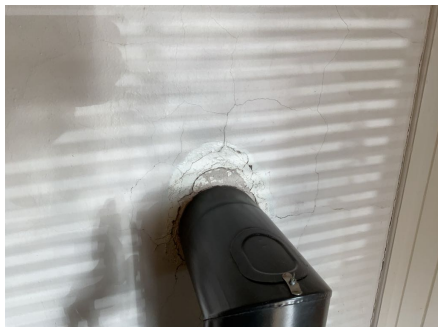
- Det er påvist sprekker og/eller riss i pipe.

Sprekker i pipe.

- Det må foretas lokal utbedring.

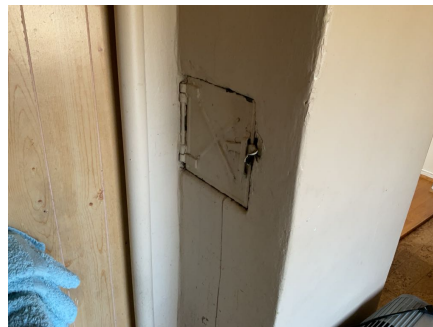
Sotluke plassert på kjøkken.

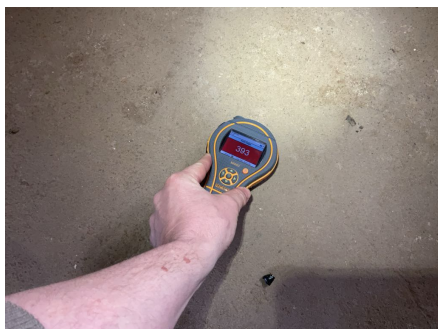
- Det er gjennom målinger påvist høyt fuktnivå i trevegger i underetg./kjeller, det er derfor ikke foretatt hulltaking
- Det er påvist indikasjoner på noe fuktgjennomtrenging i kjellergulv.
- Det er konstatert høyt fuktnivå og synlig skade i vegg.

Rom under terreng med dagens tilstand egner seg ikke innredet. Betonggulv på eldre bygg er det ikke uvanlig at det registreres forhøyde fuktverdier, som oftest grunnet manglende fuktsperre og sviktende drenering. Ved enkle fuktsøk ble det registrert områder med forhøyde verdier. På grunn av oppbygningen av konstruksjoner under terreng, anses hulltaking som unødvendig. Fukt er kontrollert på annen måte.

Ved enkle fuktsøk ble det registrert områder med forhøyde verdier.

- Ytterligere undersøkelser må foretas for å få kartlagt tilstanden og omfanget på eventuelle skader.
- Alt av organiske materialer må fjernes.

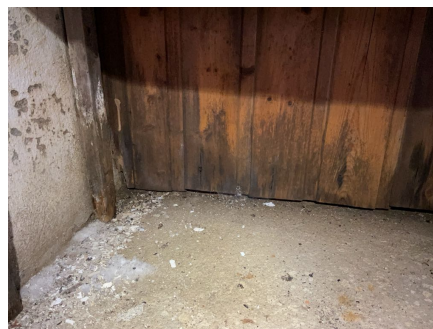
Fukt og råteskader på kledde vegger i kjeller.

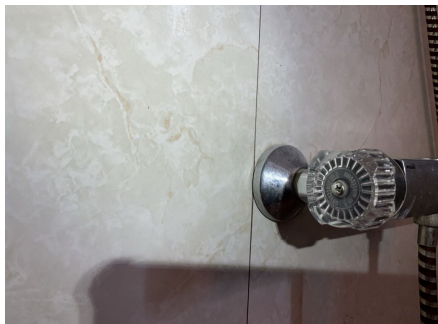
Takstingeniøren har vurdert våtrommet og konstatert tilstandsgrad 3 i henhold til gjeldende regelverk og preaksepterte ytelser. Det er identifisert alvorlige avvik som nødvendiggjør omfattende tiltak for å sette våtrommet tilbake til tilfredsstillende tilstand. Det er påvist fuktrelaterte problemer, strukturelle svakheter og andre vesentlige avvik. Anbefalte tiltak inkluderer total renovering av våtrommet.

Svelling i plater.

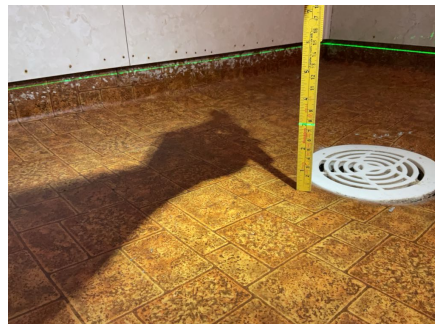
Målt fall til sluk: 26mm.

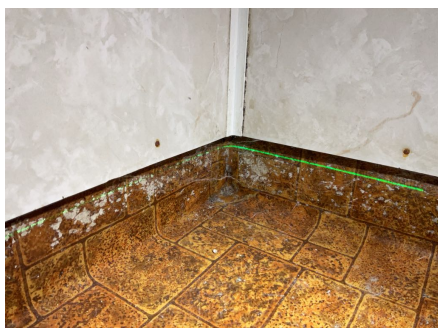
Svelling og fuktskader på vegger. Plater er også perforert med skruer i bunn.

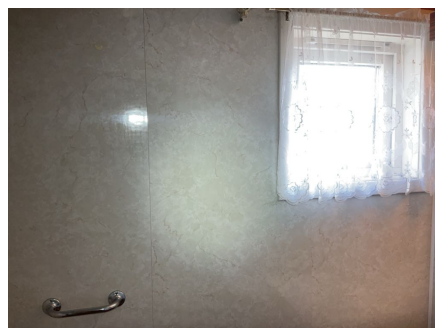
Vindu plassert i våtsone.

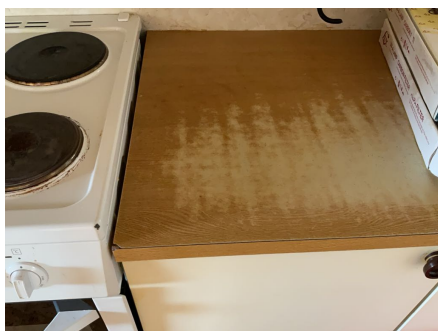
- Det er påvist skader på overflater/kjøkkeninnredning utover normal slitasjegrad.

Skader på overflater.

- Det må påregnes lokal utbedring/utsiftning.

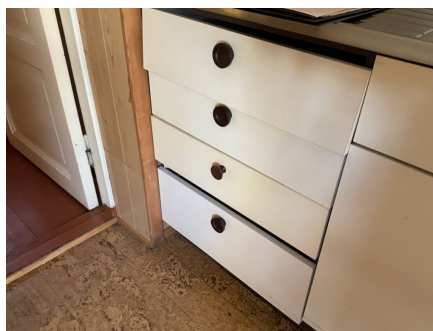
Skader på innredning.

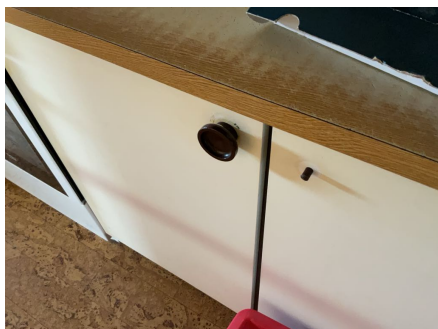
Knotter på dører mangler.

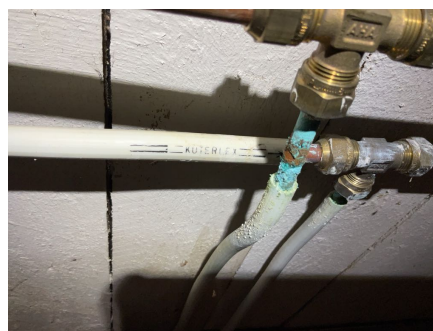
Irr/korrodering på rør.

- Armaturer/blandebatteri som lekker, må skiftes/utbedres
- Vannrør må skiftes.

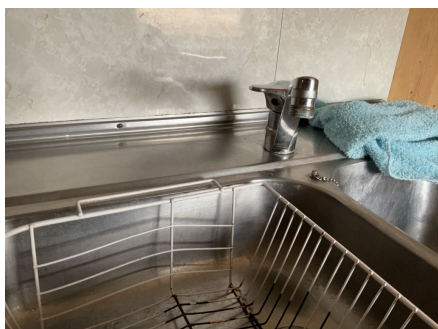
Armatur/blandebatteri er ikke tett.

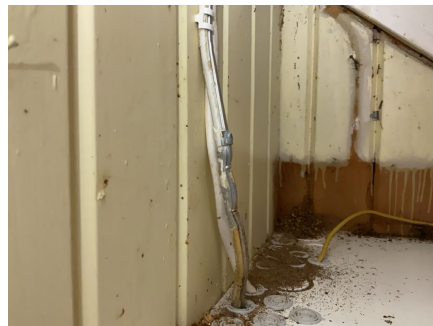
Deformering på kulo kabel. Denne må byttes.

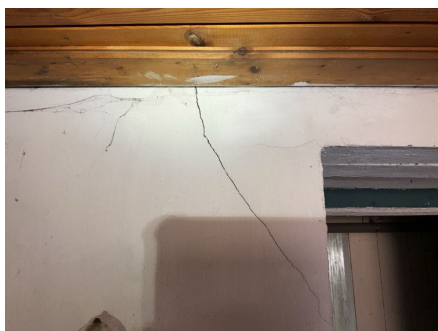
- Grunnmuren har sprekkdannelser.

Sprekker i grunnmur.

- Påviste skader må utbedres.

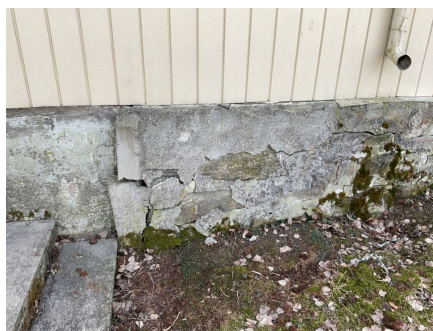
Forvitring av murpuss.

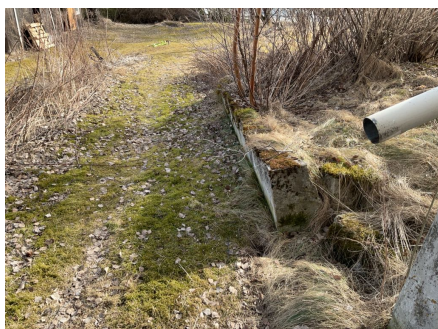
- Det er påvist mindre sprekker og/eller skjevheter i muren.

Skjevheter i mur.

- Lokal utbedring må utføres.
