Kongsvegen 112, 2380 BRUMUNDDAL

**Enebolig med  
oppgraderingsbehov. Kort vei til  
sentrum. Stor tomt.**

# Tilstandsrapport

Befaringsdato: 26.03.2025

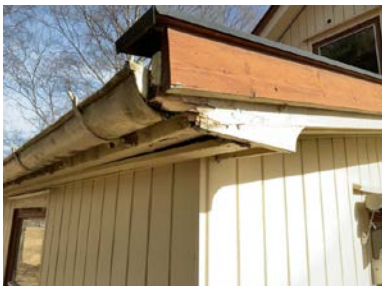
Råteskader på vindskier.

- Overvåk tilstanden jevnlig. For å få tilstandsgrad 0 eller 1 må beslag/renner/nedløp skiftes ut, men tidspunktet for når dette er nødvendig er vanskelig å si noe om.

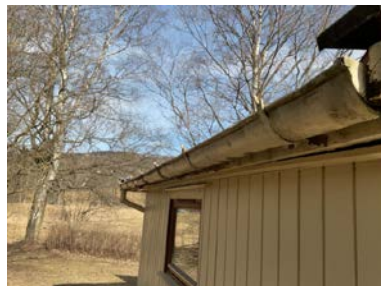
Folie eller malingsflass ble registrert.

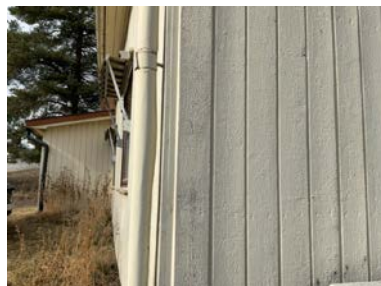
Frostspreng på takrennenedløp.

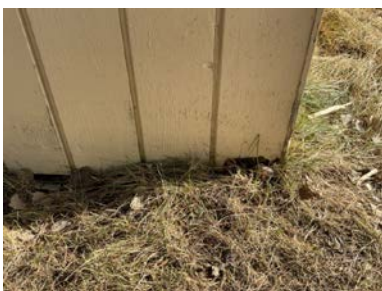
- Det er ingen eller liten lufting i nedre kant av kledning mot grunnmur.
- Det er påvist spredte råteskader i bordkledningen.

Lav høyde mellom grunnen og kledning, risiko for skader. Anbefalt høyde mellom terreng og kledning er 30 cm.

- Råteskadet trekledning må skiftes ut.

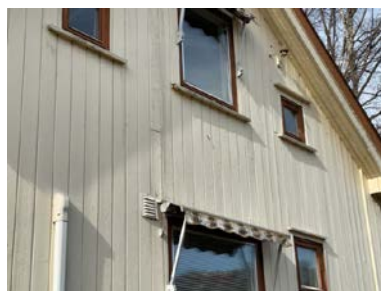
Mindre råteskade registrert over vindu.

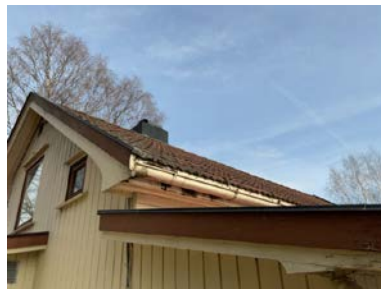
- Det er påvist fukt-/råteskader i takkonstruksjonen.

Råteskade registrert.

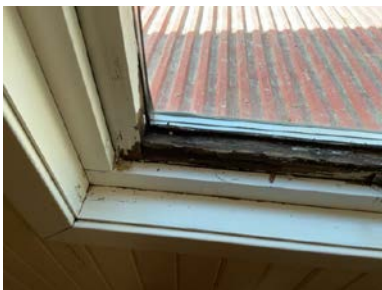
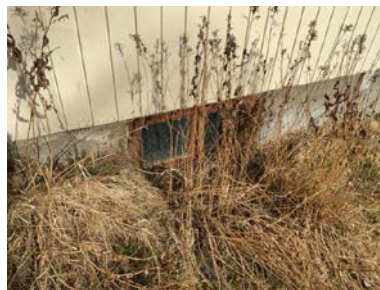
- Det er påvist at enkelte vinduer er vanskelig å åpne/lukke.
- Det er påvist tegn på innvendig kondensering av enkelte vindusglass.
- Det er påvist vinduer med fukt/råteskader.
- Karmene i vinduer er slitte og det er sprekker i trevirket.

Vinduer generelt bærer preg av slitasje. Kondensmerker/fuktmerker på flere vinduer. Lav høyde mellom terreng og kjellervinduer.

- Vinduer med råteskader må erstattes med nye.

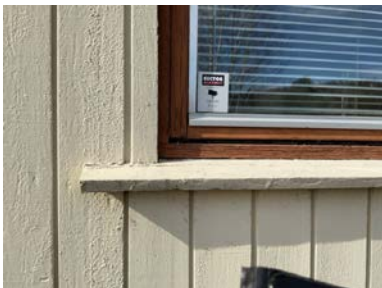
Værslitte karmen.

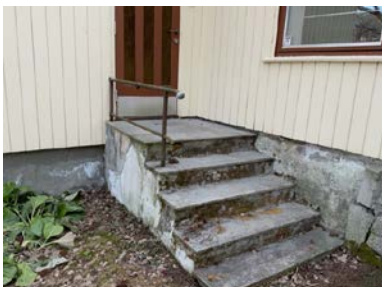
Behov for vedlikehold.

- Rekkverket er såpass lavt at det på grunn av sikkerhetsmessige forhold anbefales økning av høyde.
- Påviste skader må utbedres.

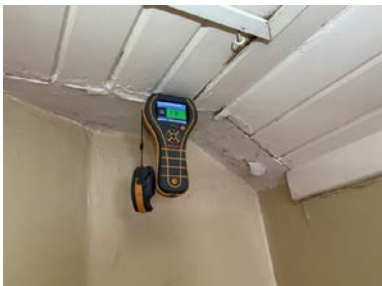
Fuktmerker i himling loftsetasje. Ved enkle fuktmålinger ble det ikke registrert fukt, men anbefaler ytterligere undersøkelser.

- Overflater må utbedres eller skiftes.

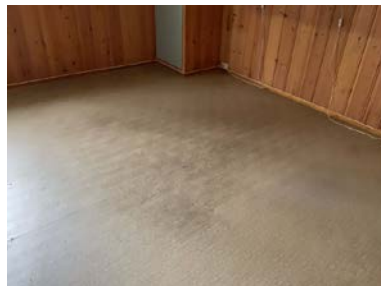
Misfarging på belegg.

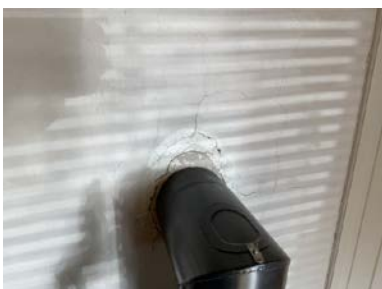
- Det er påvist sprekker og/eller riss i pipe.

Sprekker i pipe.

- Det må foretas lokal utbedring.

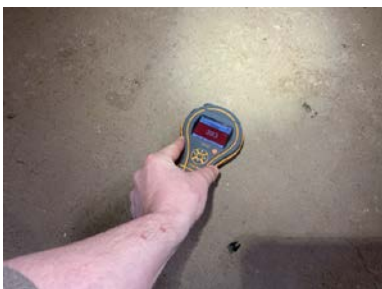
- Det er gjennom målinger påvist høyt fuktnivå i trevegger i underetg./kjeller, det er derfor ikke foretatt hulltaking
- Det er påvist indikasjoner på noe fuktgjennomtrenging i kjellergulv.
- Det er konstatert høyt fuktnivå og synlig skade i vegg.

Ved enkle fuktsøk ble det registrert områder med forhøyde verdier.

- Ytterligere undersøkelser må foretas for å få kartlagt tilstanden og omfanget på eventuelle skader.
- Alt av organiske materialer må fjernes.

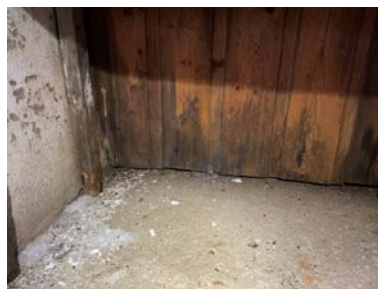
Fukt og råteskader på kledde vegger i kjeller.

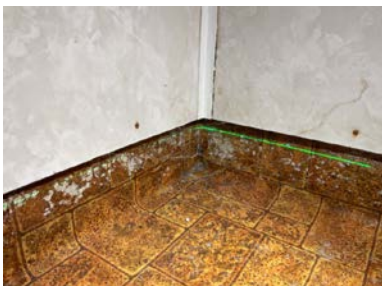
Takstingeniøren har vurdert våtrommet og konstatert tilstandsgrad 3 i henhold til gjeldende regelverk og preaksepterte ytelser. Det er identifisert alvorlige avvik som nødvendiggjør omfattende tiltak for å sette våtrommet tilbake til tilfredsstillende tilstand. Det er påvist fuktrelaterte problemer, strukturelle svakheter og andre vesentlige avvik. Anbefalte tiltak inkluderer total renovering av våtrommet.

Svelling og fuktskader på vegger. Plater er også perforert med skruer i bunn.

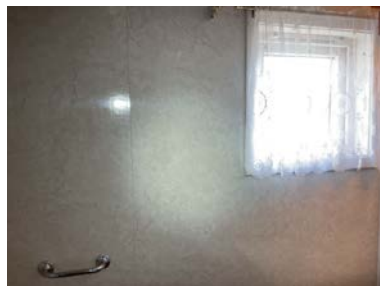
Vindu plassert i våtsone.

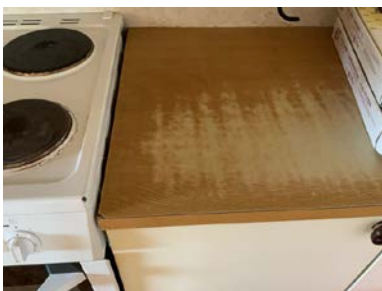
- Det er påvist skader på overflater/kjøkkeninnredning utover normal slitasjegrad.

Skader på overflater.

- Det må påregnes lokal utbedring/utskiftning.

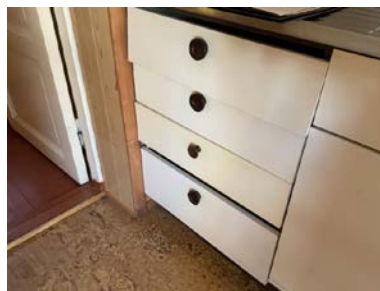
Skader på innredning.

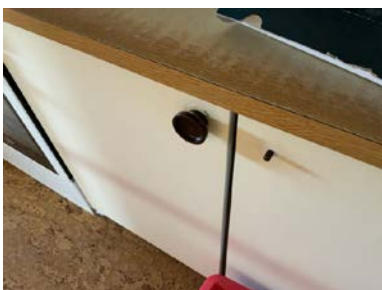
Knotter på dører mangler.

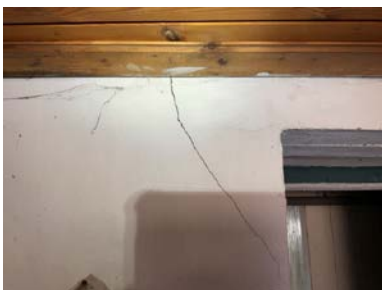
- Grunnmuren har sprekkdannelser.

Sprekker i grunnmur.

- Påviste skader må utbedres.

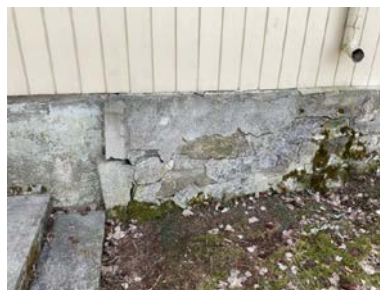
Forvitring av murpuss.
