# Solheiveien 26 B 4580 LYNGDAL

## Tilstandsrapport Eierskifte

Boligtype: Leilighet i 4-mannsbolig

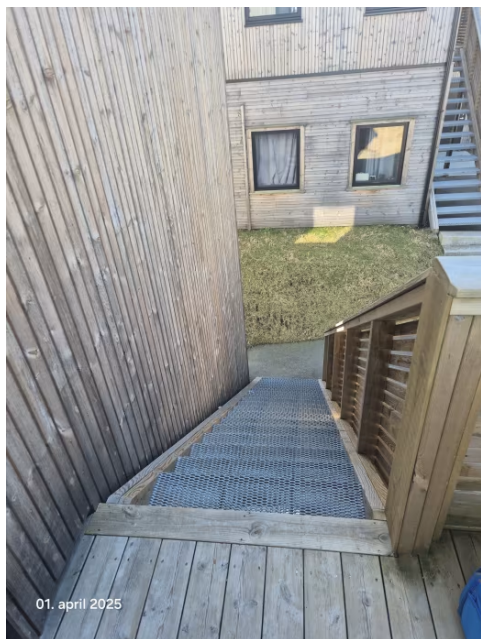
## 6.6 Trapp

Håndløper mangler, noe det er krav om at det skal være.

Bildet viser manglende håndløper på husveggen.

Etablere håndløper.

Etablere håndløper.  
Dette anses for å være en garantisak, derfor settes ingen umiddelbar kostnad.

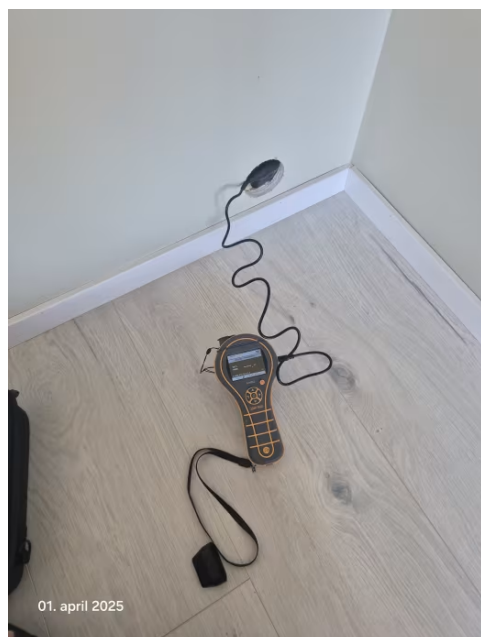
## 6.13 Våtrom

Ingen fukt registrert.

Ingen fukt registrert ved måling.

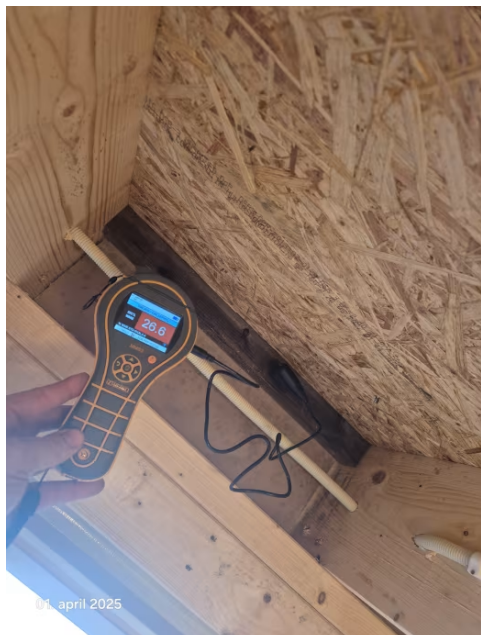
## 6.14 Øvrig: Utvendig bod

Det er ikke etablert ventilasjon i boden.

Det er registrert fuktig treverk opp mot taket inne i boden, noe som kan tyde på en lekkasje. Dette kan også komme av kondens, som ikke har fått tørket opp pga. manglende ventilasjon i boden.

Høye fuktverdier på treverk opp mot taket i boden.

Spikerslag er tydelig fuktig, man ser den mørke fargen på treverket.

Ventilasjon må etableres i boden.

Årsak til fuktighet i treverket må avklares og utbedres.
